# Tilstandsrapport

Tomannsbolig

Steinvegen 32, 7300 ORKANGER

Rapportdato: 06.02.2026

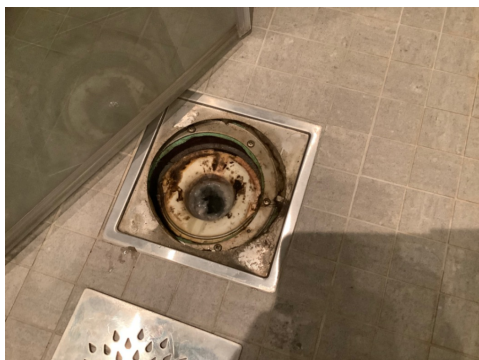
#### TG 1 Sluk, membran og tettesjikt

Det er plastsluk og smøremembran med dokumentert utførelse.
