# Tilstandsrapport

Tomannsbolig

Steinvegen 32, 7300 ORKANGER

Befaringsdato: 03.02.2026

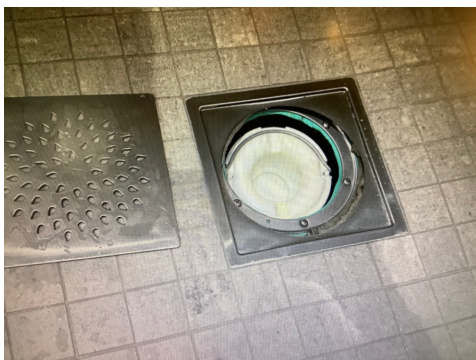
### 2. ETASJE > BAD

#### TG 1 Sluk, membran og tettesjikt

Det er plastsluk og smøremembran med dokumentert utførelse.

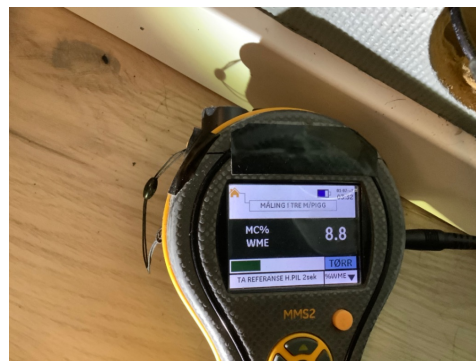
### 2. ETASJE > BAD

#### TG 1 Tilliggende konstruksjoner våtrom

Hulltaking er foretatt uten å påvise unormale forhold. Hulltaking er foretatt ved/i soverom. Fuktkvotemåling (vekt%) i konstruksjonen ble målt til 9.
