# Tilstandsrapport

Enebolig

Glåmlivegen 5 , 2213 KONGSVINGER

Befaringsdato: 12.12.2025

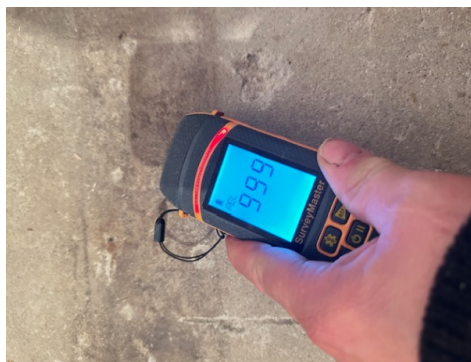
## ! TG 2 Rom Under Terreng

Kjeller i betongkonstruksjoner uten mulighet til hulltaking. Det er målt fukt i gulv og grunnmur.

- Det er påvist indikasjoner på noe fuktgjennomtrenging inn i kjellermur.

Med fuktsøker (på åpne overflater) er det målt fuktighet på gulv og nederst på grunnmur.

Det er målt fukt i gulv og nederst på grunnmur. Mye tyder på at det er kapillær fukt i gulv. Det bør gjøres ytterligere undersøkelser.

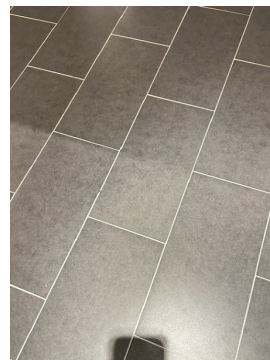
### ! TG 2 Sluk, membran og tettesjikt

- Det er påvist mangelfull/feil utførelse rundt rørgjennomføringer e.l. som gir fare for fukt i konstruksjonen i våtsone.

- Det må foretas lokale tiltak for å utbedre utettheter på våtrommet.

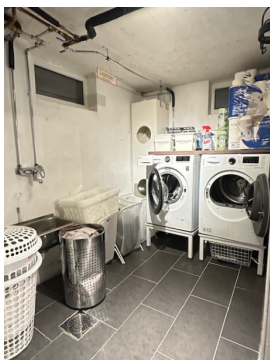
### TG 2 Ventilasjon

- Elektrisk avtrekksvifte bør monteres for å lukke avviket.

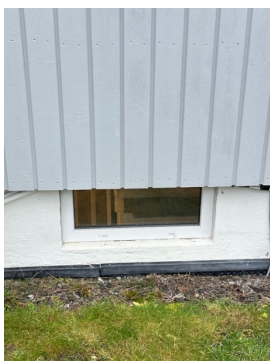
## TG 2 Grunnmur og fundamenter

Betongfundament og plasstøpt betonggrunnmur som innvendig er isolert med tresonit. Grunnmur er pusset innvendig. Tilbygget er fundamentert på isolert ringmur med støpt plate.

- Grunnmuren har sprekkdannelser.

Utfør en lokal utbedring
