# Tilstandsrapport

Enebolig

Glåmlivegen 5 , 2213 KONGSVINGER

Befaringsdato: 12.12.2025

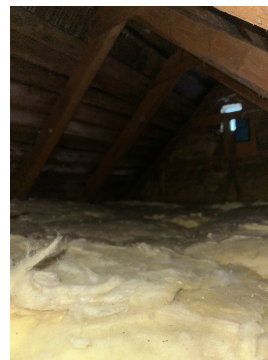
## ! TG 2 Takkonstruksjon/Loft

- Det er begrenset/dårlig ventilering av takkonstruksjonen.
- Det er påvist avvik rundt gjennomføringer i takflaten.

Utilstrekkelig ventilering kan føre til kondensproblemer, fuktskader og soppdannelse i takkonstruksjonen.

Synlig fuktmerker i undertak v/pipe. Overvåk tilstanden og sjekk om det er lekkasje i beslag.

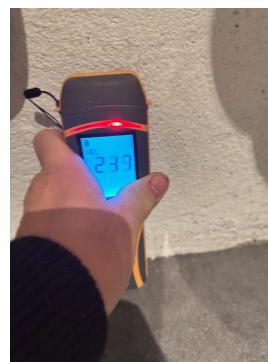
### TG IU Tilliggende konstruksjoner våtrom

Det er brukt fuktsøker på gulv og vegger, og det er målt fukt i gulv og vegg.

Ved andre fuktundersøkelser enn hulltaking, er det påvist fukt.

- TGIU gitt ut ifra manglende mulighet for hulltaking.

Gjennomfør ytterligere undersøkelser.
