# Tilstandsrapport

Enebolig

Glåmlivegen 5 , 2213 KONGSVINGER

Befaringsdato: 12.12.2025

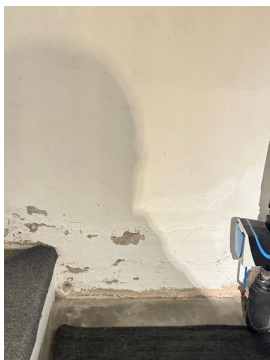
## ! TG 2 Rom Under Terreng

Kjeller i betongkonstruksjoner uten mulighet til hulltaking. Det er målt fukt i gulv og grunnmur.

- Det er påvist indikasjoner på noe fuktgjennomtrenging inn i kjellermur.

Med fuktsøker (på åpne overflater) er det målt fuktighet på gulv og nederst på grunnmur.

Det er målt fukt i gulv og nederst på grunnmur. Mye tyder på at det er kapillær fukt i gulv. Det bør gjøres ytterligere undersøkelser.

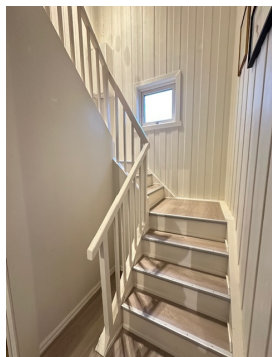
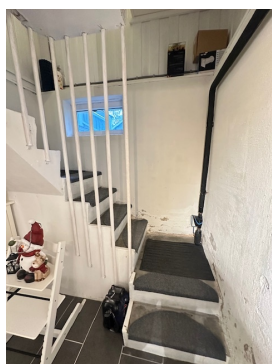
## ! TG 2 Innvendige trapper

Rett trapp med repos og tette opptrinn fra 1 til 2 etg. Malte vanger, rekkverk og håndlist. Trinn tekket med laminat gulvbelegg. Det er kun en håndlist.

- Håndløper bør monteres, men det var ikke krav på byggetidspunktet.

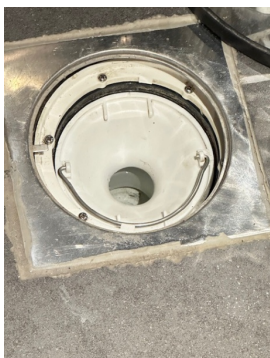
### ! TG 2 Sluk, membran og tettesjikt

- Det er påvist mangelfull/feil utførelse rundt rørgjennomføringer e.l. som gir fare for fukt i konstruksjonen i våtsone.

- Det må foretas lokale tiltak for å utbedre utettheter på våtrommet.

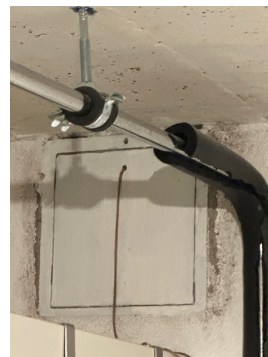
### TG 2 Ventilasjon

- Elektrisk avtrekksvifte bør monteres for å lukke avviket.

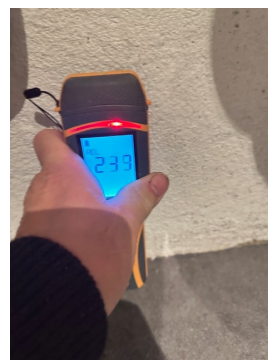
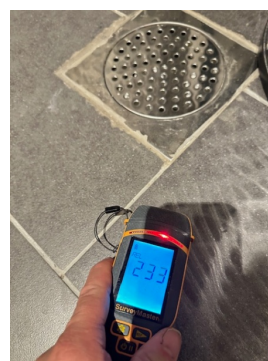
### TG IU Tilliggende konstruksjoner våtrom

Det er brukt fuktsøker på gulv og vegger, og det er målt fukt i gulv og vegg.

Ved andre fuktundersøkelser enn hulltaking, er det påvist fukt.

- TGIU gitt ut ifra manglende mulighet for hulltaking.

Gjennomfør ytterligere undersøkelser.

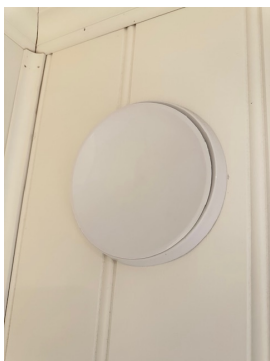
## ! TG 2 Ventilasjon

Ventilasjon gjennom veggventiler og vinduer som kan åpnes. Mekanisk avtrekk på bad og kjøkken , naturlig avtrekk på vaskerom.

- Det er påvist mangelfull ventilasjon på ett eller flere rom i boligen.

Monter mekanisk avtrekk på vaskerom.

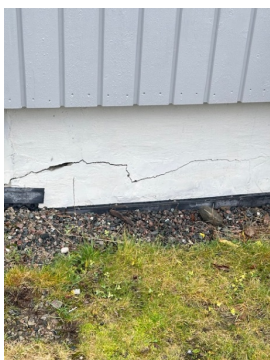
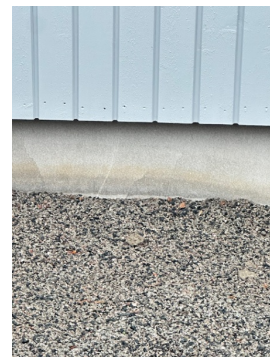
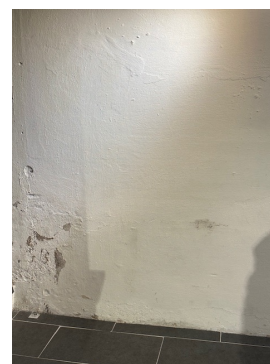
## TG 2 Grunnmur og fundamenter

Betongfundament og plasstøpt betonggrunnmur som innvendig er isolert med tresonit. Grunnmur er pusset innvendig. Tilbygget er fundamentert på isolert ringmur med støpt plate.

- Grunnmuren har sprekkdannelser.

Utfør en lokal utbedring
