Tilstandsrapport

📍 Idsevegen 232 C, 4102 IDSE

gnr. 63, bnr. 86

Oppdragsnr.: 20410-1106

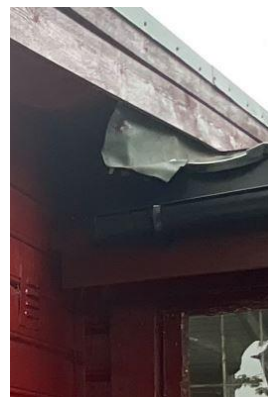
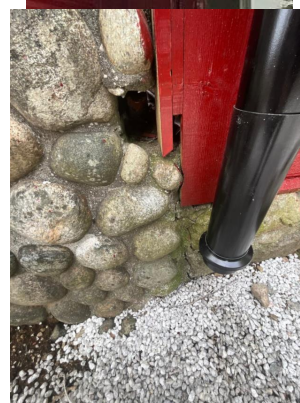
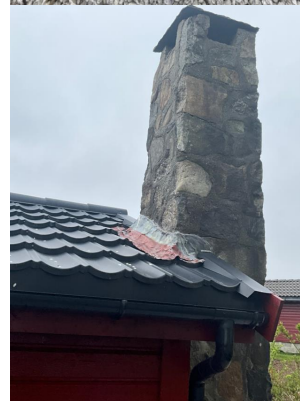
Nedløp og beslag - 2

Takrenner nedløp og beslag av eldre dato.

Beslag i overgang påbygg.

Pipebeslag.

Nedløp.

Beslag i overgang påbygg og kvister er ikke godkjendt løsning iht tekniske forskrifter.

Bordtaksbeslag mangler enkelte steder.

Nedløp er ikke tilkoblet drenering.

Mer enn halvparten av forventet brukstid er oppbrukt på enkelte takrenner, nedløp, beslag og pipebeslag.

Forventet levetid er 20-30 år. Byggforskeren 700.320

Alle nedløp bør tilkobles overvann-avløp for å unngå unødvendig stor fuktbelastning på terreng og grunnmur.

Oppgraderinger av overnevnte forhold anbefales

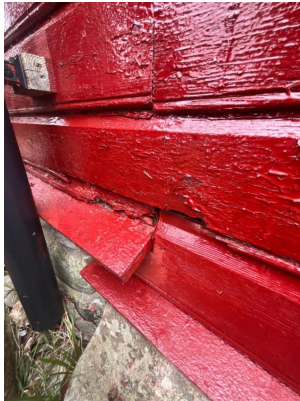
Veggkonstruksjon

Trekonstruksjoner med tre kledning av varierende alder.
En side på hytte fra 2022 (TG1)
Resterende eldre dato.

Alder på kledningen har oversteget 50% av normal levetid på 40-60 år iht. Byggforskeren 700.320

Kledningen har høy alder og som normalt må regnes med på sikt utskiftninger av enkelte kledningsbord.

Enkelte kledningsbord har mindre råteskader.

Ut fra alder må det regnes med aktivitet av borebille (morr), enkelte steder i konstruksjonen.

Normalt vedlikehold og utskiftninger av kledningsbord i henhold til alder og slitasje må påregnes.

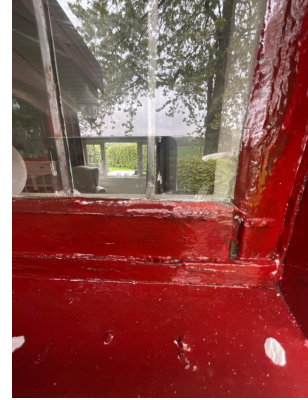
Vinduer med isolerglass og enkeltglass av eldre dato.

Mer enn 50% av normal levetid som er 20- 60 år er oversteget.

Vinduene har slitasje på rammer/beslag og pakninger.

2 vinduer i spisestue er punktert.

Enkelte vinduer har mindre råteskader.

Enkelte vinduer sitter fast og kan ikke åpnes.

Vedlikehold/justeringer og på sikt utskiftninger anbefales.

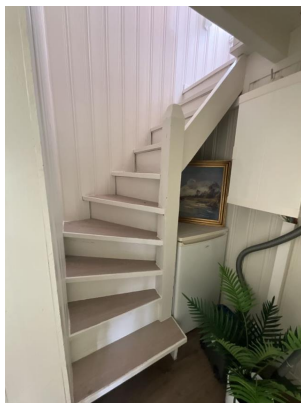
Det er ikke montert rekkverk.

Det mangler håndløper i trappeløpet. Stigningsforhold, bredde og takhøyde er ikke godkjendt til rom for varig opphold.

Trapp i tre fra byggeåret.

- Det er ikke montert rekkverk.

- Rekkverk må monteres for å lukke avviket.

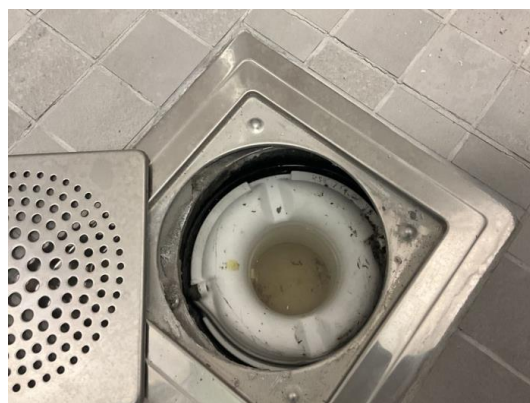
Plast sluk med metallrist.
