# Tilstandsrapport

Boligbygg med flere boenheter

Wergelands vei 23, 3613 KONGSBERG

Oppdragsnr.: 20863-1078

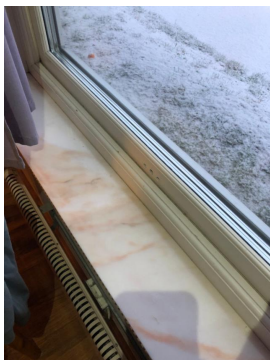
- Det er påvist at enkelte vinduer er vanskelig å åpne/lukke.

Det store vinduet er ikke mulig å åpne.

Bilde av vindu

Det må påregnes noe vedlikehold/utbedringer av vinduet. Utvendig vedlikehold og utskifting av vinduer er normalt et styreansvar i sameiet, forholdet må gjennomgås når sameiet er etablert og vedtekter/vedlikeholdsansvar er avklart. Kostnader til utskifting av vindu er ikke medberegnet i kostnadsestimatet.

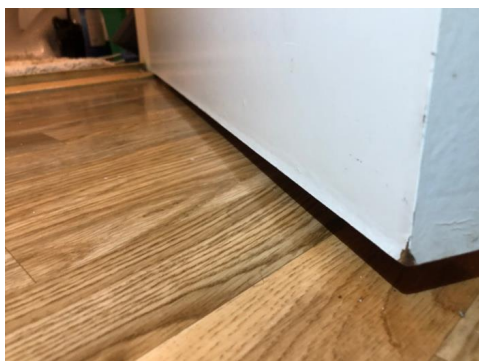
Bilde av dørblad til badet

Dørblad og foringer til badet bør skiftes/utbedres.

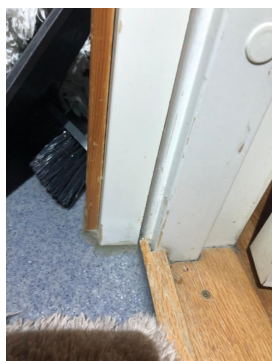
Bilde av foring til badet

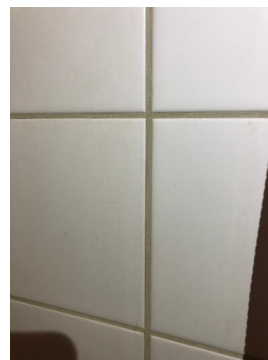
- Det er påvist at flisfuger har riss/sprekker.

Det er påvist noen sprekker/riss i flisfugene i dusjsonen.

Bilde av riss/sprekker i flisfugene

- Fuger bør skiftes ut.
- Slike riss/sprekker kan indikere bakenforliggende fuktskader, og konstruksjonen bør observeres jevnlig for å vurdere utvikling.

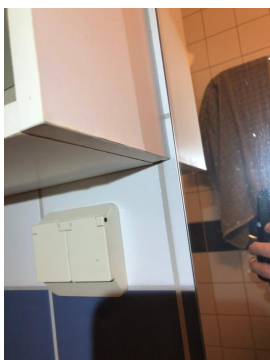
- Det er avvik:
- Det er påvist fuktskjolder/svelling i skapinnredning.

Bilde av innredning

- Skadede deler av innredning/utstyr må skiftes ut/utbedres.
- Tiltak:

For å lukke avviket må forholdet utbedres.

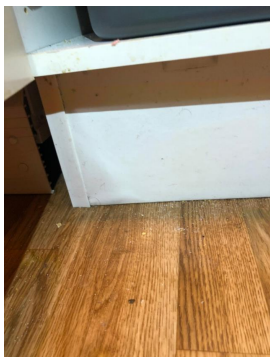
- Det er påvist skader på overflater/kjøkkeninnredning utover normal slitasjegrad.

Bilde av sokkel

Det må påregnes lokal utbedring/utskiftning på kjøkkeninnredningen. For å lukke avvike må løse fliser og fliser med bom festes og fuges på nytt.

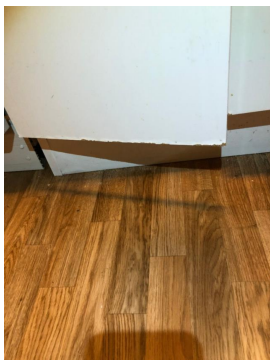
Bilde av skapdør
