# Tilstandsrapport

Enebolig

Snertingdalsvegen 592, 2838 SNERTINGDAL

Oppdragsnr.: 11675-1080

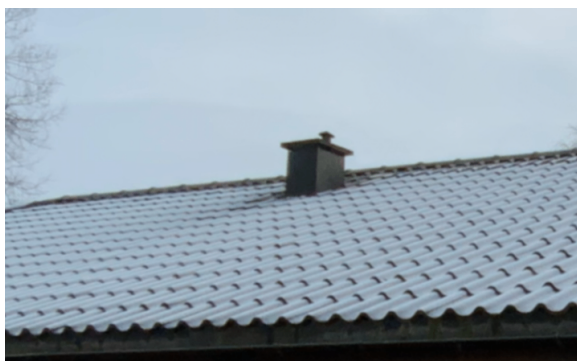
Det er observert synlige skader på kaldtloft. Taktekking har nådd store deler av sin forventede levetid og man må forvente og skifte ut hele taktekingen med undertak. Tilstandsgrad for nevnte forhold

Aldring og slitasje på taktekingen kan føre til vanninntrenging, som igjen kan resultere i fuktskader på underliggende konstruksjoner. Dette kan over tid svekke bygningens styrke og funksjon, samt medføre betydelige kostnader for reparasjon dersom nødvendige tiltak ikke gjennomføres i tide. Det gjøres spesielt oppmerksom på at kostnadsestimatet kun gjelder for lokal utbedring av skadeområdet, og ikke en fullstendig rehabilitering eller oppgradering av tilstøtende bygningsdeler.

Påvist lekkasje fra luftelyre.

- Tidspunkt for utskiftning av undertak nærmer seg.
- Tidspunkt for utskiftning av takteking nærmer seg.

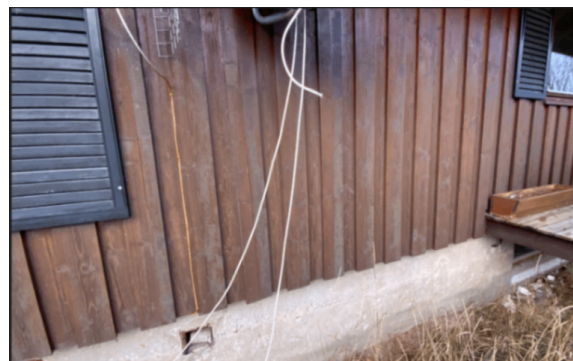
- Det er ingen eller liten lufting i nedre kant av kledning mot grunnmur.
- Det er registrert symptom på aktivitet fra skadedyr.
- Det er værslitt/oppsprukket trevirke/trepaneler.

Det er oppsprukket trekledning enkelte steder. Det er brukt byggsaum som tetting flere steder, dette er ikke anbefalt da skummet trekker fukt og tetter lufting/drenering av kledning. Kledning bærer preg av slitasje enkelte steder. Lufting av kledningen er ikke iht. dagens anbefalte løsning, men heller ikke dårligere enn normal løsning ved husets byggeår. Tilstand på utvendig kledning øker risikoen for evt. råteskader i yttervegg. Eldre vegger har erfaringsmessig skader over grunnmuren og rundt vinduene. Tilstandsgrad gitt pga. nevnte forhold.

Slitasje på utvendig kledning kan føre til redusert beskyttelse mot vær og fukt, noe som kan resultere i fuktskader og svekket levetid for underliggende konstruksjoner. Behov for vedlikehold og utbedringer.

Det er oppsprukket trekledning enkelte steder mot sør.

- Det bør foretas tiltak for å bedre lufting av kledningen.
- Uten tilstrekkelig lufting bak bordkledningen kan fuktighet som trenger inn bak bordene eller gjennom veggen innenfra ikke tørke opp. Dette skaper ideelle forhold for råtesopp og muggvekst.
- Det må foretas tiltak for å lukke avviket.

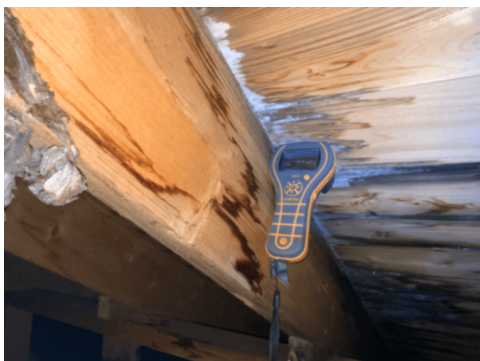
- Det er begrenset/dårlig ventilering av takkonstruksjonen.
- Det er påvist avvik rundt gjennomføringer i takflaten.
- Det er påvist fukt-/råteskader i takkonstruksjonen.
- Det er påvist fuktskjolder/skader i takkonstruksjonen.
- Det er registrert symptom på aktivitet fra skadedyr.

Tilgjengelige deler av takkonstruksjon er delvis innsisert fra luke/loftstige/gangbart gulv og lyst med lommelykt. Svertesopp er registrert på undertaket. Spor av mus registrert, ukjent omfang. Takkonstruksjonen har begrenset tilkomst mot raft, noe som gjør inspeksjonsmulighetene begrenset. Råteskader på bærende taktro av tre. taksperre ved luftlyre har svekket bæreevne etter fuktbelastning over lang tid. Riming langs raft som tyder varmegjennomslag. Ved enkel fuktmåling registrerte jeg skadelig fukt.

Det er påvist fukt-/råteskader i takkonstruksjonen.

- Lufting/ventilering bør forbedres.
- Det må foretas tiltak for å lukke avviket.
- Konstruksjonene må sikres mot råte, sopp og skadedyr.
- Råteskadede konstruksjoner må skiftes ut.

Det understrekes at kostnadsoverslaget kun omfatter videre undersøkelser. Ved påvist skade eller behov for inngrep i konstruksjonen, må det påregnes vesentlig høyere kostnader for fullverdig utbedring. Mangelfull lufting kan over tid føre til oppbygging av fukt, noe som øker risikoen for muggdannelse, kondensskader og redusert levetid på konstruksjoner. Konstruksjonen bør kontrolleres for sprekker og åpninger, og nødvendige tettingstiltak bør gjennomføres for å hindre inntrengning av skadedyr. Etterisolering er ett av flere mulige tiltak for å redusere bygningens varmetap og bør være et ledd i en samlet plan for energioppgradering av hele bygningen. Etterisolering kan komme som et resultat av andre utbedringsarbeider som likevel skal utføres på taket, for eksempel utskifting av tekking, utbedre lufting eller innvendige rehabiliteringsarbeider. Ved større utbedringsbehov bør man alltid vurdere en mulighet for oppgradering av taket til dagens tekniske standard. For å lukke avviket må det gjøres tiltak.

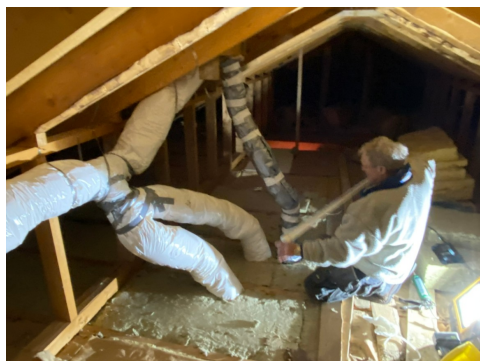
Deler av isolasjon er skiftet ut på loftet.

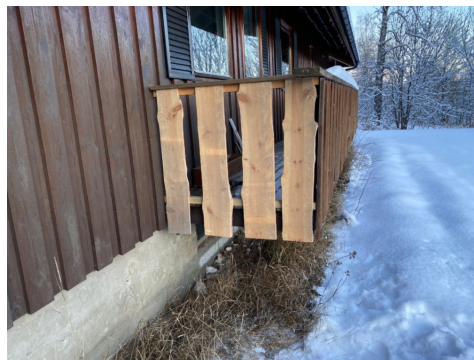
- Rekkverket er for lavt i forhold til dagens krav til rekkverkshøyder.
- Det er avvik:

Fundamentering på løse blokker kan føre til setninger og redusert stabilitet – fast fundament anbefales. Behov for vedlikehold og utbedring.

Det er montert nytt rekkverk mot vest

- Det er ikke krav om utbedring av rekkverkshøyde opp til dagens forskriftskrav.
- Tiltak:

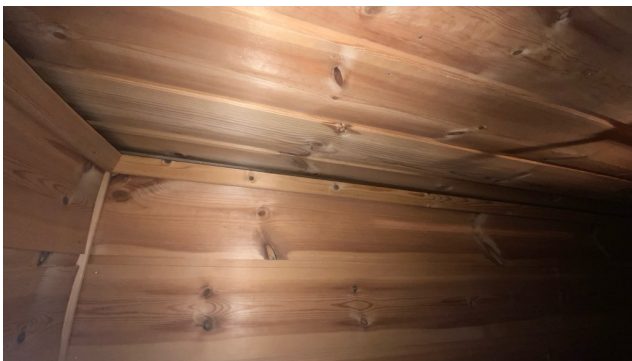
- Det er påvist fuktskader på overflater.

Bom på fliser, sprekk i gulvfliser. Glipper mellom vegg og tak. Fuktskader på himling i bad.

Bom og sprekk i fliser kan gi vanninntrengning og videre skader. Glipper i overgang vegg/tak indikerer bevegelser i konstruksjonen. Fuktskader i himling kan tyde på lekkasje og risiko for skjulte skader.

Større glipper mellom vegg og tak.

- Gjennomføre ytterligere undersøkelser og foreta utbedring av skade.

Utskifting av skadede fliser, kontroll av underlag og membran. Etterfuge overgang vegg/tak med elastisk fugemasse. Nye lister og utbedre skadet himling.

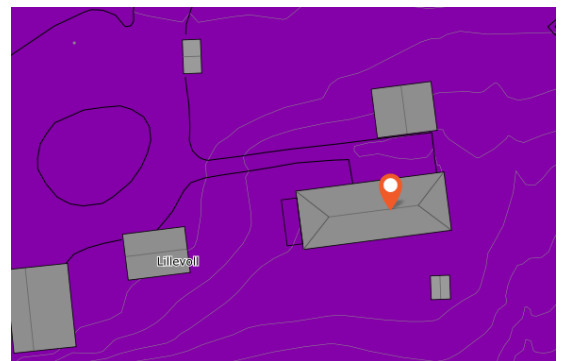
Manglende radonmåling medfører usikkerhet knyttet til innemiljøet, og det kan ikke utelukkes at radonnivået overstiger anbefalte grenseverdier. Dette kan ha helsemessige konsekvenser.

Eiendommen ligger i et området som er markert med særlig høy aktsomhet i kartet.

- Det bør gjennomføres radonmålinger.

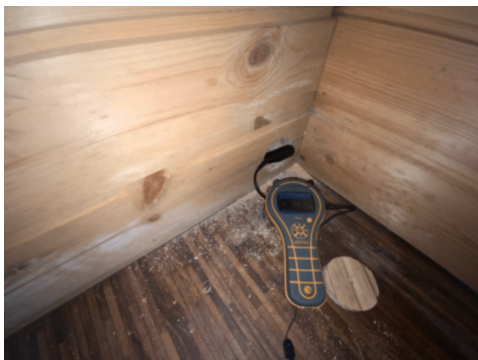
- Det er gjennom målinger påvist høyt fuktnivå i trevegger i underetg./kjeller, det er derfor ikke foretatt hulltaking
- Det er påvist indikasjoner på noe fuktgjennomtrenging i kjellergulv.
- Kjeller har begrenset ventilering/luftgjennomstrømning.

Påvist forhøyede fuktindikasjoner i overflater på betonggulv som er mer eller mindre vanlig på eldre gulv uten fuktsperre og samtidig kan ha en sammenheng med sviktende drenering. Det gjøres oppmerksom på at det kun er tatt et hull for inspeksjon. Derfor tas det spesifikt forbehold om at det kan være en skjult skade i andre deler av rommet. Utføre vegg under terreng er å betrakte som en risikokonstruksjon, det vil si en konstruksjon som erfaring viser at har høy skadefrekvens. Tilstandsgrad gitt pga. nevnte forhold.

Hulltaking er foretatt og det ble målt skadelig fukt i konstruksjonen.

Årsaken eller årsakene til avviket er ikke avdekket da det går utover undersøkelsesnivået i denne rapporten og konsekvensen av dette er at det må gjøres ytterligere undersøkelser. Konsekvensen av påviste avvik kan for eksempel være redusert brukstid og fuktskader. Det anbefales å gjøre ytterligere undersøkelser sammen med overvåkning av konstruksjon for å følge med på evt. utvikling. Deretter kan man bestemme hvilken konkrete tiltak som bør gjøres. For å lukke avviket må det gjøres tiltak.

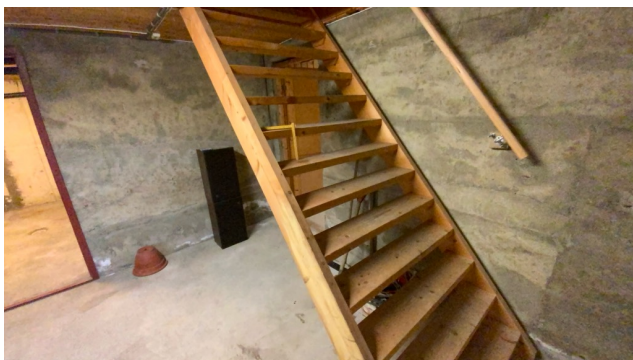
Manglende håndløper i trapp øker risikoen for fall og personskade. Konsekvensen av manglende rekkverk kan være fallulykker, tiltak for å bedre sikkerheten anbefales.

Manglende rekkverk og håndløper i trapp.

- Åpninger er såpass store at det ut ifra sikkerhetsmessige forhold anbefales å lage mindre åpninger.
- Rekkverk må monteres for å lukke avviket.
- Det er ikke krav om utbedring av åpninger opp til dagens krav.

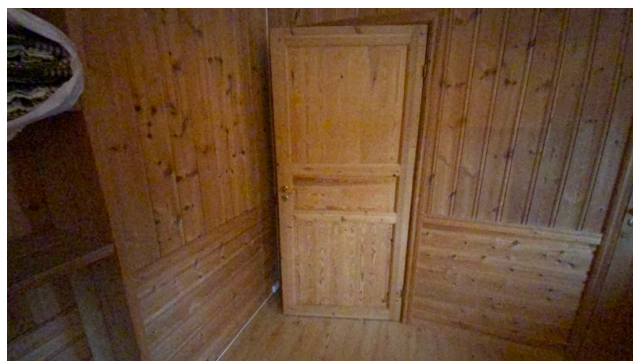
- Det er påvist avvik som tilsier at det bør foretas tiltak på enkelte dører.
- Tilstandsgrad gitt pga. nevnte forhold.

Enkelte dører må justeres.

- Det bør foretas tiltak på enkelte dører.

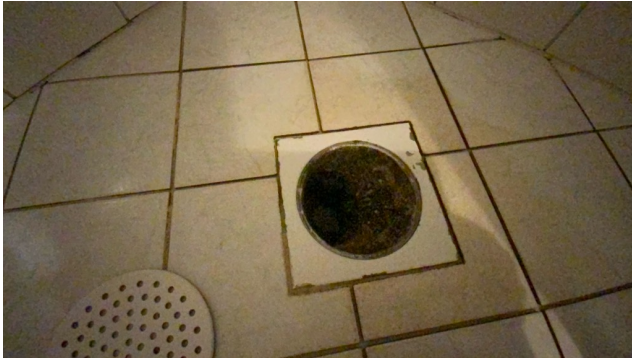
- Manglende oppgradering av våtrommet medfører høy risiko for at konstruksjonene ikke vil tåle vanlig bruk av vann eller lekkasjer. Dette kan føre til fuktskader på tilstøtende konstruksjoner.

Konsekvensen av et eldre bad er økt risiko for lekkasjer og fuktskader. Kjøper må ta stilling til om de vil bruke våtrommet annerledes enn det dagens regelverk legger opp til, for eksempel om de vil bruke dusjkabinett, rengjøre sluket ofte og følge nøye med på om det er tegn på fuktskader osv. Jeg anbefaler full oppgradering av våtrommet siden det ikke tilfredsstiller dagens krav noe som er grunnlaget for å tåle dagens bruk.

Plastsluk.

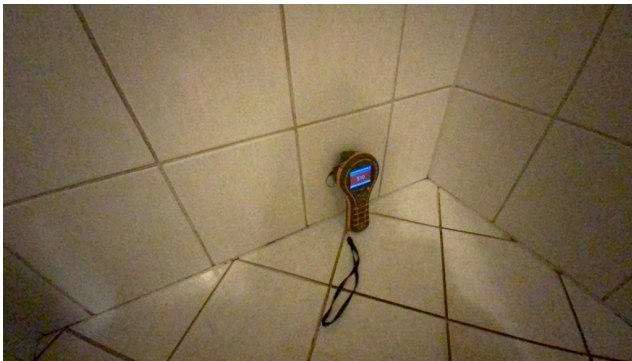
Ved fuktsøk så ble det målt skadelig fukt i dusjsone.

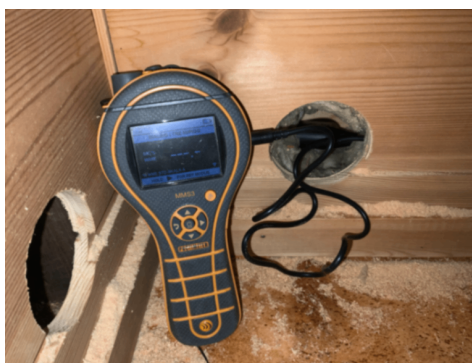
Hulltaking er foretatt uten å påvise unormale forhold. Hulltaking er foretatt ved/i Wc rom.

Hulltaking er foretatt, det ble ikke avdekket unormale forhold.

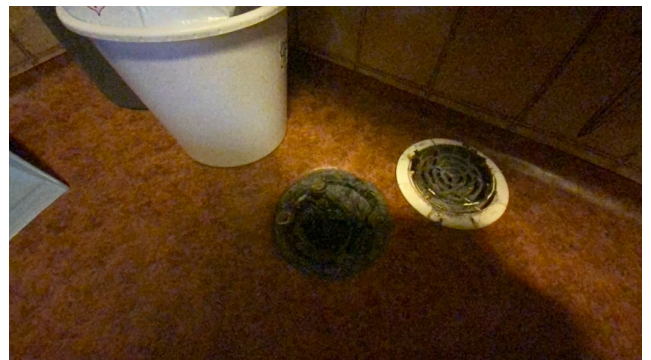
- Manglende oppgradering av våtrommet medfører høy risiko for at konstruksjonene ikke vil tåle vanlig bruk av vann eller lekkasjer. Dette kan føre til fuktskader på tilstøtende konstruksjoner.

Kjøper må ta stilling til om de vil bruke våtrommet annerledes enn det dagens regelverk legger opp til, for eksempel om de rengjøre sluket ofte og følge nøye med på om det er tegn på fuktskader osv. Jeg anbefaler full oppgradering av våtrommet siden det ikke tilfredsstiller dagens krav noe som er grunnlaget for å tåle dagens bruk.

Plastsluk.

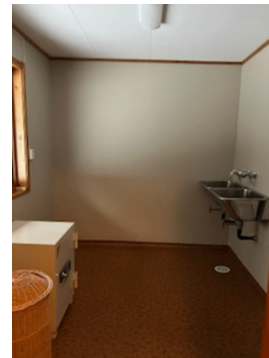
Vegger og tak er fornyet.

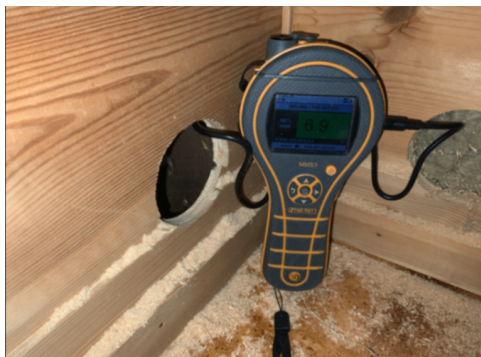
Det gjøres oppmerksom på at det kun er tatt et hull for inspeksjon. Derfor tas det spesifikt forbehold om at det kan være en skjult skade i andre deler av rommet.

Fuktmåling ble foretatt, jeg målte ingen skadelig fukt.

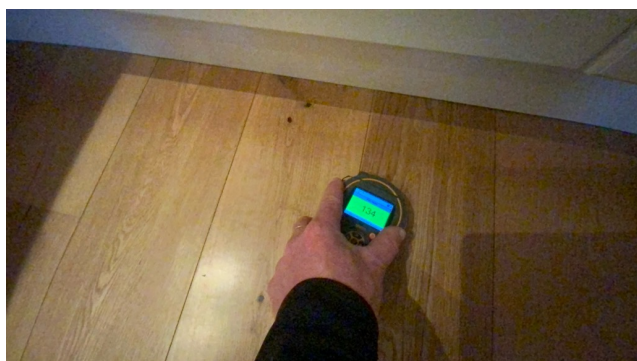
Ved bruk av fuktindikator registrerte jeg ingen unormale verdier.

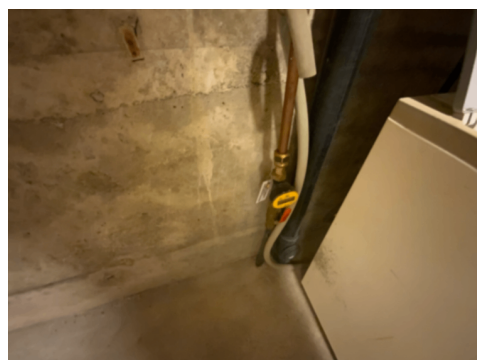
Man bør erstatte eller vedlikeholde bygningsdeler før faren for skader øker. For tidlig riving bidrar på en annen side til unødvendig uttak av nye ressurser og produksjon av avfall. Det er derfor viktig å finne riktig tidspunkt for vedlikehold og utskifting med hensyn til miljøavtrykk, kostnader og ulemper for brukene. Det anbefales derfor at en fagkyndig gjør en vurdering av dette. Jeg anbefaler kontroll av røropplegg utført av fagperson.

Stoppekran er montert i teknisk rom i kjeller.

- Det er ikke behov for utbedringstiltak siden anlegget fungerer i dag, men ut ifra alder kan skader plutselig oppstå på eldre anlegg.
- I forbindelse med oppgradering av våtrom vil det være naturlig med utskifting av rør.

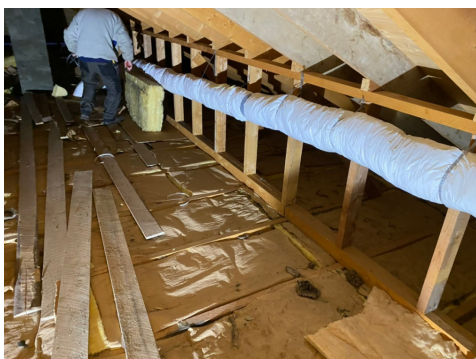
- Det er påvist mangelfull ventilasjon på ett eller flere rom i boligen.

Redusert ventilasjons kan medføre dårligere luftkvalitet og fuktbelastning.

Ny ventilasjonskanal er laget nytt på loftet fra kjøkkenventilator, bad, WC og kloakk.
