Tilstandsrapport

Enebolig

Eidsliveien 67, 1940 BJØRKELANGEN

Befaringsdato: 15.10.2024

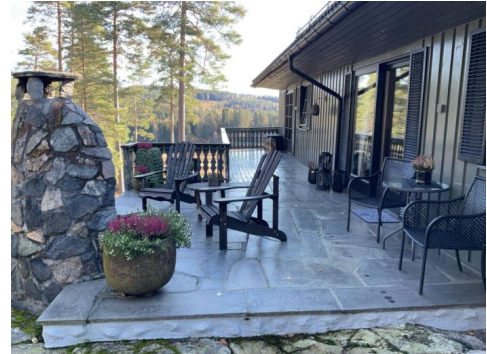
Vurdering av avvik:

Konsekvens/tiltak

- Rekkverkshøyde må endres for å tilfredsstille krav på byggemeldingstidspunktet.
- Lokal utbedring/utskiftning bør utføres.

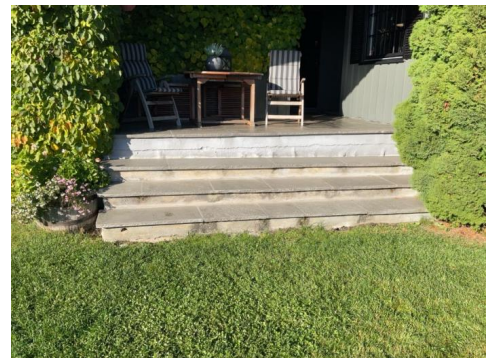
TG 3 Utvendige trapper

Betongtrapp med skiferstein ved takoverbygd veranda.

Vurdering av avvik:

- Lokal utbedring må utføres.
- Rekkverk må monteres for å lukke avviket.

Kostnadsestimat: 10 000 - 50 000

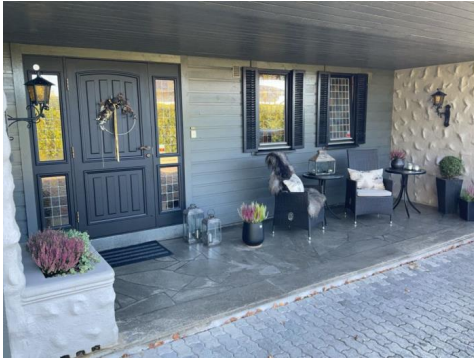
TG 2 Takoverbygde verandaer

Takoverbygd inngangsparti og takoverbygd veranda.

Vurdering av avvik:

Tidspunkt for utskiftning av tettesjikt/membran nærmer seg ut ifra alder på dagens tekking.

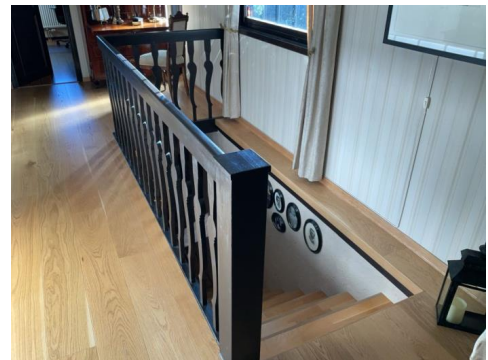
TG 2 Innvendige trapper

Rett betongtrapp med parkett i trinn.

Vurdering av avvik:

Konsekvens/tiltak

- Håndløper må monteres på vegg for å tilfredsstille krav på byggetidspunktet.
- Åpninger er såpass store at det ut ifra sikkerhetsmessige forhold anbefales å lage mindre åpninger.

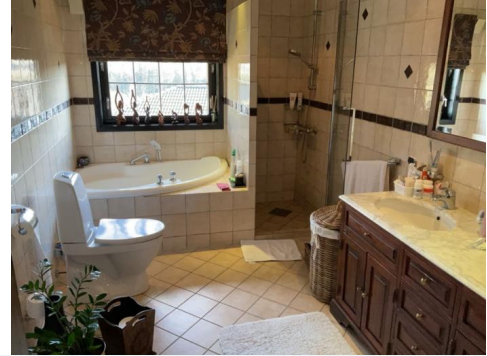
1. ETASJE > BAD/WC

TG 2 Overflater vegger og himling

Vurdering av avvik:

- Det er vindu/dør med ikke fuktbestandige materialer i våtsone (ved vask, dusj, badekar, osv.), løsningen eller byggematerialet er uegnet

- Uegnede materialer må fuktbeskyttes/utskiftes.

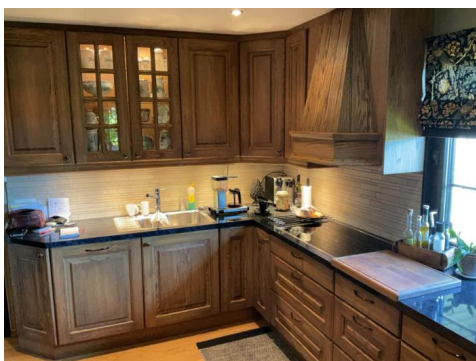
1. ETASJE > KJØKKEN

Vurdering av avvik:

- Det er ikke montert komfyrvakt i kjøkkenet som er krav på dette kjøkkenet ut ifra alder.
- Det er ikke påvist tegn på at det er montert lekkasjedeteksjon ved oppvaskmaskin/oppvaskkum, dette er et krav på kjøkkenet ut ifra alder.

Konsekvens/tiltak

- Det bør monteres lekkasjedeteksjon ved oppvaskmaskin/oppvaskkum.
- Komfyrvakt må monteres.

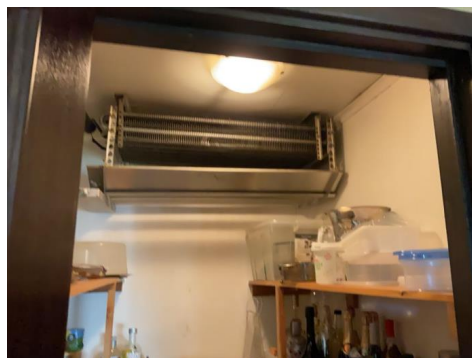
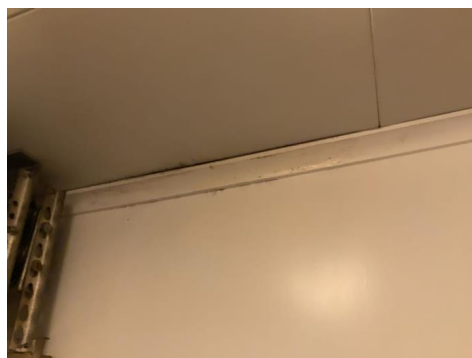
1. ETASJE > KJØLEROM

TG 2 Overflater og konstruksjon

Vurdering av avvik:

Konsekvens/tiltak

- Det må lages luftespalter mellom kjølerommet og tilstøtende konstruksjoner.
- Gjennomføre ytterligere undersøkelser og foreta utbedring av skade.

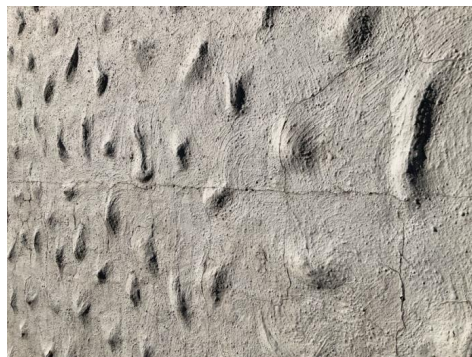
Vurdering av avvik:

- Grunnmuren har sprekke-dannelser.

Det er riss/sprekker i grunnmur synlig i bod i U. etasje og synlig på fasaden. Det er stedvis malingsflass på utvendig grunnmur.

Konsekvens/tiltak

- Lokal utbedring må utføres.

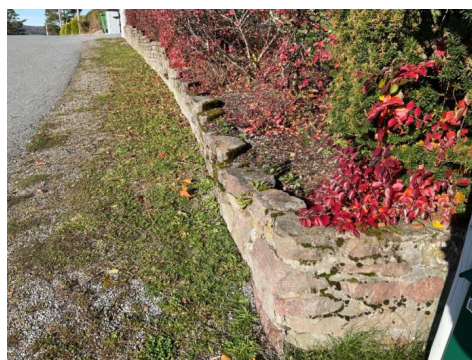
Forstøtningsmurer i hage er av betongstein og av naturstein.

Vurdering av avvik:

- Det er påvist mindre sprekker og/eller skjevheter i muren.

Konsekvens/tiltak

- Lokal utbedring må utføres.
