Tilstandsrapport

Enebolig

Eidsliveien 67, 1940 BJØRKELANGEN

Befaringsdato: 15.10.2024

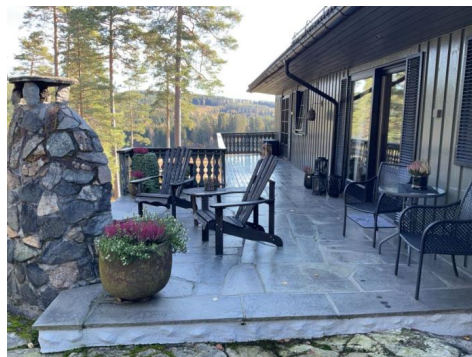
TG 3 Utvendige trapper

Betongtrapp med skiferstein ved takoverbygd veranda.

Vurdering av avvik:

- Lokal utbedring må utføres.
- Rekkverk må monteres for å lukke avviket.

Kostnadsestimat: 10 000 - 50 000

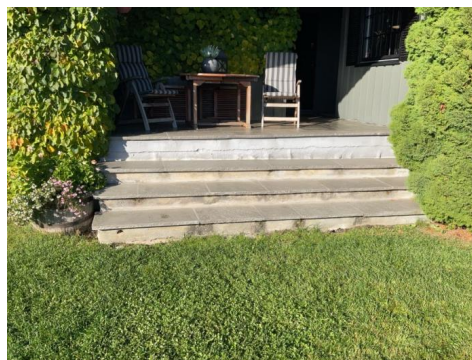
TG 2 Takoverbygde verandaer

Takoverbygd inngangsparti og takoverbygd veranda.

Tidspunkt for utskiftning av tettesjikt/membran nærmer seg ut ifra alder på dagens tekkning.
