Tilstandsrapport

Leilighet

Søndre Bærøyveien 16, 3783 KRAGERØ
SKJÆRGÅRD

Befaringsdato: 24.04.2025

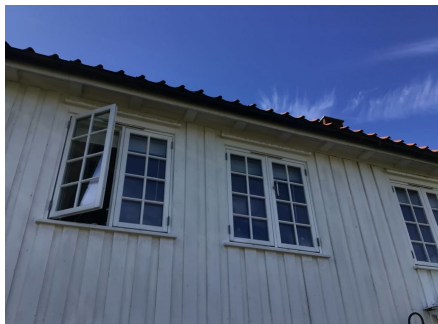
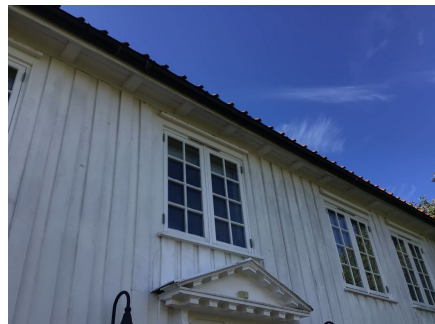
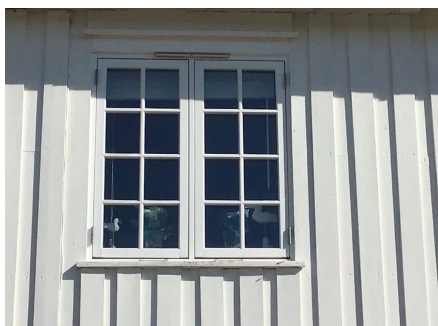
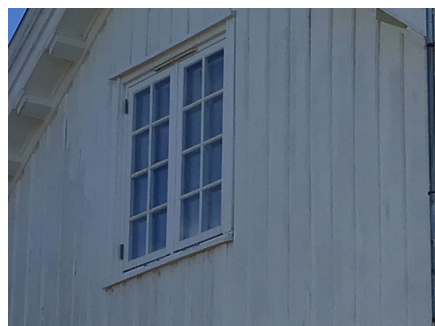
TE 2 Vinduer

Vindu med alders og bruksslitasje.

Eksempel på vindu i yttervegg.

Det er ikke behov for umiddelbare tiltak, men man må påregne utskifting av vinduer, ut fra en vanlig vedlikeholdsvurdering. Vær oppmerksom på at dette er sameiet sitt ansvar.

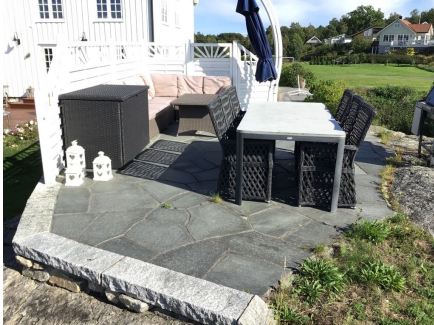
TG 2 Balkonger, terrasser og rom under balkonger

Noe groe og sprekker i fuger.

Del av terrasse.

Det er ikke behov for umiddelbare tiltak, men man må påregne vedlikehold av terrassedekke, ut fra en vanlig vedlikeholdsvurdering.

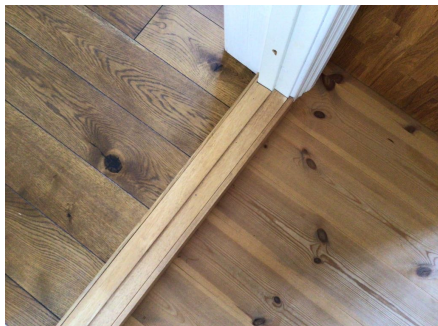
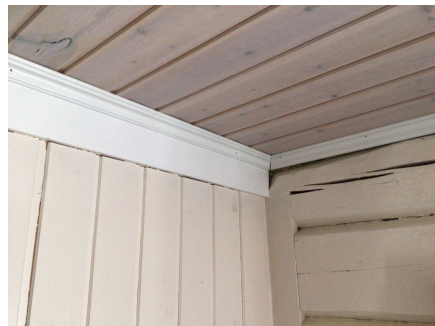
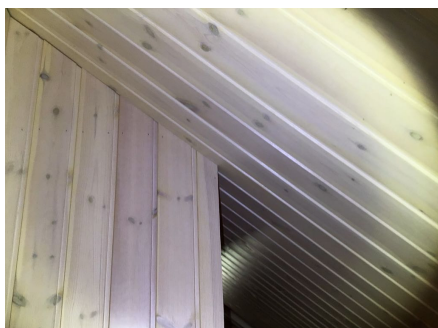
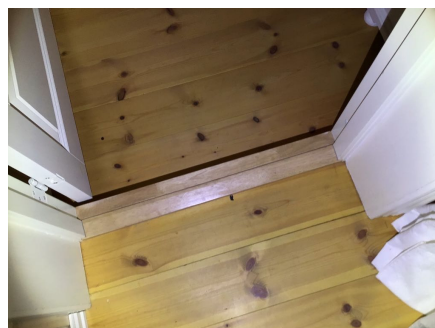
Innvendig er det gulv av parkett og tregulv. Veggene har trepanel og tømmer som er malt eller beiset. Innvendige tak har trepanel som er beiset. Overflater variere i kvalitet og materialvalg. Det er registrert noe bruksslitasje, ut over dette er det ikke registrert vesentlige negative avvik .

Del av gulv.

Del av vegg - tak.

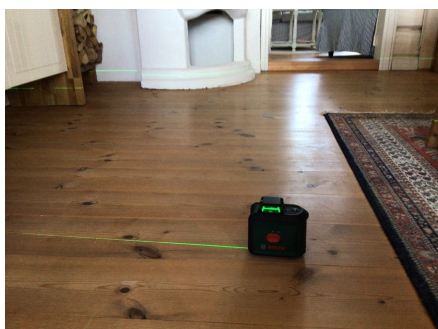
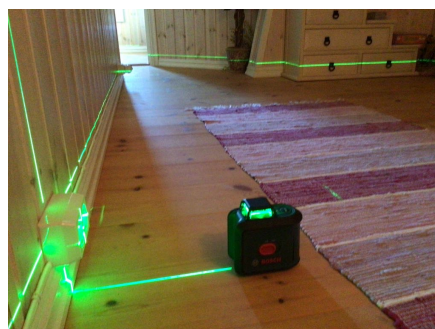
Etasjeskille/gulv mot grunn

- Målt høydeforskjell på over 30 mm gjennom hele rommet. Tilstandsgrad 3 gis med bakgrunn i standardens krav til godkjente måleavvik.

Det er registret noe "åpninger" mellom lister og gulv.

Målt etasjeskille.

- For å få tilstandsgrad 0 eller 1 må høydeforskjeller rettes opp. Det vil imidlertid sjelden være økonomisk rasjonelt som et enkeltstående tiltak i en bolig som dette. Dersom boligen en gang skal renoveres, kan man vurdere slike tiltak.

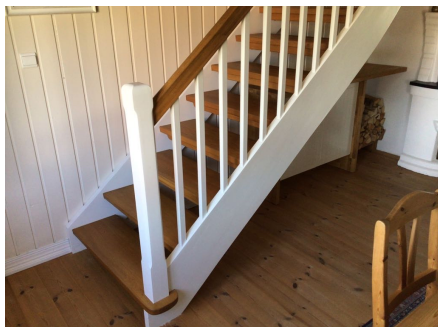
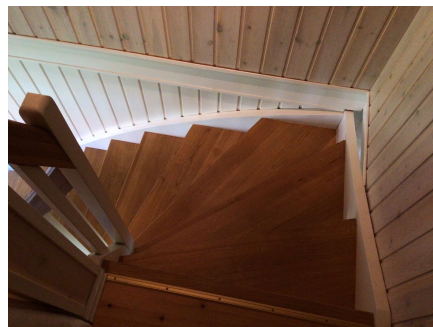
TG 2 Innvendige trapper

- Det mangler håndløper på vegg i trappeløpet.

Trapp opp til 3 etasje.

Trapp ned til 2 etasjen.

- Håndløper må monteres på vegg for å tilfredsstille krav på byggetidspunktet.

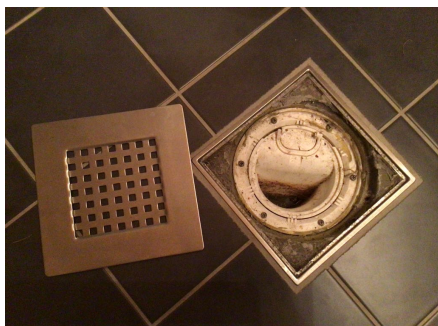
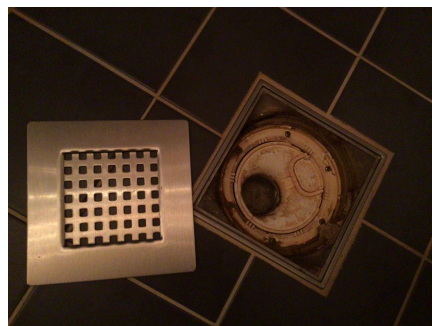
🕒 TG 2 Sluk, membran og tettesjikt

Det er plastsluk og smøremembran med ukjent utførelse.

Sluk i gulv.
