# Tilstandsrapport

📍 Askergata 2 , 0475 OSLO

# gnr. 225, bnr. 13, snr. 4

Befaringsdato: 11.02.2026

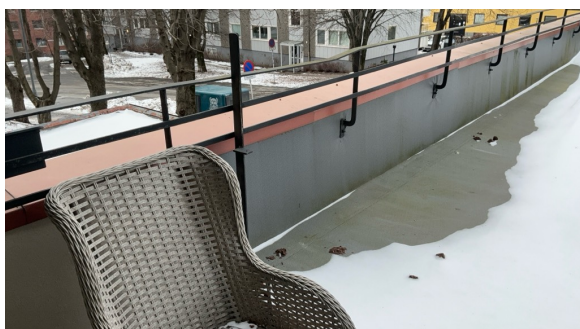
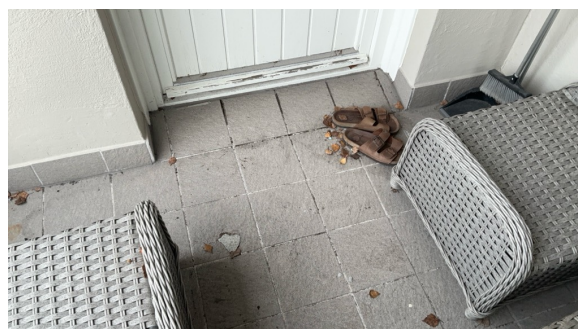
## TG 2 Balkonger, terrasser og rom under balkonger

- Mer enn halvparten av forventet brukstid er passert på tettesjikt/membran.

Det er registrert bom under enkelte fliser, noe som indikerer manglende vedheft mellom flis og underlag. Dette kan over tid føre til at flisene løsner eller skades, særlig ved frostpåvirkning. Det er registrert manglende rekkverk mot tak. På tak er det rekkverk målt til ca 93 cm.

- Andre tiltak:
- Tidspunkt for utskifting av tettesjikt/membran nærmer seg ut ifra alder på dagens tekking.

Fliser på balkonger utsettes for stor belastning grunnet vær og temperaturvariasjoner, og har normalt en levetid på 15–25 år. Dersom bom utvikler seg til flisløsning, må vedlikehold eller utskifting påregnes. Rekkverket bør oppgraderes til dagens krav ved tiltak.

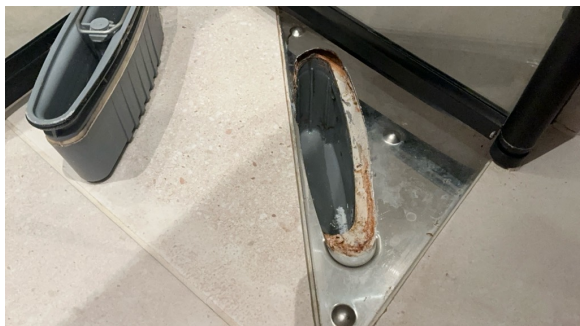
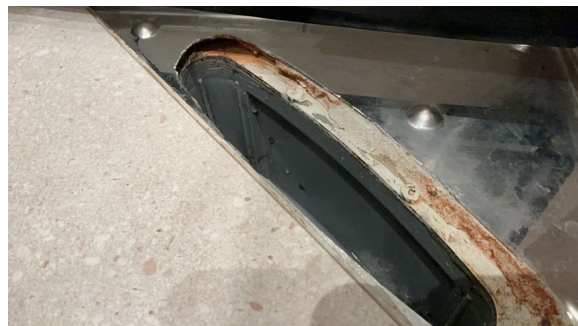
Det foreligger dokumentasjon på type og utførelse av membran og slukløsning. Løsningen med toppmembran og innlagt bånd i overganger gir økt sikkerhet mot lekkasjer, forutsatt korrekt utførelse. Kombinasjonen av smøremembran og dokumentert utførelse gir god fuktsikring.

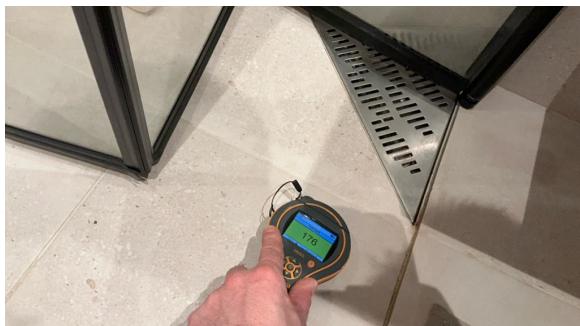
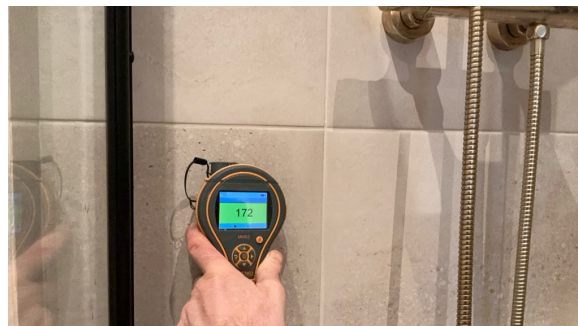
## 2.ETASJE > BAD

Det er ikke foretatt hulltaking mot våtsone, da tilstøtende vegger er av mur/betong, og det lar seg derfor ikke gjøre uten destruktive inngrep. Manglende hulltaking medfører begrenset mulighet for å vurdere tilstanden bak vegger i dusjsonen, og det kan derfor ikke utelukkes fuktskader eller feil i konstruksjonen bak synlige overflater. Dette gjelder særlig forhold som:

Det er utført fuktsøk på overflater i dusjsonen ved bruk av egnet, ikke-destruktivt måleinstrument. Målingene ga moderat utslag, noe som vurderes som normalt i et våtrom som er i daglig bruk. Fuktnivåene oversteg ikke kritiske grenseverdier.

Moderat fuktutslag i dusjsonen skyldes typisk overfladisk fukt i flis og fuger etter bruk, og gir ikke grunnlag for mistanke om lekkasje eller konstruktive skader på kontrolltidspunktet.

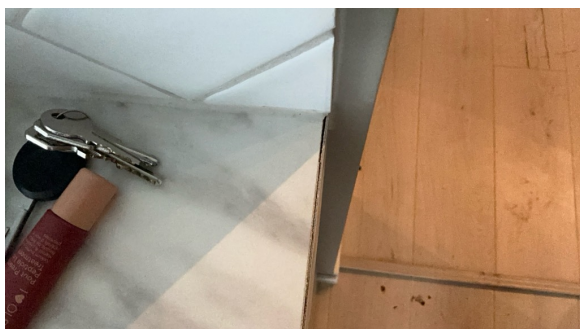
TG2 – grunnet registrert skade på benkeplate.
