# Tilstandsrapport

📍 Strandgata 163 , 5525 HAUGESUND

# gnr. 40, bnr. 155, snr. 2

## Borettslagsleilighet (i blokk) - Byggeår: 2006

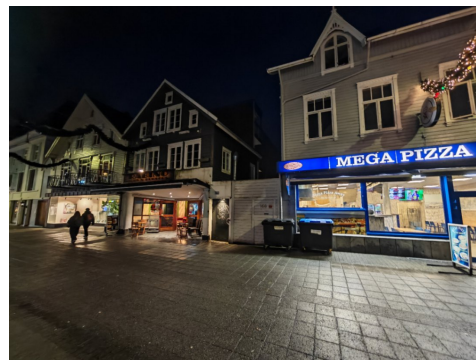
- Det er ikke utarbeidet Tilstandsanalyserapport, vedlikeholdsplan e.l. for fellesdeler i bygget.

Anonym inngang fra øst / gågate . Mot vest er det garasje og utkjørsel.

- For å lukke avviket iht NS 3600.2018 må det utarbeides en Tilstandsanalyserapport/vedlikeholdsplan for fellesdeler i bygget. Da dette er opp til borettslag/sameie å rekvirere er kostnadsestimat ikke satt.

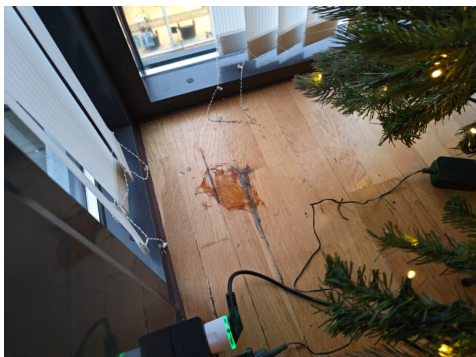
Eier viser et fuktmerke i parkett som er synlig i hjørne på uthukk i stue.

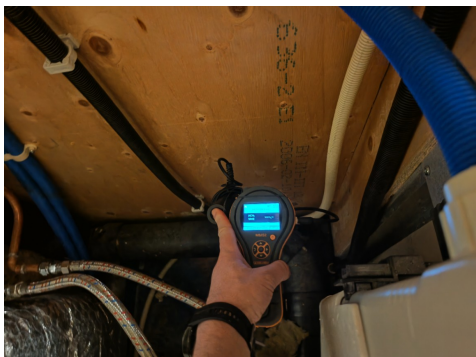
Det er utført fuktmåling bak våtsone dusj i området som er tilgjengelig fra teknisk kott (området bak toalett) det er tørt.

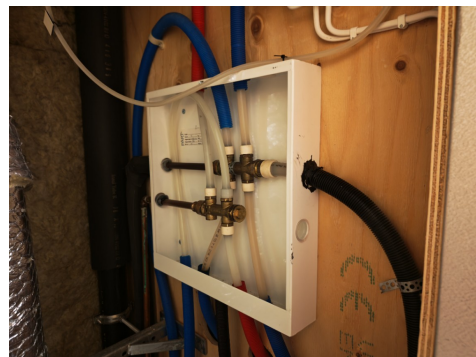
Vannrør av plast (rør-i-rør system).  
Stoppekran lokalisert til høyre for toalett på bad.  
Normal levetid for vannledninger av PEX er 25 til 75 år.

- Rørkursene på rør-i-rør systemet på vannledninger er ikke merket.

- Rørkurser på rør-i-rør system bør merkes.

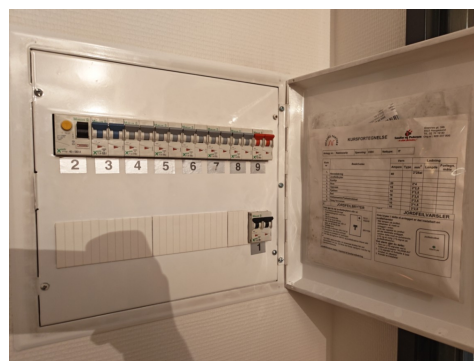
**Ja Basert på følgende anbefales det en kontroll av person med elektrofaglig kompetanse:**

**Elektrisk arbeid etter 1999 uten det er fremvist samsvarserklæring.**
