# Tilstandsrapport

Boligbygg med flere boenheter

Tøyengata 29B , 0578 OSLO

Befaringsdato: 11.03.2026

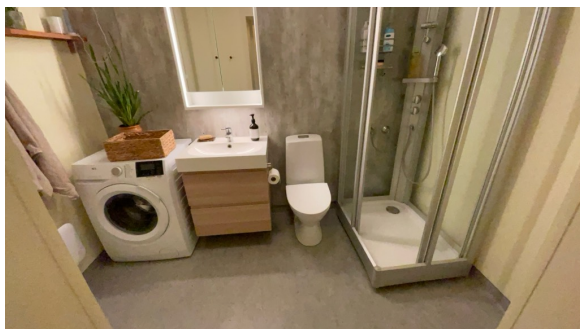
Badet er oppført under byfornyelsen ca. 1987.

Det er vinylbelegg på gulvet, baderomsplater på veggene.  
Servant med servantskap, toalett, dusjkabinett med glassvegger/dører.  
Opplegg for vaskemaskin.

- Våtrommet må oppgraderes for å tåle normal bruk etter dagens krav.

En må forvente generell oppgradering av våtrommets tettesjikt/membran for at våtrommet skal tåle en normal bruk etter dagens krav (tett våtsone). En samlet TG 3 for rommet er satt med bakgrunn i alder og manglende tetthet i våtsonen på rommet.

- Våtrommet har behov for omfattende oppgraderinger. For å sikre en løsning som oppfyller gjeldende krav, bør tettesjikt, sluk og røropplegg oppgraderes og dokumenteres.

**Kostnadsestimat: 200 000 - 500 000**

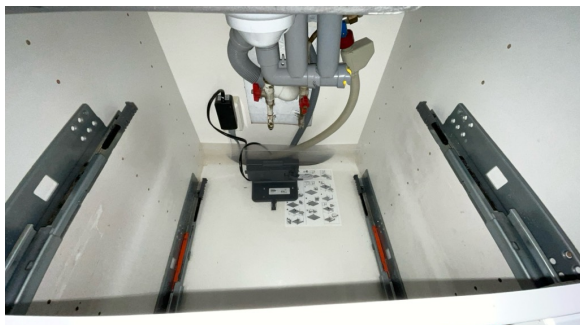
Det er eldre kobberrør til sanitærutstyret. Det er stoppekraner i kjøkkenbenken .

- Mer enn halvparten av forventet brukstid er passert på innvendige vannledninger.

Kobberrør ligger helt/delvis skult i konstruksjonen. Dette er forbundet med risiko for skade ved lekkasje/kondensering fra rør.

- Tidspunkt for utskiftning av vannledninger nærmer seg.
- I forbindelse med oppgradering av våtrom vil det være naturlig med utskiftning av rør.

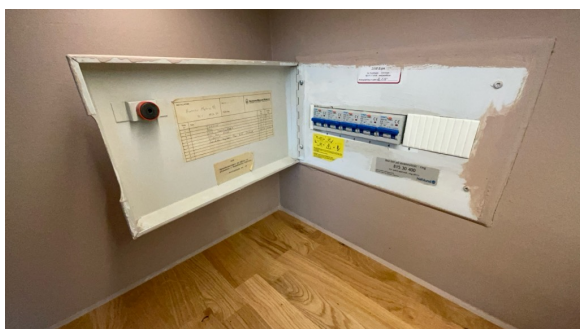
Sikringsskapet er plassert på kjøkken med automatsikringer.

Det elektriske anlegget ble modernisert/oppgradert i 2020.

Det ble utført elsjekk av Elvia i 2025. Ingen mangler ble observert.
