# Tilstandsrapport

📍 Myrvangvegen 61 D, 2335 STANGE

# gnr. 96, bnr. 42, snr. 20

Rapportdato: 02.10.2025

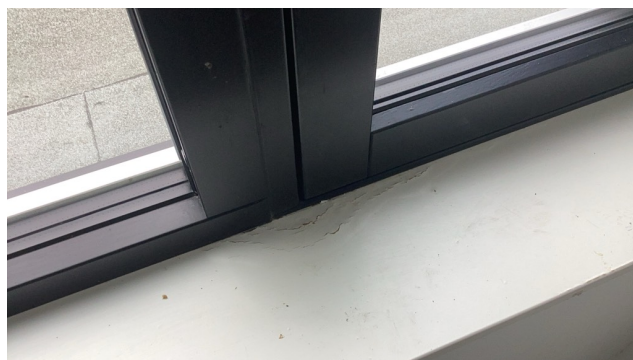
### TG 2 Vinduer

Vinduer med sidehengsler har noe sig og går mot karmen.  
Det er fuktmerker i utforingen.  
Låsesystemet med vridere går tregt og fungerer dårlig.  
Det suser i åpningsvinduet når ventilasjonsanlegget er i drift.

Vinduer må justeres.  
Låsesystem med vridere som går tregt og dårlig må utbedres.  
Fuktskadet utforing bør skiftes.  
Susing i vinduene må sjekkes ytterligere.

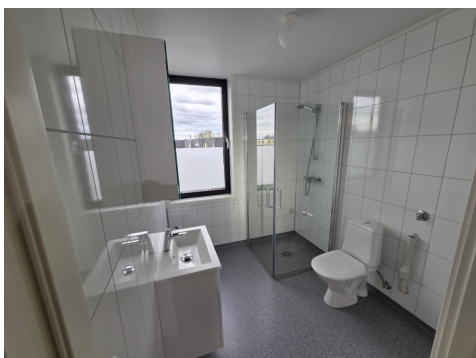
## ! TG 2 Overflater vegger og himling

- Det er vindu/dør med ikke fuktbestandige materialer i våtsonen (ved vask, dusj, badekar, osv.), løsningen eller byggematerialet er uegnet.

- Uegnede materialer må fuktbeskyttes/utskiftes.

På dette badet må det brukes dusjdører eller dusjkabinett som sikrer mot vann på overflater og på vindu som ikke er fuktbeskyttet.

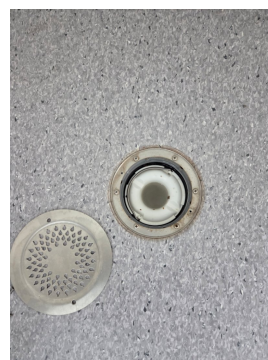
## ! TG 2 Sanitærutstyr og innredning

- Det er påvist skader på innredning.
