# Tilstandsrapport

Rekkehus

Engehaugen 21 B, 2818 GJØVIK

Befaringsdato: 15.10.2024

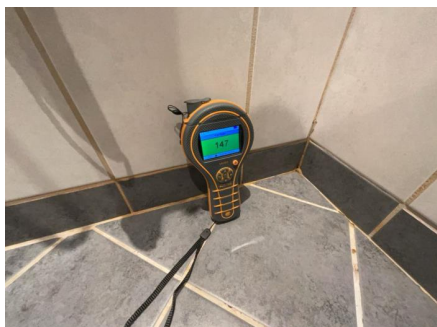
#### TG 3 Overflater Gulv

Det finnes ingen dokumentasjon på prosjektering eller utførelse av rommet. Forventet brukstid av rommet er nært forestående/oppnådd. Lokalt fall i dusjsone, ellers er gulvet tilnærmet flatt. Slitte og misfargede fuger er registrert. Det er registrert sprekker i fliser i dusj.

Rommet fungerer med dagens tilstand, men tilfredsstillende ikke krav til våtrom. Det er ikke behov for utbedringstiltak siden våtrommet fungerer i dag, men ut ifra alder og registrerte skader kan ytterligere skader plutselig oppstå på eldre våtrom.

**Kostnadsestimat: 50 000 - 100 000**
