Tilstandsrapport

Rekkehus

Engehaugen 21 B, 2818 GJØVIK

Rapportdato: 07.11.2024

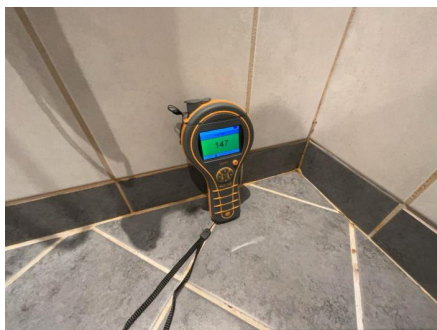
UNDERETASJE > BAD UNDERETASJE

TG 3 Overflater Gulv

Det finnes ingen dokumentasjon på prosjektering eller utførelse av rommet. Forventet brukstid av rommet er nært forestående/oppnådd. Lokalt fall i dusjsone, ellers er gulvet tilnærmet flatt. Slitte og misfargede fuger er registrert. Det er registrert sprekker i fliser i dusj.

Rommet fungerer med dagens tilstand, men tilfredsstillende ikke krav til våtrom. Det er ikke behov for utbedringstiltak siden våtrommet fungerer i dag, men ut ifra alder og registrerte skader kan ytterligere skader plutselig oppstå på eldre våtrom.

Kostnadsestimat: 50 000 - 100 000

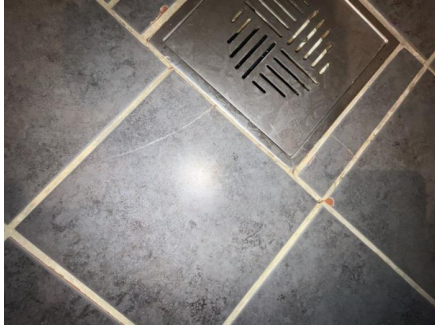
UNDERETASJE > BAD UNDERETASJE

TG 2 Sluk, membran og tettesjikt

- Overvåk tilstanden jevnlig. For å få tilstandsgrad 0 eller 1 må tettesjiktet skiftes ut, men tidspunktet for når dette er nødvendig er vanskelig å si noe om. Ved renovering, påse at alle forhold med tettesjiktet, våtsone, sluk, røranlegg mv. dokumenteres.

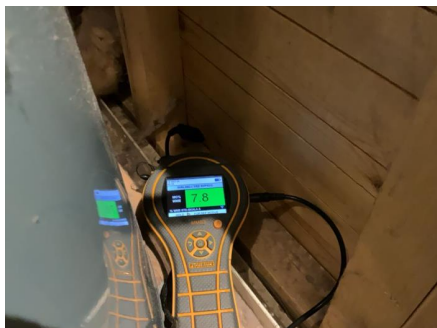
1. ETASJE > KJØKKEN

Kjøkkeninnredning med laminerte skrog, glatte fronter og laminert benkeplate med kjøkkenkum. Det er laminat/kitchenboard og belysning over benkeplate. Det er plass til integrert koketopp, stekeovn, microbølgeovn, oppvaskmaskin, og kjøleskap. Lekkasjestopper anbefales montert på utsatte steder.
