# Holsetgata 41 D 2318 HAMAR

## Tilstandsrapport Eierskifte

Boligtype: Leilighet

Byggeår: 2008

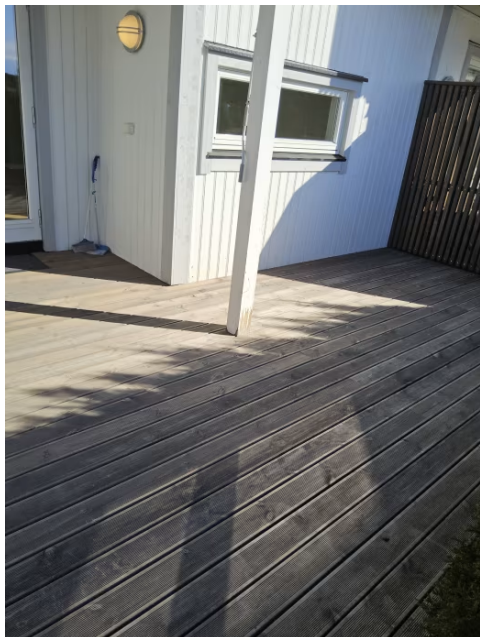
Bilde viser terrasse.

Utgang fra stue til sørvendt terrasse på 22 m2. Terrassen har utebelysning, utvendig stikkontakt og markise. Gulvflater belagt med terrassebord.

Ny terrasse med rekkverk i 2023.

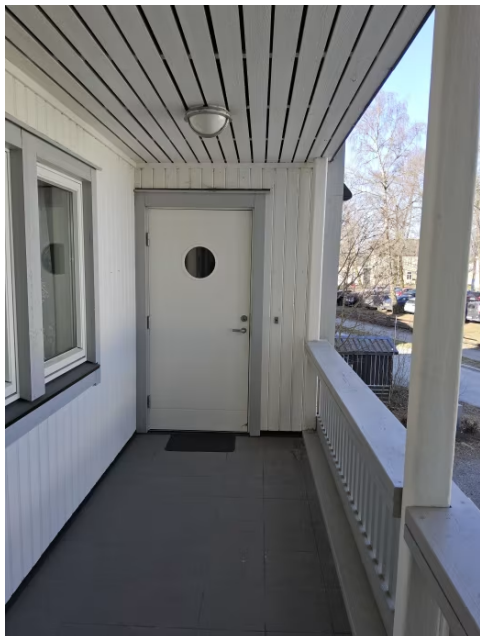
Bilde viser ytterdør.

Boligen har entrédør med glassfelter. Vinduer med karmen av tre, og to-lags glass. Balkongdør med karm av tre, og to-lags glass.

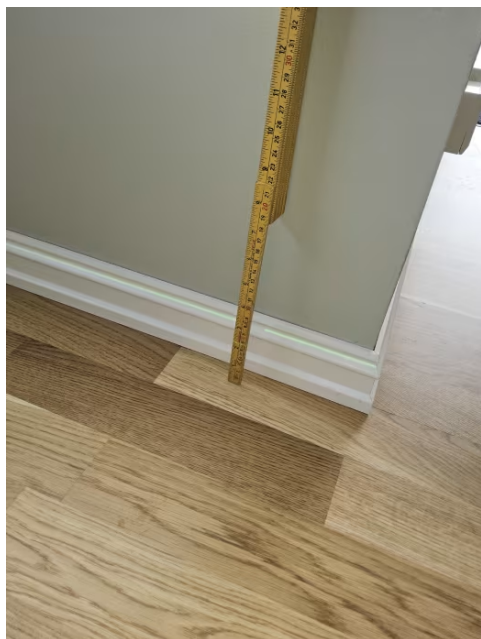
Det registreres skjevhet i stue, hvor forskjellen fra høyeste til laveste punkt er målt til 12 mm over ca 1,4 meter.

Bilde viser måling av etasjeskiller.

Det vurderes at det ikke er behov for umiddelbare tiltak, men ved eventuell legging av nytt gulv som stiller krav til planhet av underlaget, bør avretting påregnes.

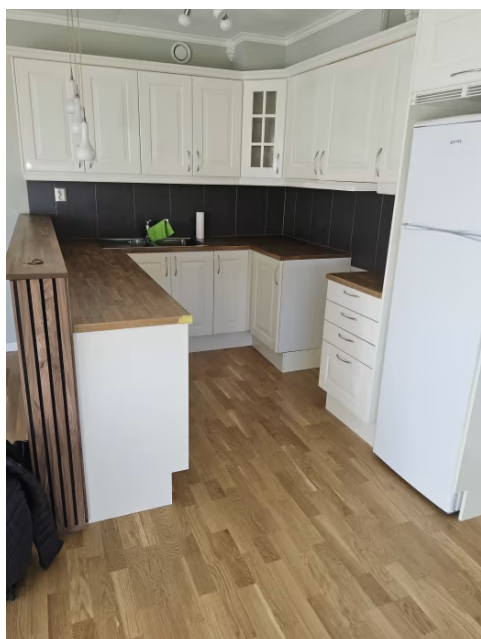
Bilde viser kjøkken.

Åpen kjøkkenløsning. Innredningen er fra byggeår. Innredning med profilerte fronter. Benkeplate av laminat. Nedfelt oppvaskkum med ett-greps kjøkkenarmatur. Benkeskapsbelysning og stikkontakter over kjøkkenbenk. Frittstående kjøleskap med fryser. Varmtvannsbereider plassert under kjøkkenbenk. Gulvflater belagt med parkett. Vegg- og himlingsflater i malte flater og takplater. Fliser mellom kjøkkenbenk og overskap.

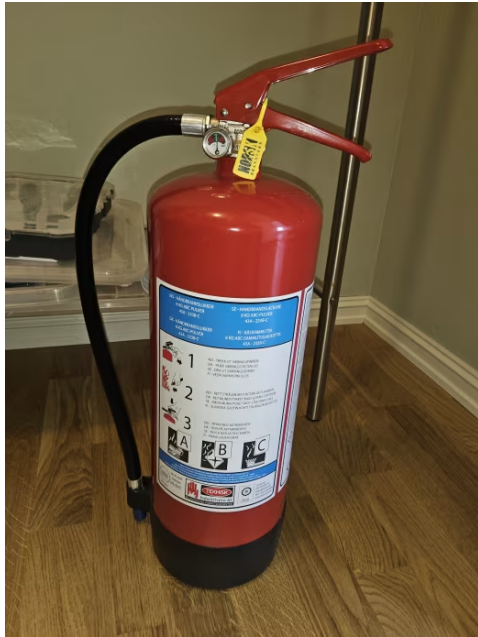
Bilde viser brannslukningsapparat.

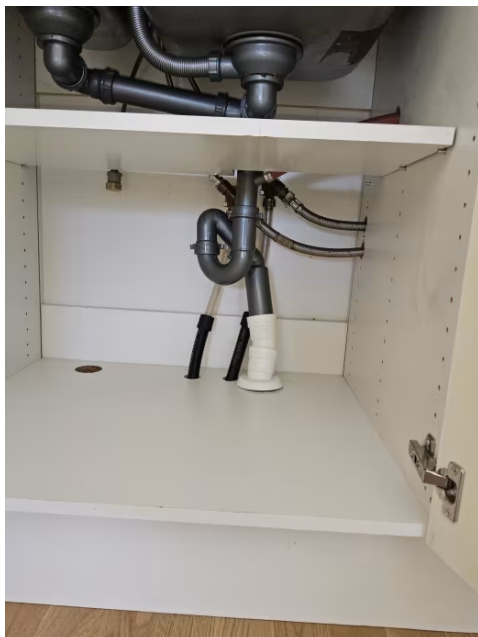
Bilde viser røropplegg under oppvaskkum på kjøkken.

Det er ikke påvist noen stakeluke i boenheten. Staking kan i enkelte tilfeller utføres via sluk eller andre installasjoner med avløp.

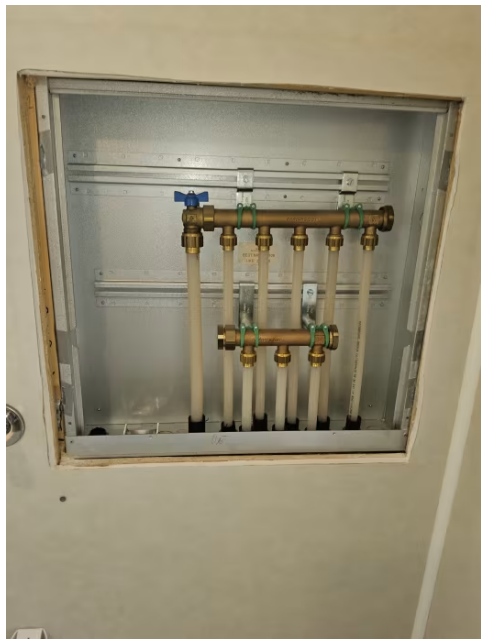
Bilde viser fordelerskap for rør i rørsystem på bad.

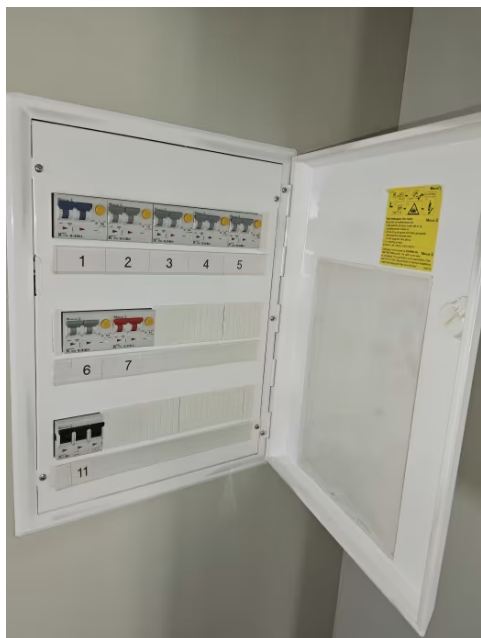
Bilde viser sikringsskap.

Det er foretatt en elkontroll bolig, NEK 405-2, datert 25.04.2025. Det ble ikke avdekket avvik på anlegget.

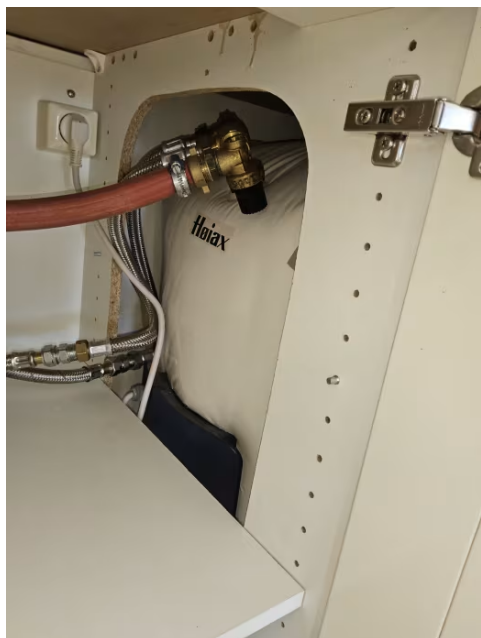
Bilde viser varmtvannsbereder.

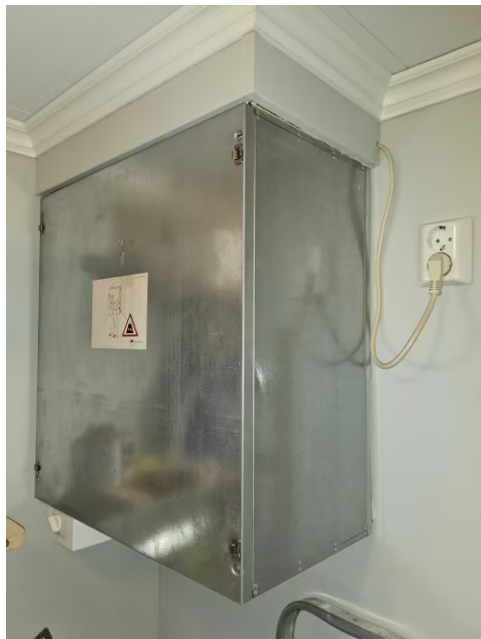
Bilde viser ventilasjonsaggregat.

Det er gjennomført service på ventilasjonsaggregatet, og selger informere om at motoren i anlegget vil bli skiftet. Dette er ikke videre undersøkt i denne rapporten.

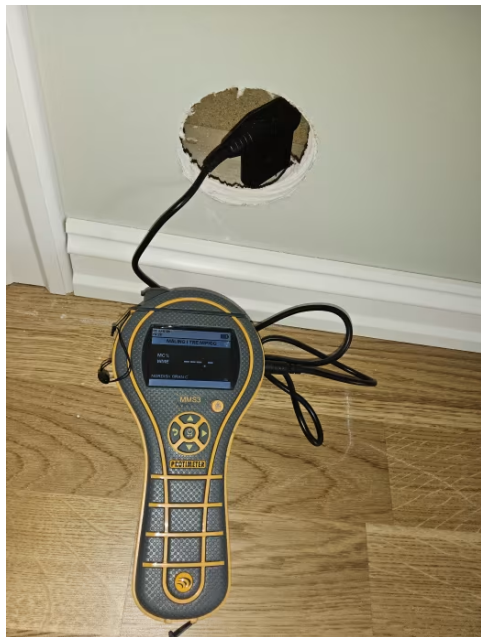
Bilde viser fuktmåling.

Gulvet er tilnærmet flatt og har stedvis motfall.

Det er foretatt hulltaking med 73 mm hullbor fra tilstøtende gang. Undersøkelsen viser ingen tegn til skader eller fukt i konstruksjonen (piggmåling under 7 vektprosent).

Jevnlig ettersyn anbefales slik at tiltak kan iverksettes ved behov.

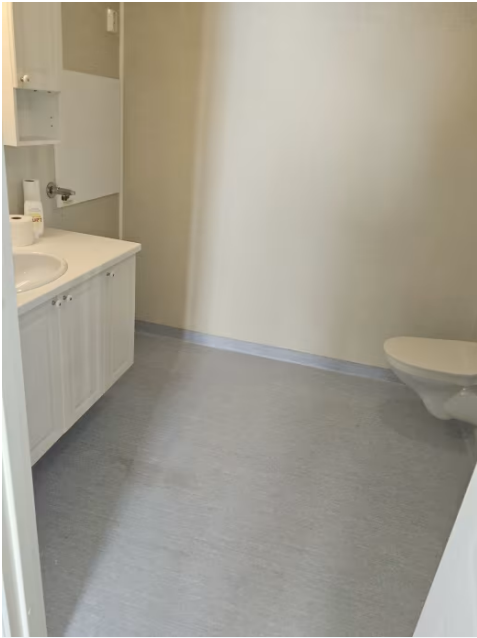
Bilde viser bad.

| Med bakgrunn i alder på tettesjiktet / overflater er restlevetiden på rommet usikker. | |

| Drenering fra innebygget toalettsisterner er ikke registrert. Det kan derfor ikke verifiseres om vanninstallasjonen er utført slik at eventuelt lekkasjevann raskt blir synliggjort. | |

| Det anbefales å installere et dusjkabinett for å begrense overflater for belastning med fritt vann. | |

| Det bør vurderes å etablere en automatisk vannstopper i tilknytning til innebygget sisterner uten dreksåpning. | |

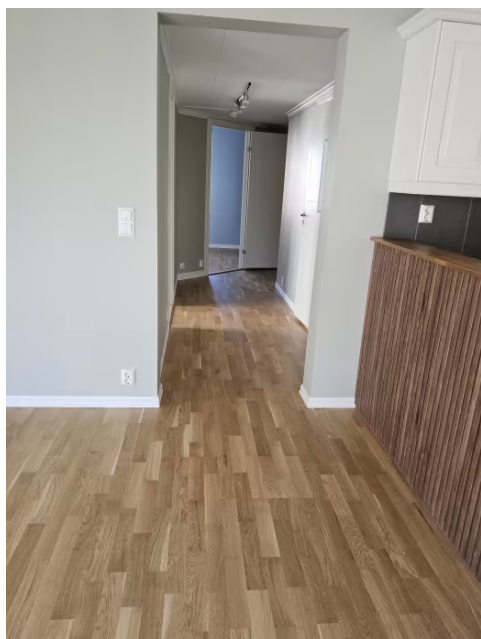
Gulvflater av parkett og gulvbelegg. Veggflater i malte flater. Himlingsflater med takplater.

Det ble lagt ny parkett i stue, kjøkken og gang i 2025.
