# Tilstandsrapport

322 - Butikk/forretningsbygning

Storgata 68, 8900 BRØNNØYSUND

Befaringsdato: 10.11.2025

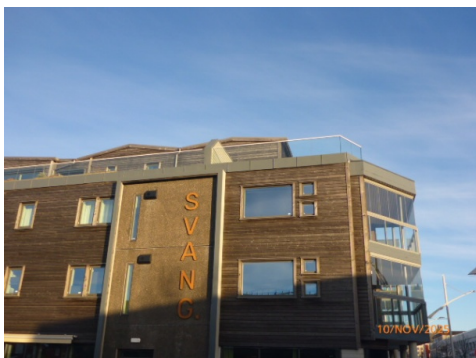
### ! TG IU Veggkonstruksjon

Veggene er bygget opp av stål, betong og felter med bindingsverk. Bindingsverksveggen er kledd med liggende trekledning. Dette er en felles bygningsdel, og det vises til sameiet for tilstandsvurdering.

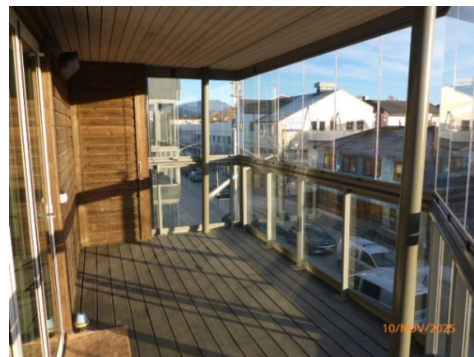
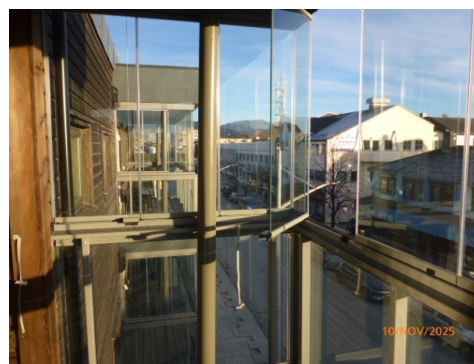
## ! TG 1 Balkonger, terrasser og rom under balkonger

Det er en innglasset balkong mot øst med adkomst fra stuen.  
Konstruksjonen er oppført i stål og betong.  
Gulvet er pålagt et komposittdekke.  
Innglassingen består av enkelglass, hvor glassene over rekkverkshøyde kan åpnes.  
Det er ikke adkomst for vurdering av tettesjiktet på eller over konstruksjonen.  
Det vises til sameiet/utbygger for dokumentasjon.

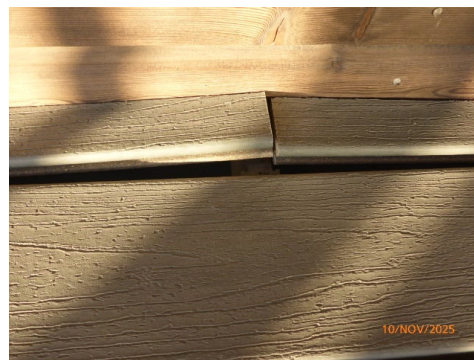
## ! TG 2 Balkongdekke

Dekket som er lagt på balkongen, er et komposittdekke.

Det bør vurderes om dekket kan utbedres, eventuelt byttes ut med et mer egnet produkt for å sikre stabilitet og funksjon.  
Skjevheter og løse falser/skjøter kan medføre økt risiko for skader, redusert levetid og potensielle sikkerhetsproblemer.  
For videre vurdering, reklamasjon, tiltak og kostnader, vises det til sameie/utbygger.

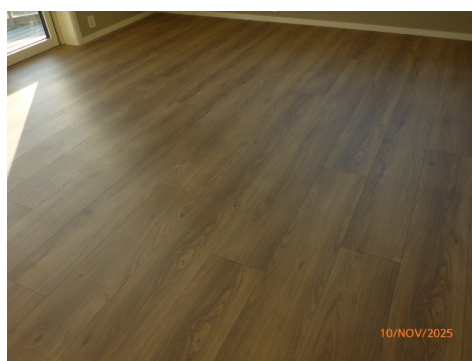
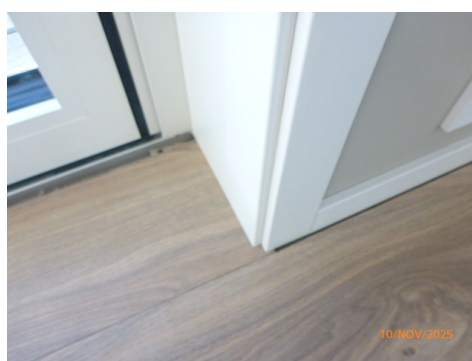
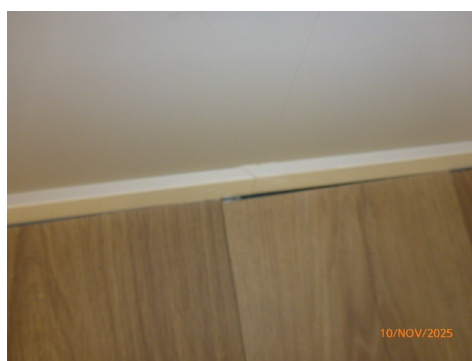
### ! TG 2 Gulvene

Innvendig er det gulv av laminat.

Kanting av endeskjøter bør utbedres for å hindre ytterligere slitasje og fuktskader.

Manglende tiltak kan medføre økt risiko for fuktinntrengning, skader på gulvet og redusert levetid på laminatgulvet.

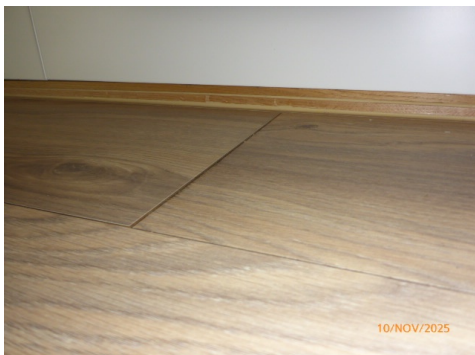
## ! TG 2 Etasjeskille/gulv mot grunn

- Det er målt høydeforskjell på mellom 15-30 mm gjennom hele rommet. Tilstandsgrad 2 gis med bakgrunn i standardens krav til godkjente måleavvik.

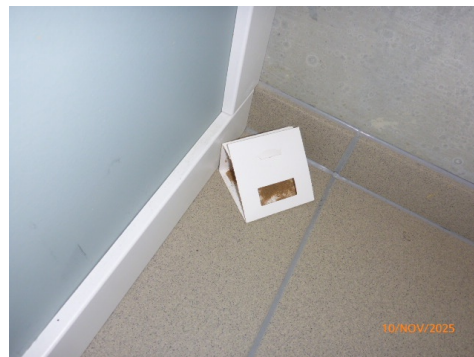
## ! TG 2 Skjeggkre

Det er observert limfeller utplassert i fellesarealer for bygget.  
Det ble også observert et kre på badet, ikke spesifikt artsbestemt.

For ytterligere tiltak, vises det til sameie.

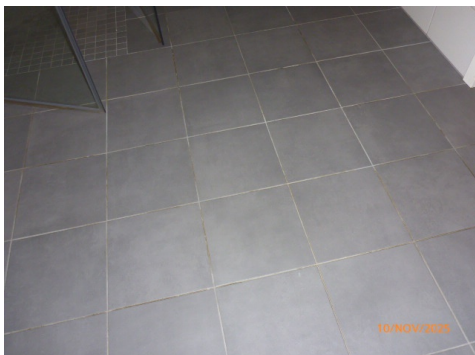
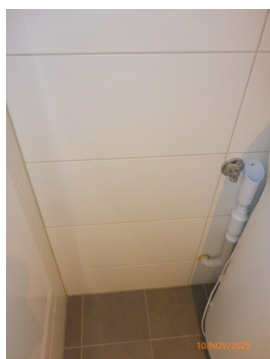
Det er ikke tilstrekkelig fall (minst 1:100) for å lede eventuelt lekkasjevann frem til sluket.

Det bør vurderes tiltak for å bedre fallet mot sluk, slik at eventuelt lekkasjevann fra vaskemaskin, varmtvannsbereder eller rør-i-rør-skap ledes effektivt til sluket. Manglende tilstrekkelig fall medfører økt risiko for vannskader i omkringliggende konstruksjoner ved lekkasje.

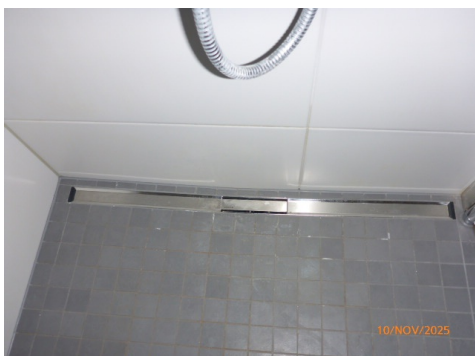
### ! TG 2 Sluk, membran og tettesjikt

Det bør innhentes dokumentasjon på utførelse av membran i slukrennen. Manglende dokumentasjon medfører usikkerhet om utførelsen, noe som gir økt risiko for lekkasjer og fuktskader i konstruksjonen.

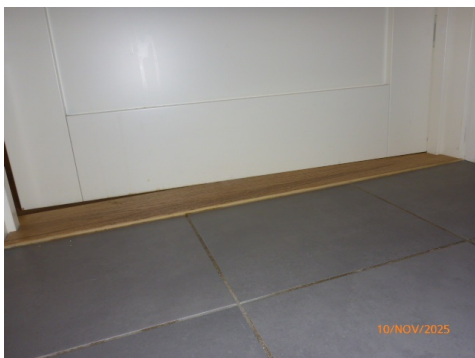
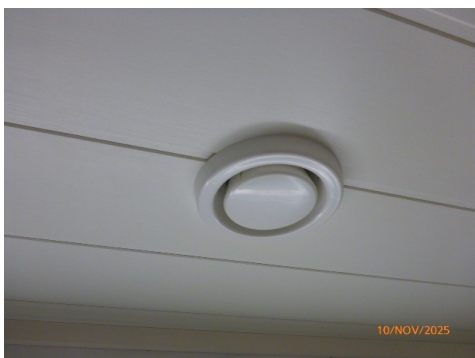
### ! TG 2 Ventilasjon

Det bør etableres tilfredsstillende tilluft til våtrommet, for eksempel ved å montere en luftespalte eller ventil ved døren. Manglende tilluft kan føre til redusert luftutskifting, økt luftfuktighet og risiko for fuktskader eller soppdannelse.

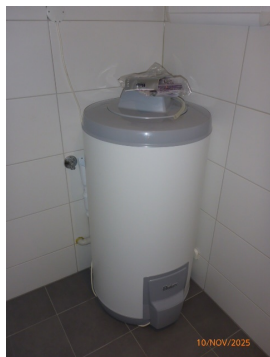
## ! TG 2 Vannbåren varme

Ingen dokumentasjon vedrørende VVS er fremlagt eller kontrollert. Det er vannbåren gulvvarme, el-fyrt. Sentralen er plassert på bad/vaskerom. Installasjonen er ikke funksjonstestet.

Det bør innhentes dokumentasjon for drift og vedlikehold av anlegget, for å redusere usikkerhet om anleggets tilstand, utførelse og eventuelle servicebehov.

Manglende dokumentasjon gir økt risiko for feil bruk, mangelfullt vedlikehold og uforutsette kostnader ved fremtidige reparasjoner. Undertegnede har ikke fagspesifikk rørleggerkompetanse. Dersom det ønskes en grundig kontroll og vurdering av anlegget, anbefales det å kontakte autorisert rørlegger.
