Tilstandsrapport

Boligbygg med flere boenheter

Sandesletta 100, 4055 SOLA

Befaringsdato: 11.11.2024

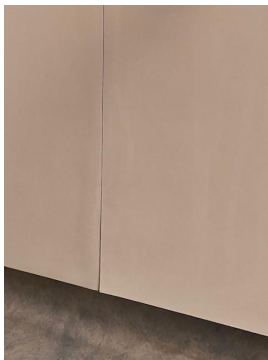
ETASJE > BAD

Det er tegn på fuktskader nederst på våtromsplater.

- Det er tegn på fuktskader nederst på våtromsplater.

Fukt i nedre del av baderomsplate i dusjsone.

- Det må foretas utbedring av skadede plater.

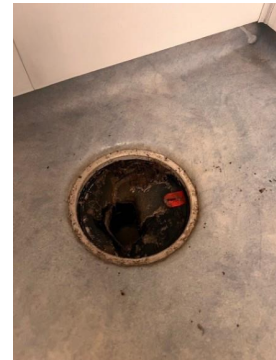
Sluk

Mer enn halvparten av forventet brukstid er passert på membranløsningen.

- Overvåk tilstanden jevnlig. For å få tilstandsgrad 0 eller 1 må tettesjiktet skiftes ut, men tidspunktet for når dette er nødvendig er vanskelig å si noe om.

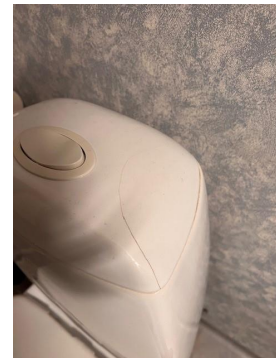
ETASJE > BAD

- Det er påvist riss/sprekker i utstyr på våtrommet.

Det er synlig sprekk i lokket til sisterne på toalett.

Sprekk i lokk til sisterne.

Det må regnes med utskiftning av lokk på topp av sisterne.

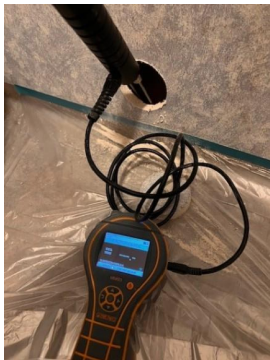
ETASJE > VASKEROM

Hulltaking er foretatt uten å påvise unormale forhold. Hulltaking er foretatt ved/i Vaskerom. Fuktkvotemåling (vekt%) i konstruksjonen ble målt til 0.

Fuktmåling i vegg mot våtsone.

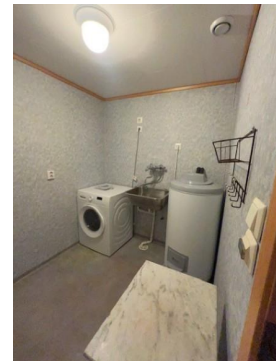
ETASJE > VASKEROM

! **Våtrom > Etasje > Vaskerom > Overflater Gulv** [Gå til side](#)
Målinger viser at det ikke er fall til sluk (motfall).

Motfall på gulv mot sluk.

Det vil sjelden være økonomisk rasjonelt/praktisk og korrigerende fall som et enkeltstående tiltak i ett vaskerom som dette. Dersom badet en gang skal renoveres, bør fall ivaretas/etableres mot sluk.

Kostnadsestimat: 50 000 - 100 000

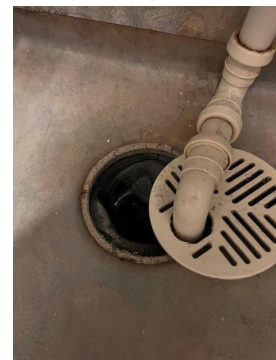
Sluk

Mer enn halvparten av forventet brukstid er passert på membranløsningen.

- Overvåk tilstanden jevnlig. For å få tilstandsgrad 0 eller 1 må tettesjiktet skiftes ut, men tidspunktet for når dette er nødvendig er vanskelig å si noe om.

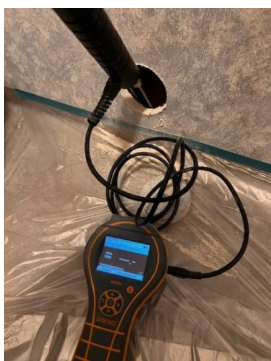
Hulltaking er foretatt uten å påvise unormale forhold. Hulltaking er foretatt ved/i vaskerom. Fuktquotemåling (vekt%) i konstruksjonen ble målt til 0.

Fuktmåling i vegg mot våtsone.

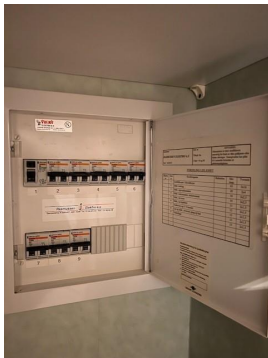
EL skap.

El installasjon fra byggeår.
