# Tilstandsrapport

Fritidsbolig

Tonmyrhaugen 43, 3623 LAMPELAND

Befaringsdato: 08.04.2025

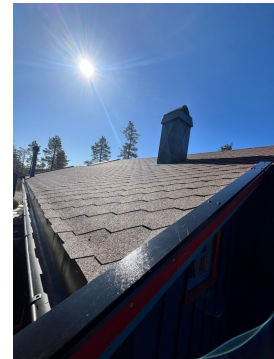
- Mer enn halvparten av forventet brukstid er passert på undertak.
- Det er avvik:

Det er ikke etablert lufting av takkonstruksjonen, men det er enkelte sprekker og åpninger som gir noe gjennomlufting. Dette anses allikevel ikke som tilstrekkelig.

- Tiltak:
- Tidspunkt for utskiftning av undertak nærmer seg.
- Overvåk tilstanden jevnlig. For å få tilstandsgrad 0 eller 1 må tekkingen skiftes ut, men tidspunktet for når dette er nødvendig er vanskelig å si noe om.

Det bør etableres bedre lufting av takkonstruksjonen.

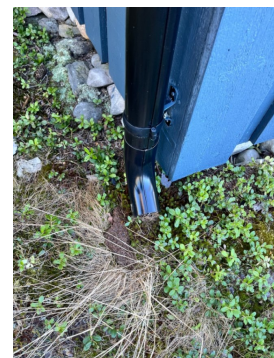
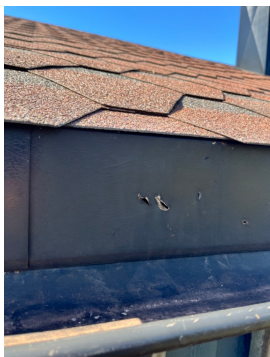
- Det er ikke tilfredsstillende bortledning av vann fra taknedløp ved grunnmur.
- Det mangler tilfredsstillende adkomst til pipe for feier.
- Mer enn halvparten av forventet brukstid er passert på renner/nedløp/beslag.
- Det er påvist andre avvik:

Det er hull/skader på forkantbeslag langs takfot langs hele østsiden av bygget.

- Det må foretas tiltak for å lukke avviket.

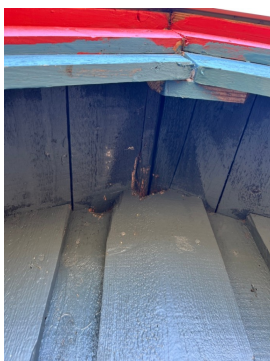
Det er påvist skader fra hakkespett i topp av kledning på gavlvegg mot nord.

Hull i trepanel på nordsiden.

- Det må foretas tiltak for å lukke avviket.
- Musesperre må etableres.

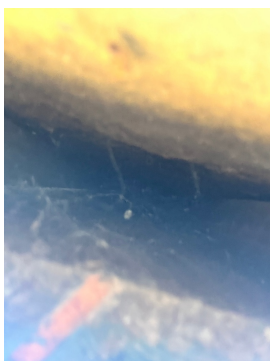
- Det er ingen musesperre i nedre kant av konstruksjon.
- Det er registrert symptom på aktivitet fra skadedyr

Mangler musesikring i nedre del av kledning.

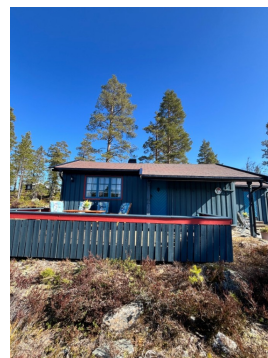
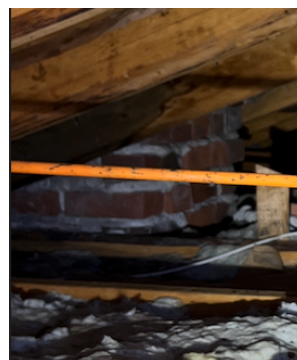
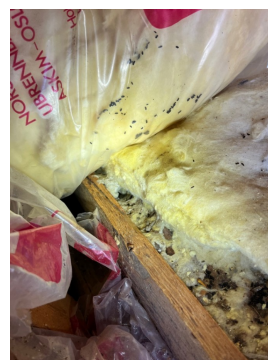
- Det er begrenset/dårlig ventilering av takkonstruksjonen.
- Det er påvist fuktskjolder/skader i takkonstruksjonen.
- Det er registrert symptom på aktivitet fra skadedyr

Det er påvist en del museganger og avføring på isolasjon på loftet. Fuktskjolder rundt pipe.

Det må gjøres tiltak for musesikring.

Fuktskader rundt pipe bør undersøkes nærmere.

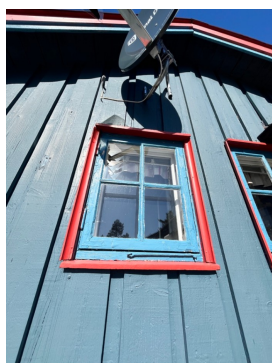
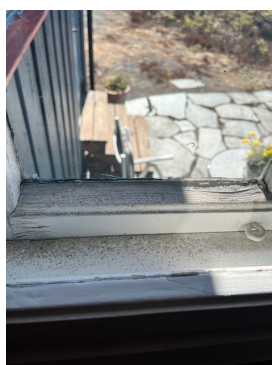
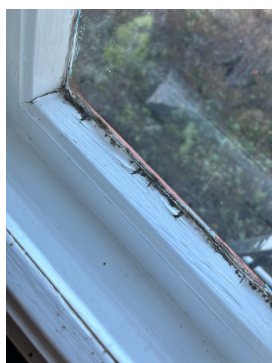
- Det er påvist at enkelte vinduer er vanskelig å åpne/lukke.
- Det er påvist tegn på innvendig kondensering av enkelte vindusglass.
- Karmene i vinduer er slitte og det er sprekker i treverket.

- Vinduer må justeres.
- Det må påregnes noe vedlikehold og at enkelte vinduer må skiftes ut.
- Det bør gjøres tiltak for å bedre ventilering av rommet.

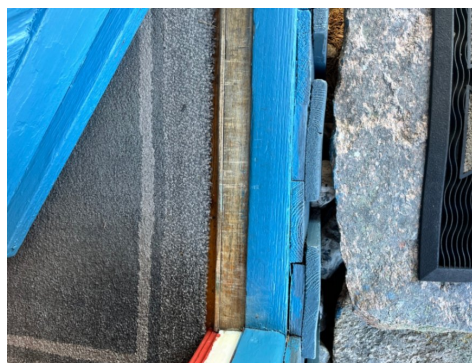
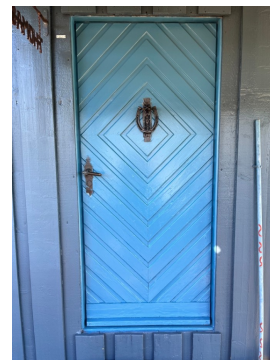
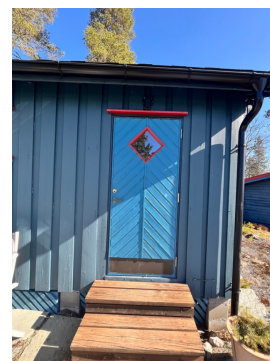
Bygningen har malte hovedytterdører med mønster. Det er to ytterdører i bygget. En hovedinngangsdør fra byggeår, og en ytterdør i tilbygget del som leder til sportsboden. Denne er fra 2004.

- Dører må justeres.
- Tiltak:

Det må påregnes noe vedlikehold av utvendig overflate dører.

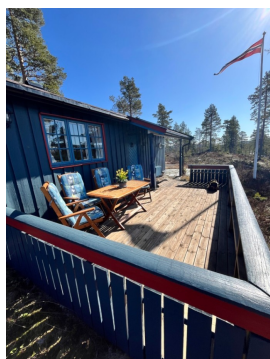
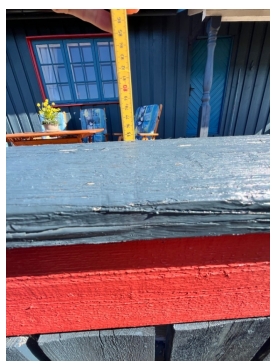
Veranda utenfor hoveinngangsdøren er oppført i tre med behandlet gulv.

For å tilfredstille dagens krav til rekkverkshøyde, må høyden økes til 100cm.

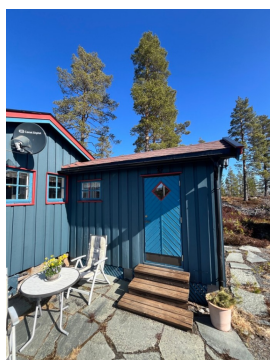
Utenfor ytterdøren til sporstboden er det oppført en trapp i tre med behandlet overflate.

- Rekkverk må monteres for å lukke avviket.

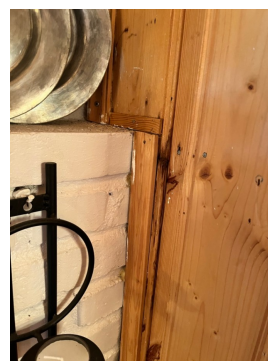
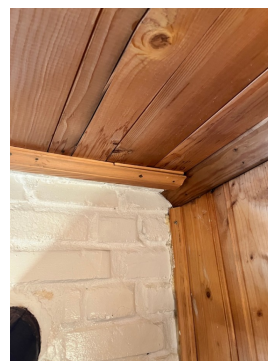
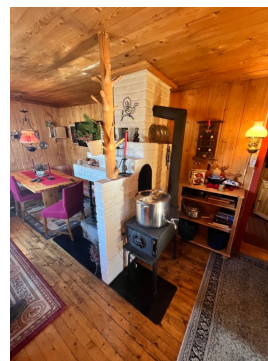
- Overflater har en del slitasjegrad utover det en kan forvente.
- Det er påvist fuktskader på overflater.

Det er påvist fuktskader i trepanel på vegg og i himling rundt pipen. Dett punktet må ses i sammenheng med takkonstruksjon loft.

- Gjennomføre ytterligere undersøkelser og foreta utbedring av skade.
- Overflater må utbedres eller skiftes.

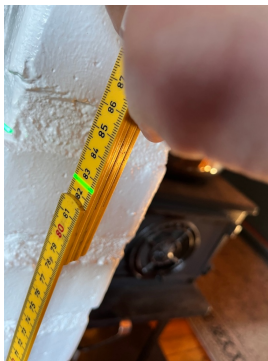
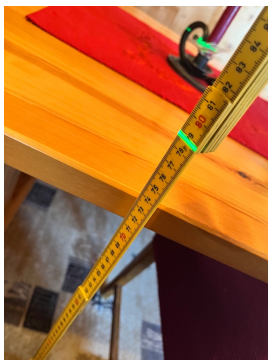
Etasjeskiller er av trebjelkelag.  
Største målte planavvik er 38mm i stuen.

Det er påvist planavvik over 30mm gjennom stuen.

Det bør gjøres nærmere undersøkelser av hva som er årsaken til nedbøyningen. Om annen skade ikke oppdages, bør gulvet jekkes opp under bygget.

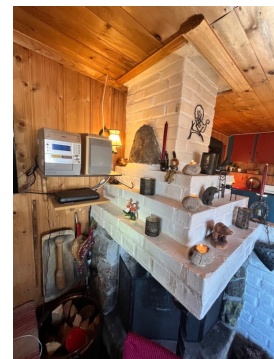
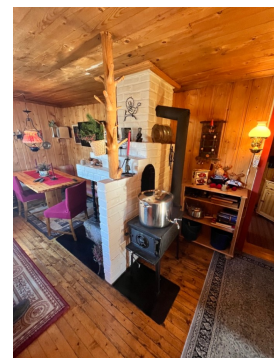
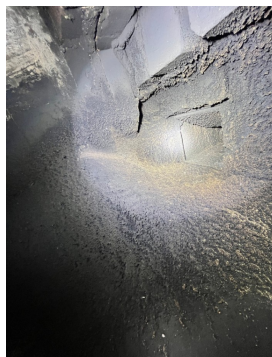
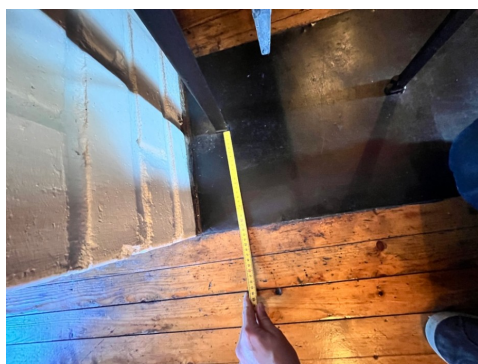
Boligen har mursteinspipe, vedovn og åpen peis.

- Pipevanger må gjøres tilgjengelig.
- Større avstand til brennbart materiale må lages.

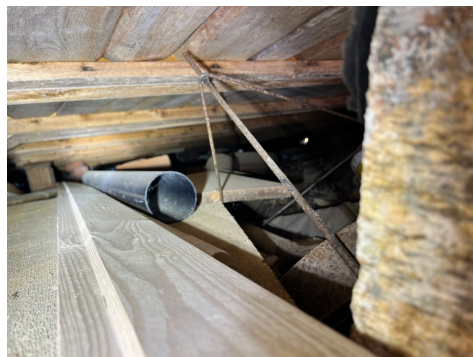
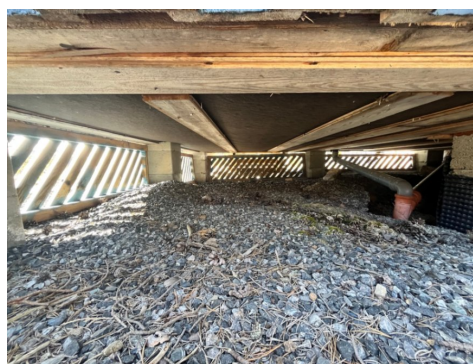
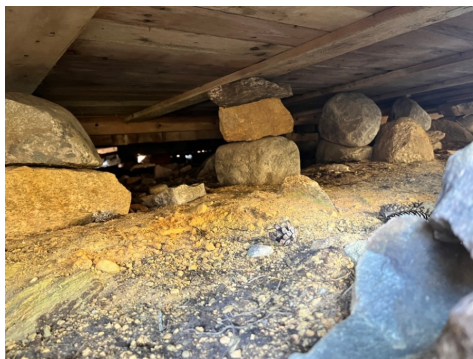
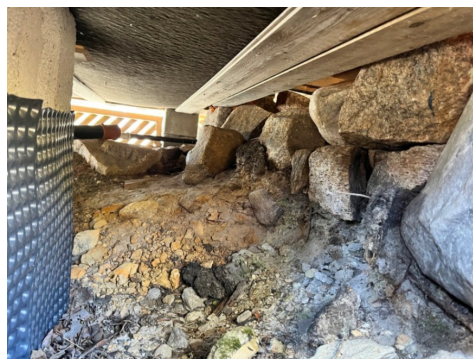
Bygningen har krypkjeller under trebjelkelag og stubbegulv. Det er for lite rom mellom terreng og bjelkelag til at hele konstruksjonen kan inspiseres nærmere. Den er derfor kun vurdert fra de steder det er mulig å se inn mellom steiner, gitter og åpninger.

- Det er ikke adkomst til deler av krypkjelleren. Kryp kjeller er kun vurdert i tilgjengelige deler. Kryp kjeller regnes for å være en risikokonstruksjon som er utsatt for fukt- og råteskader i bunnsvill, trebjelkelaget og andre tilstøtende konstruksjoner, på grunn av fuktighet fra grunnen og kondensering ved temperaturforskjeller. Selv om det ikke er avdekket tegn på skader, betyr ikke dette nødvendigvis at det ikke foreligger skader i eller i forbindelse med krypkjelleren.

- Andre tiltak:
- Vær oppmerksom på denne risikoen, overvåk tilstanden og undersøk dette nærmere, helst med hjelp av en fagkyndig.

Av hensyn til nedbøyning på gulv innvendig, anbefales det at det gjøres nærmere undersøkelser av fundamentering og tilstand på bjelkelaget rundt pipen.

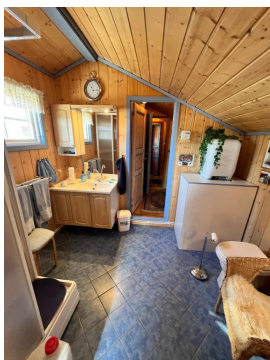
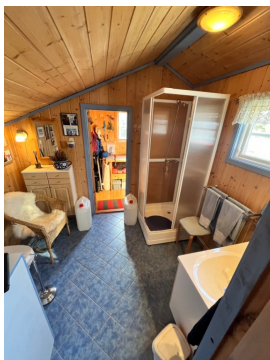
- Det er påvist avvik som tilsier at det bør foretas tiltak på enkelte dører. Enkelte dører tar i karm ved åpning/lukking.

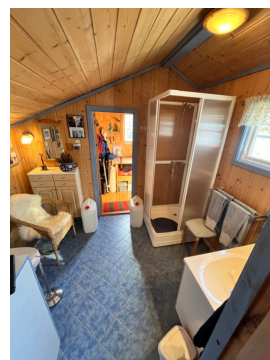
- Det er vindu/dør med ikke fuktbestandige materialer i våtsonen (ved vask, dusj, badekar, osv.), løsningen eller byggematerialet er uegnet

- Uegnede materialer må fuktbeskyttes/utskiftes.

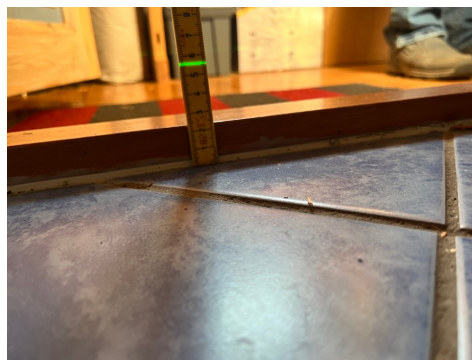
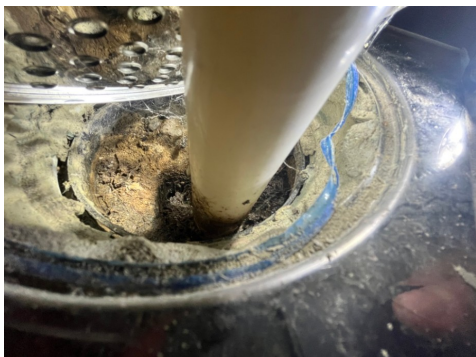
- Det er påvist at flisfuger har riss/sprekker.
- Det er påvist at høydeforskjell fra topp slukrist til gulv/synlig topp membran ved dørterskel er mindre enn 25 mm.
- Det er påvist at noen fliser har bom (hulrom under).
- Det er påvist avvik i fallforhold til sluk i forhold til krav i forskrift på byggetidspunktet.
- Krav til fall er ikke oppfylt og gulvet er tilnærmet flatt (har ikke motfall).

- Fuger bør skiftes ut.
- Gjennomføre ytterligere undersøkelser og foreta utbedring av skade.
- Det må lages avrenningsmulighet inn til dusj/sluk.

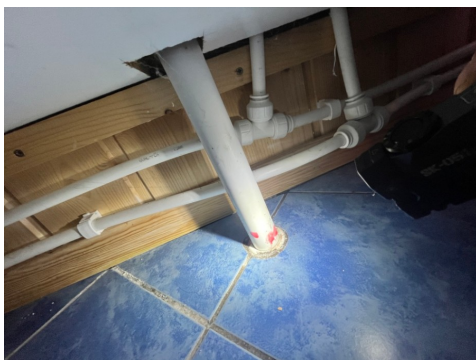
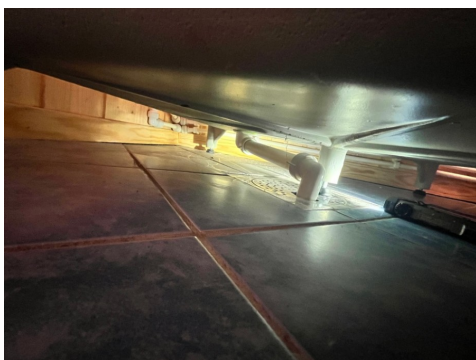
- Det er påvist mangelfull/feil utførelse rundt rørgjennomføringer e.l. som gir fare for fukt i konstruksjonen i våtsone.
- Membran kan ikke konstateres (ikke synlig og det foreligger heller ikke dokumentasjon).
- Sluk har begrenset mulighet for inspeksjon og rengjøring.
- Det er ikke tilfredsstillende membran/tettesjikt på våtrommet.

- Det må etableres tilfredsstillende tettesjikt/membran på våtrommet.
- Løsningen/utførelsen rundt rørgjennomføringer gir fare for fukt inn i konstruksjoner.
- Tilgang til sluk må bedres både for inspeksjon og rengjøring.

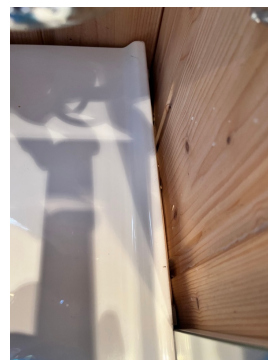
- Det er avvik:

Vask bør festes for å unngå skader på innredning eller vegg.

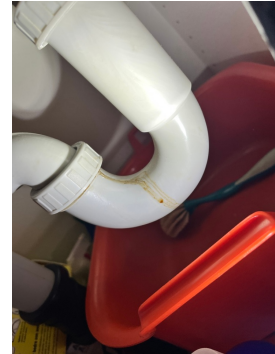
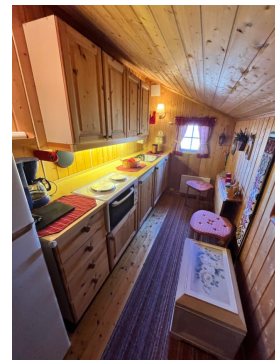
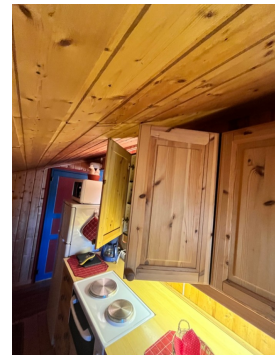
- Det er påvist andre avvik:
- Kjøkkeninnredningen er av eldre dato, og den mangler bruksfunksjoner/løsninger som er forventet på et kjøkken.

- Det er påregnelig med utskiftning/utbedringer av kjøkkeninnredningen.
- Det må foretas tiltak for å lukke avviket.

Dersom utslagsvasken skal brukes eller tilknyttes vann, bør avløpsrørene undersøkes av fagperson.

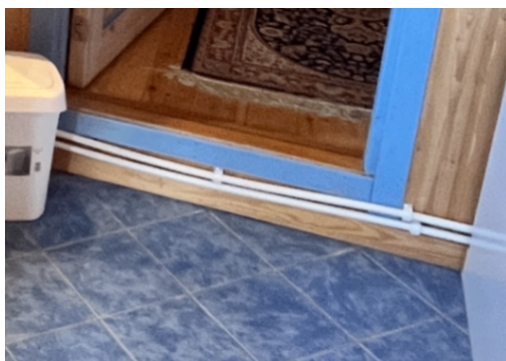
Vannrørenes plassering under dør inn til baderommet kombinert med rørenes materiale, øker faren for at disse kan skades i forbindelse med ferdsel mellom døren.

Vannrørene bør tildekkes for å unngå at de blir tråkket på eller sparket i.

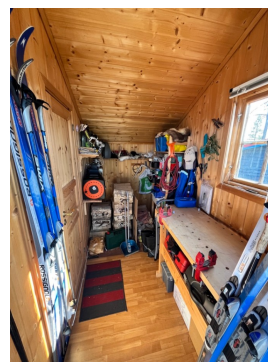
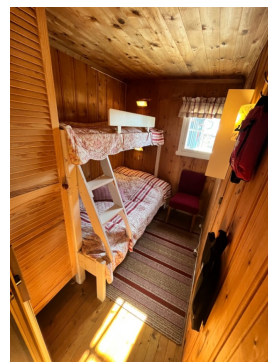
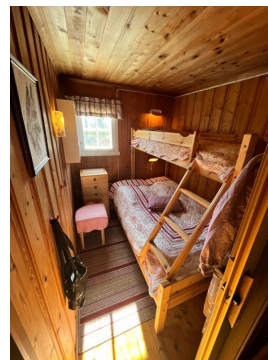
- Det er påvist mangelfull ventilasjon på ett eller flere rom i boligen.
- Ingen ventilering utover åpning av vindu.

- Det bør etableres veggventiler/vindusventiler i alle oppholdsrom som ikke har det.

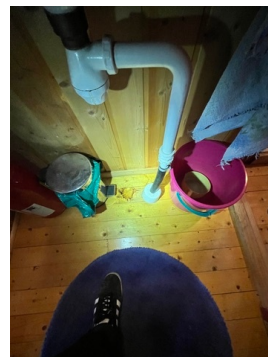
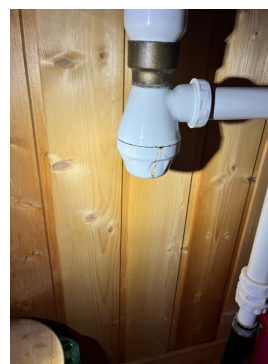
I en mellomgang er det en utslagsvask hvor avløpet ledes ned gjennom gulvet, men innstallasjonen er ikke tilkoblet vann. Det er tegn til lekkasje rundt avløpsrør og merker etter dette på bakken.

Fagperson bør undersøke skaden nærmere.

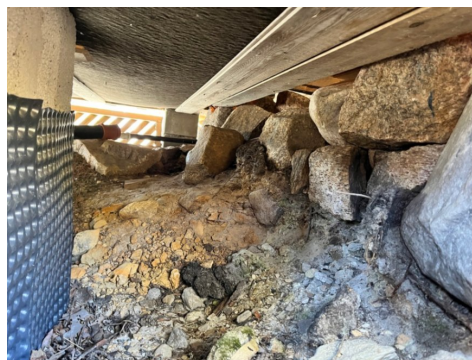
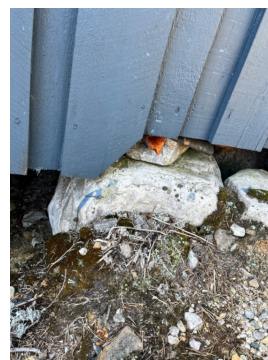
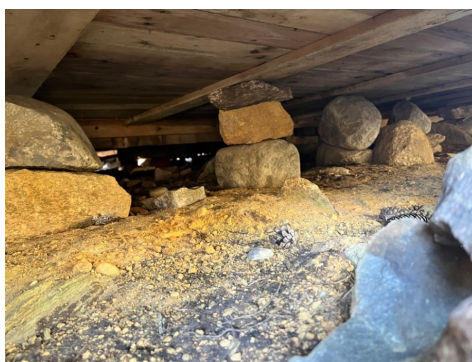
- Det er påvist andre avvik:
- Det er registrert sprekker/deformasjon som gir grunn til å overvåke konstruksjonen.

- Det må gjennomføres ytterligere undersøkelser.
- Andre tiltak:

Det bør føres nøye tilsyn med fundamentering og det anbefales at det vurderes å skifte ut steinene med støpte fundamenter.
