# Tilstandsrapport

Enebolig

Forebakken 10, 4480 KVINESDAL

Befaringsdato: 03.11.2025

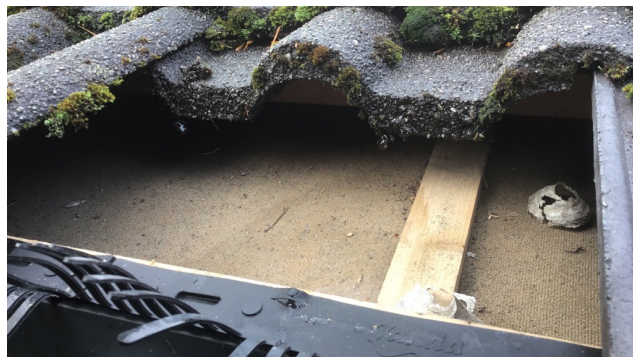
Generelt fremstår takstein med noe aldringstegn og værslitasje. Det er registrert en del mose på taksteinen, noe som medfører at taksteinen vil utsettes for økt fukt belastning. Dette kan medvirke at brukstid reduseres.

Stedvis noe mose på overflate. Anbefales fjernet da det kan forringe levetid på taktekingen.

- Overvåk tilstanden jevnlig. For å få tilstandsgrad 0 eller 1 må tekkingen skiftes ut, men tidspunktet for når dette er nødvendig er vanskelig å si noe om.

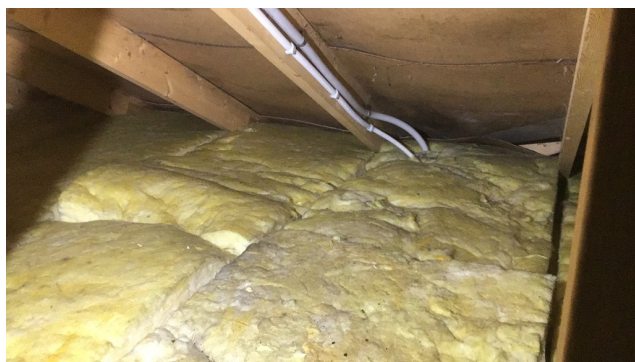
-Det er registrert mangelfull musesperre i nedre kant av konstruksjon bak kledningen.

Isolasjonen går mot undertaket

- Andre tiltak:
- Lifting/ventilering bør forbedres med etablering av luftespalte nedkant tak langs hele takflaten, som vil forbedre luftsirkulasjonen av kalt loft betraktelig.
- Det bør gjøres tiltak for å forhindre mus å komme inn i konstruksjonen

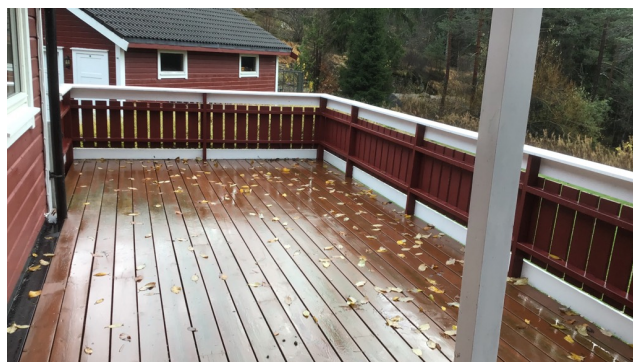
Terrase ved inngang

Rekkverk av tre fra terrasse/balkong fra loft etg har høyde som er lavere enn dagens krav til rekkverkshøyder.  
Rekkverk er blitt oppført med høyden etter byggeårets krav.  
For å gjøre rekkverk mer sikker mot fall/fallskader, bør rekkverket forhøyes.

- Tiltak:
- For at rekkverkene skal ha god sikring mot fall, anbefales det at det gjøres høyere og i tråd med dagens krav til rekkverkshøyde på 1 m.  
Det er imidlertid ikke noe krav om slik forhøyning, da rekkverket ble opprinnelig oppført før nåværende krav ble gjort gjeldende.  
Konsekvens av lavt rekkverk på balkonger er at dette gir økt risiko for fall og fallskader

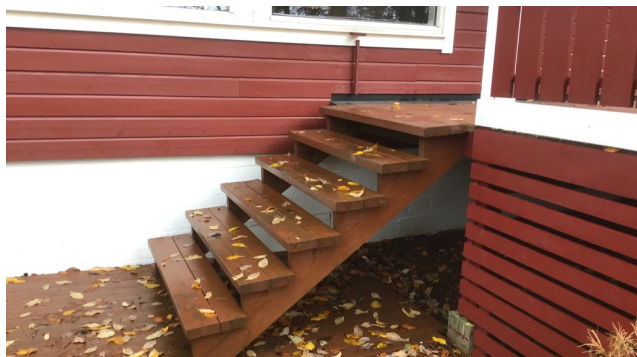
Mangler rekkverk

- Rekkverk må monteres for å lukke avviket.

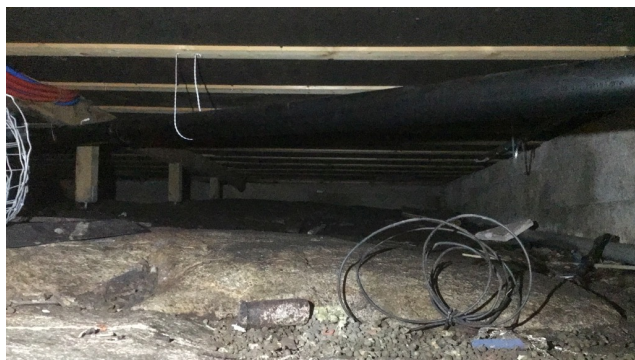
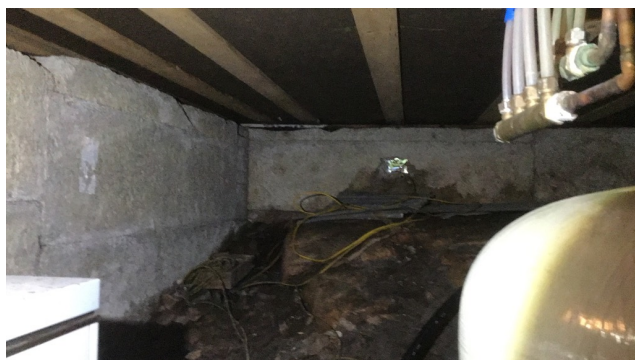
Det er anlagt en mindre brønn for å ta i mot tilsiget av synlig vann/fukt

- Det er manglende fuktsperre på bakken.

- Fuktspærre på bakken bør etableres.

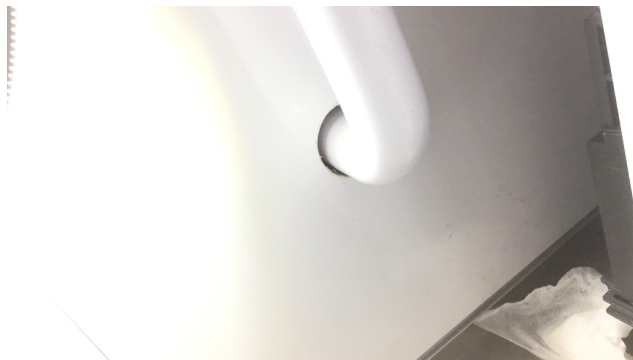
Mangelfull fuging rundt avløpsrør

-Det må foretas lokal utbedring rundt avløpsrør og i underkant våtromsplater, sprekk i plate bak ovn må holdes under oppsikt.

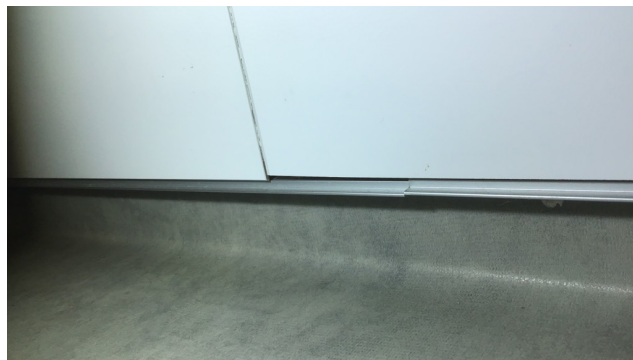
-Våtromsplater har mangelfull fuging i nedkant mot metal list som øker faren for fukt opptrekk i nedkant våtromsplater

Mangler fuging i nedkant våtromsplater

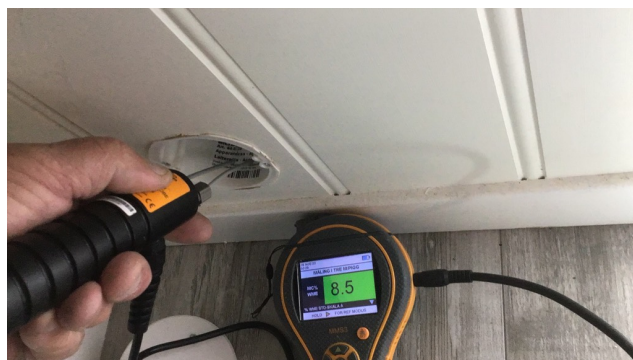
Hulltaking utført i gang bak vaskemaskin

Ikke påvist unormale fuktverdier på kontrollert område. 8,5 vektprosent

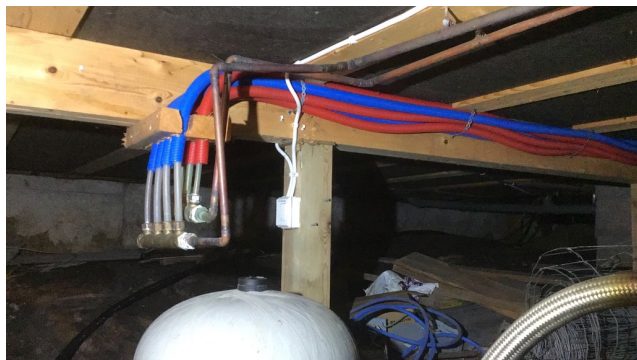
- Det er påvist at eventuelt lekkasjevann fra rør i rør system ikke ledes til sluk eller annen kompenserende løsning.

Kobber rør som har oppnådd alder som gjør at det er begrenset gjenværende brukstid  
Normal levetid for vannrør av kobber, vannrør av plast er 25-75 år.  
TG gis for normal slitasjegrad og at det ikke ble registrert lekkasje på befaringsdagen, men vet ved fremtidig renoveringer der konstruksjon åpnes, anbefales det utskifting av vannrør som er over 25 år

- Det bør foretas tiltak på anlegget som sikrer bedre løsning på eventuelt lekkasjevann fra rør i rør system.

-Ved renovering av boligen anbefales det at alle vannrør av kobber skiftes.

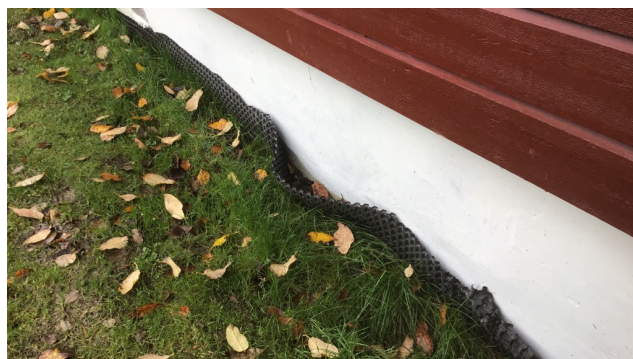
- Det er avvik:
  - I kjelleren er det registrert fukt gjennomtrengning via grunnmur og terreng, noe som er en indikasjon på at dreneringen har svekkelser og skader
  - Fuktsikringen har begrenset effekt da grunnmuren står på skrå fjell
  - Grunnmursplast mangler på deler av grunnmuren og områder som har grunnmursplast mangler klemlist i overkant

- Tiltak:
  - Fungerer med dette avviket, men noe innsig av fuktighet må forventes i kjelleren
  - Det bør gjøres tiltak med etablering av grunnmursplast og drenering rør rundt boligen og klemlist i overkant

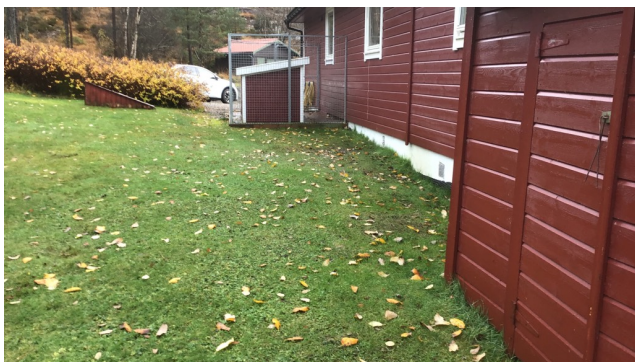
- Det er avvik:
  - Det er ikke optimale terrengforhold rundt boligen. Man ønsker ideelt sett fall på terreng bort fra bolig slik at regnvann, snøsmelting dreneres bort.
  - Man må anta at dette har fungert på et vis i disse årene da det ikke er opplyst om vesentlige forhold, men terreng kunne vært bedre tilrettelagt

Terreng har fall inn mot grunnmur

Terrengforhold og overvann (fra regn/snøsmelting mm) må holdes under oppsyn.

Terreng justering må vurderes ved evt terreng arbeid, eller utbedring/fornyning av drenerings løsninger rundt boligen
