# Tilstandsrapport

Enebolig

Tinnsjøvegen 1440, 3691 GRANSHERAD

Befaringsdato: 10.06.2025

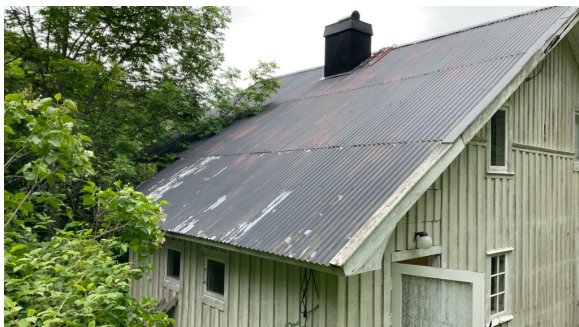
Det er noe rust og manglende overflatebehandling på taktekke mot nord-gamle stålplater.

Tak mot nord.

- Tiltak:
- Tidspunkt for utskiftning av takteking nærmer seg.
- Når takteking og undertak begynner å bli gamle, øker risikoen for lekkasjer, noe som kan føre til omfattende og kostbare reparasjoner av underliggende konstruksjoner dersom en ikke foretar tiltak på konstruksjonene før dette oppstår.
- Tidspunkt for utskiftning av undertak nærmer seg.

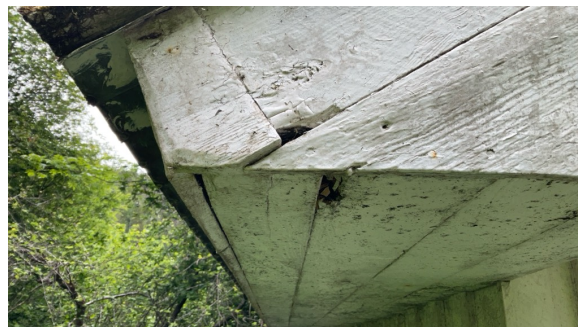
Noe begynnende råte i vindskier.

Vindskier med begynnende råte bør skiftes for å redusere faren for at råte sprer seg.

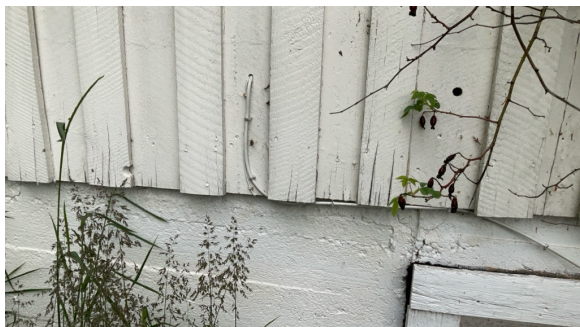
- Det er ingen eller liten lufting i nedre kant av kledning mot grunnmur.
- Det er påvist spredte råteskader i bordkledningen.
- Bordkledning går stedvis nesten helt ned i terreng.

Sprekker og svartsopp på kledning.

- Uten tilstrekkelig lufting bak bordkledningen kan fuktighet som trenger inn bak bordene eller gjennom veggen innenfra ikke tørke opp. Dette skaper ideelle forhold for råtesopp og muggvekst.
- Råteskadet trekledning må skiftes ut.
- Råteskader i bordkledningen kan fortsette å utvikle seg både i tilliggende bordkledning og til bakenforliggende veggkonstruksjon, dersom en ikke foretar tiltak.
- Lokal utbedring bør foretas for å øke avstanden mellom terreng og bordkledning.

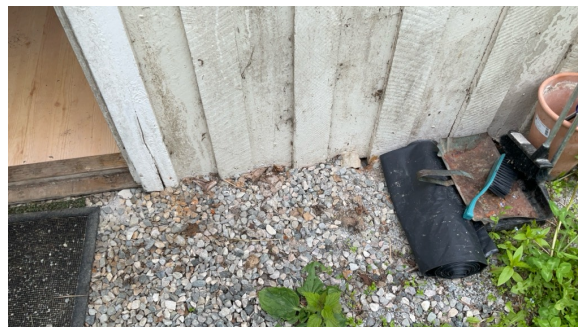
Det mangler avstand mellom kledning og terreng.

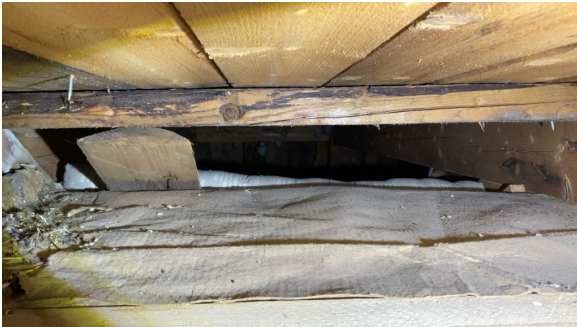
Delvis lufting av undertak.

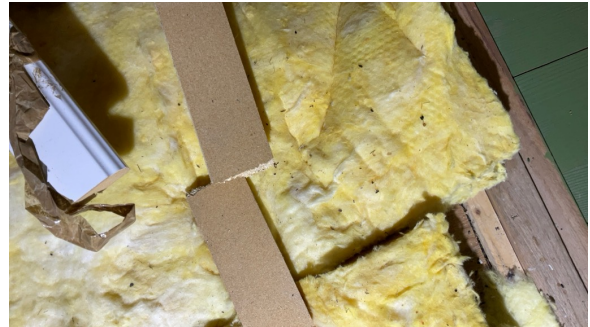
Muselort på loft.

Det bør settes ut musefeller. Dette vil redusere antall mus på loft, men dersom de skal fjernes permanent må boligen musesikres - alle tilkomster tettes.

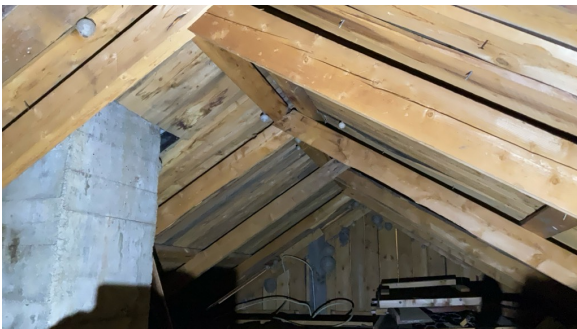
Sperretak med begrenset bæring.

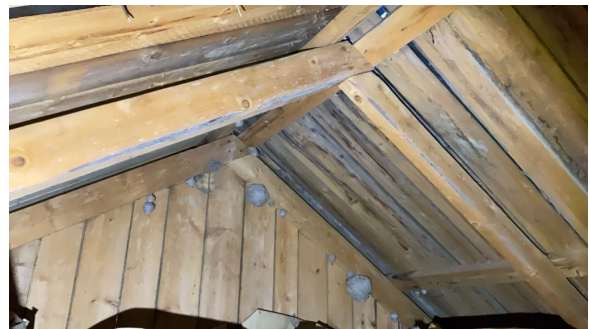
En del vepsebol på loft.

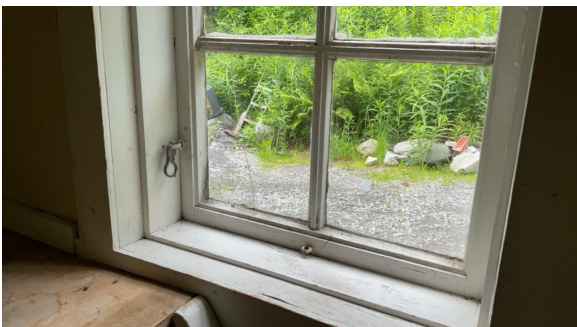
Enkelt glass i vindu i gang. Det er en rute med sprekt/knust glass.

- Det må påregnes noe vedlikehold og at enkelte vinduer må skiftes ut.
- Vinduer med punkterte/sprukne glass må påregnes skiftes ut, enten hele vinduet eller kun selve glassene.

Ved oppgradering bør vinduer skiftes. De har ikke samme isolerende egenskaper som dagens vinduer. Siden vinduer er gamle, er det stort behov for vedlikehold/oppgradering.

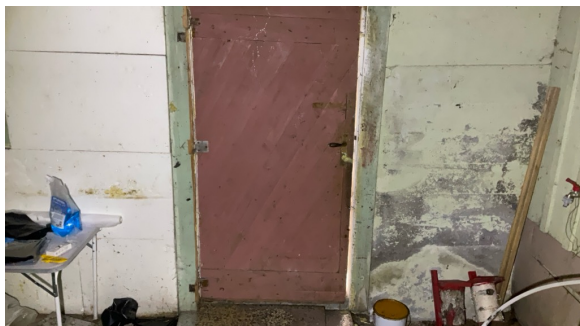
- Det er påvist dør(er) med fukt/råteskader.
- Det er påvist dører som er vanskelig å åpne eller lukke.
- Det er påvist utetthet/åpning mellom dørblad og dørkarm. Dvs. at kald trekk kan oppstå.
- Karmene i dører er værslitte utvendig og det er sprekker i trevirket.

Råte i kjellerdør.

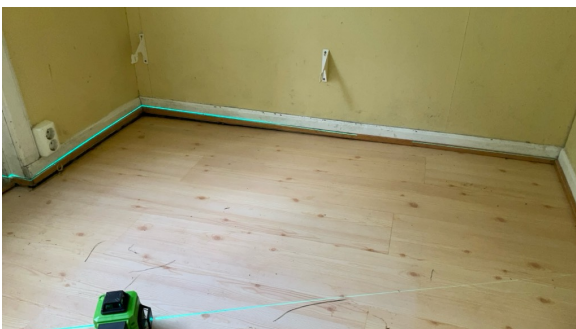
- Målt høydeforskjell på over 20 mm innenfor en lengde på 2 meter. Tilstandsgrad 3 gis med bakgrunn i standardens krav til godkjente måleavvik.
- Målt høydeforskjell på over 30 mm gjennom hele rommet. Tilstandsgrad 3 gis med bakgrunn i standardens krav til godkjente måleavvik.
- Det er påvist skader på konstruksjoner i krypkjeller som er forårsaket av råte eller sopp.

Høydeforskjell er målt med laser.

- Konstruksjonene må sikres mot råte, sopp og skadedyr.

Dersom råte ikke fjernes, er det fare for at skader blir større.

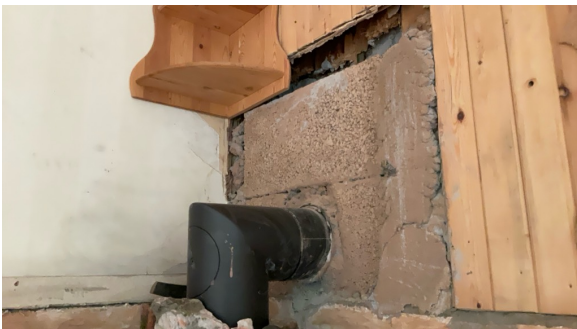
Treverk for nærmere røykrør i stuen

Det kan alternativt monteres nytt stålrør i pipe.  
Treverk som er nærmere enn 30cm fra ovn må brannsikres.  
Kostnadsestimat er for nytt rør i pipen.

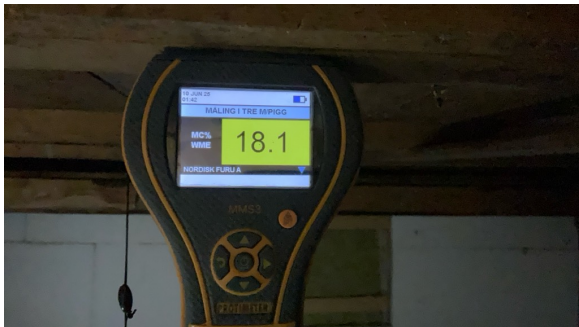
Gulvet er av betong. Veggene har panel og betong/mur. Hulltaking er ikke foretatt. Rommet har en konstruksjon som gjør hulltaking unødvendig.  
I bjelker ble det målt 18,1 vektprosent fukt med hammerelektrode. Dette er å regne som fuktig.  
På befaringstidspunkt ble det målt 70,4% relativ fuktighet ved 12,4°. Dette gir et duggpunkt på 7,3°. Dette er å regne som akseptabelt.

Fuktmåling i bjelker.

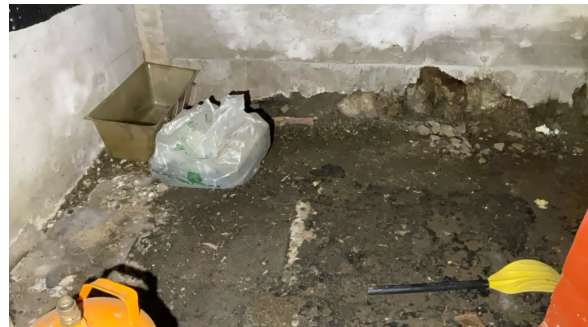
- Det er påvist indikasjoner på noe fuktgjennomtrenging i kjellergulv.
- Det er påvist indikasjoner på noe fuktgjennomtrenging inn i kjellermur.
- Det er påvist synlige fukt/råteskader i treverk i underetg./kjeller, hulltaking er derfor ikke nødvendig

Fukt i kjelleren

Delevegg fra vaskerom mot bod er rått. Denne bør fjernes for å redusere faren for at skader/mugg/råte utvikler seg.

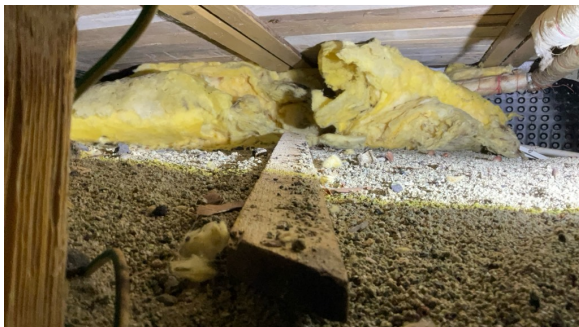
- Det er ikke adgang til deler av krypkjelleren. Krypkjeller er kun vurdert i tilgjengelige deler. Krypkjeller regnes for å være en risikokonstruksjon som er utsatt for fukt- og råteskader i bunnsvill, trebjelkelaget og andre tilstøtende konstruksjoner, på grunn av fuktighet fra grunnen og kondensering ved temperaturforskjeller. Selv om det ikke er avdekket tegn på skader, betyr ikke dette nødvendigvis at det ikke foreligger skader i eller i forbindelse med krypkjelleren.
- Det er manglende fuktsperre på bakken.

Bilde fra krypkjeller.

- Vær oppmerksom på denne risikoen, overvåk tilstanden og undersøk dette nærmere, helst med hjelp av en fagkyndig.
- Fuktsperre på bakken bør etableres.

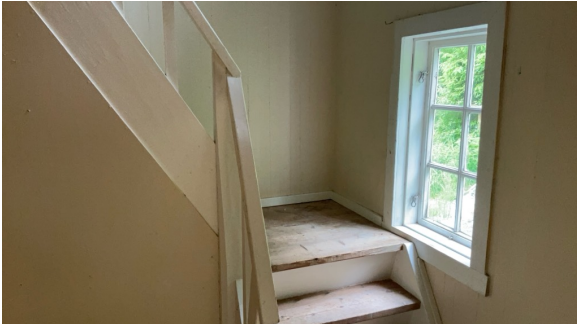
Det er vindu i gangen i trapp. Det mangler sikring ved vindu. Det er fare for fallskader.

Vindu i gangretning i trappen

Det bør monteres sikring ved vindu for å unngå skader dersom en faller i trapp.

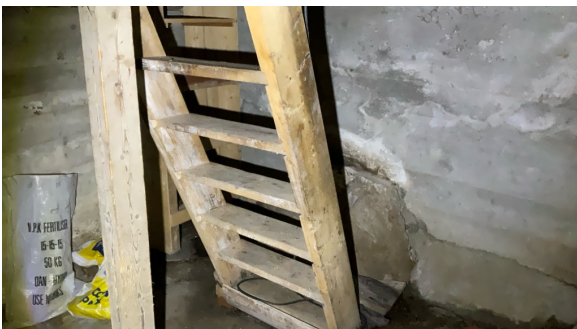
Trapp er med som en stige. Det bør lages ny trapp siden det er vaskerom i kjelleren. Slik trapp er i dag, er det stor fare for fallskader.

Stige til kjelleren

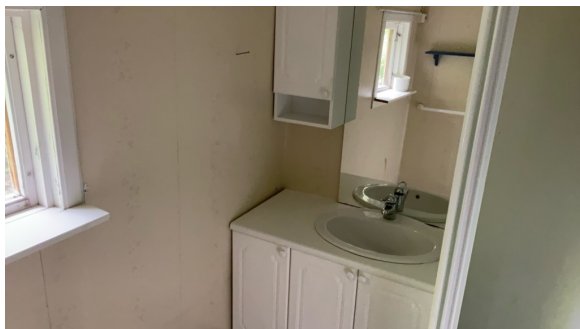
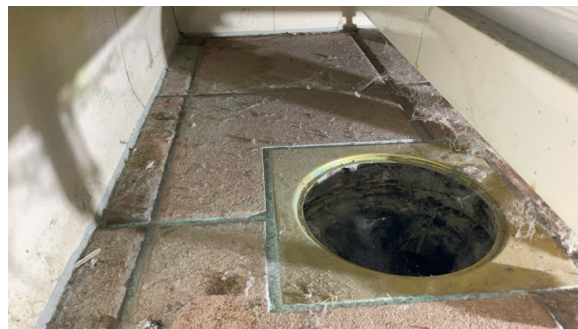
Det er sprekk i flis.

Det er bestemt i ny forskrift at alle våtrom bygget før 1997 skal ha en tilstandsgrad 3 på grunn av forventet levetid er overskredet og stor fare for avvik og skader.

Enkelt bad på etasjeplan.

Sluk under dusjkabinett.

- Våtrommet har behov for omfattende oppgraderinger. For å sikre en løsning som oppfyller gjeldende krav, bør tettesjikt, sluk og røropplegg oppgraderes og dokumenteres.
- Manglende oppgradering av våtrommet medfører høy risiko for at konstruksjonene ikke vil tåle vanlig bruk av vann eller lekkasjer. Selv om det er dusjkabinett, er det fortsatt en betydelig risiko for at våtrommets konstruksjoner ikke tåler lekkasjer. Dette kan føre til fuktskader på tilstøtende konstruksjoner.

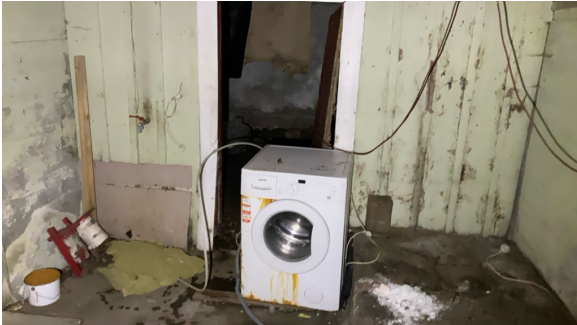
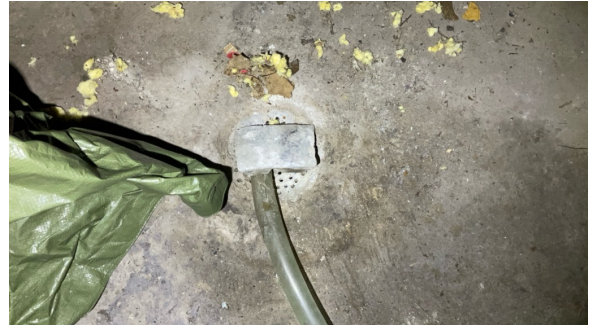
Det er bestemt i ny forskrift at alle våtrom bygget før 1997 skal ha en tilstandsgrad 3 på grunn av forventet levetid er overskredet og stor fare for avvik og skader.

Enkelt vaskerom i kjelleren

Sluk i støpejern i gulv.

- Våtrommet har behov for omfattende oppgraderinger. For å sikre en løsning som oppfyller gjeldende krav, bør tettesjikt, sluk og røropplegg oppgraderes og dokumenteres.

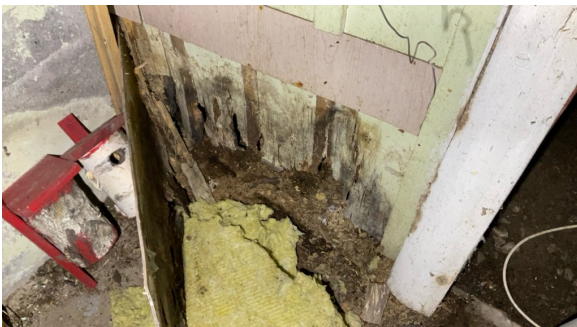
- Ved fuktmåling i nedre del av vegg mot våtsone fra tilstøtende rom, måles høye fuktverdier.

Råte i vegg bak vaskemaskin

- Dersom tiltaket ikke utføres er det fare for ytterligere skadeutvikling.

Kostnadsestimat er kun for fjerning av vegg og montere stendere og delevegg i impregnerte materialet.

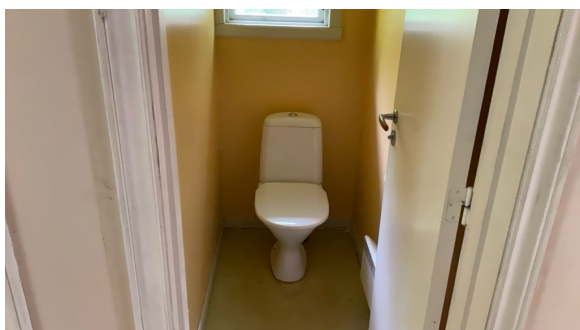
Enkelt toalettrom

- Mekanisk avtrekk bør etableres på toalettrom.

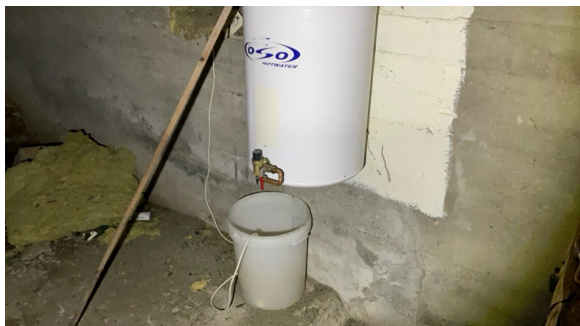
Varmtvannstank i kjellern.

- Det bør etableres tilfredsstillende avrenning eller lekkasjesikring ved varmtvannstank.

Det bør monteres vannstoppersystem som stenger vannet ved en eventuell lekkasje.

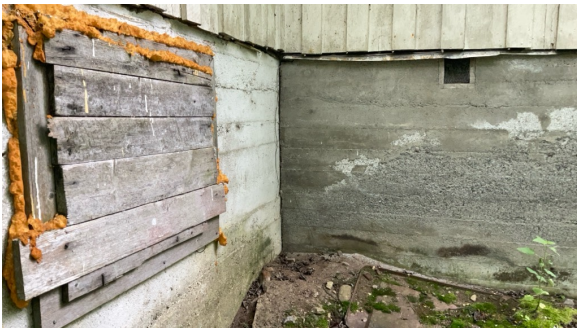
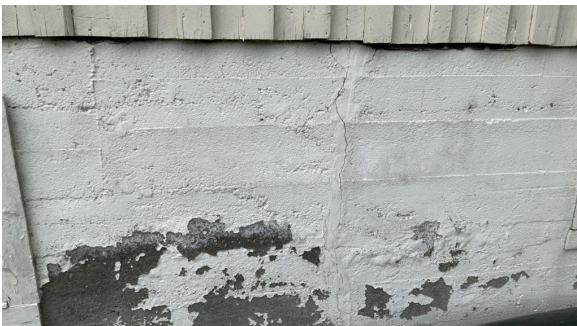
- Det er registrert skråriss som er symptom på setninger.
- Det er registrert utsigning av masser under grunnmuren.
- Det er registrert fritt eksponert isopor e.l.

Sprekker vurderes som ikke farlige, men det må holdes øye med sprekker for å se om de endre seg.

Sprekk i grunnmur.

Sprekk i grunnmur og løs/manglende maling.

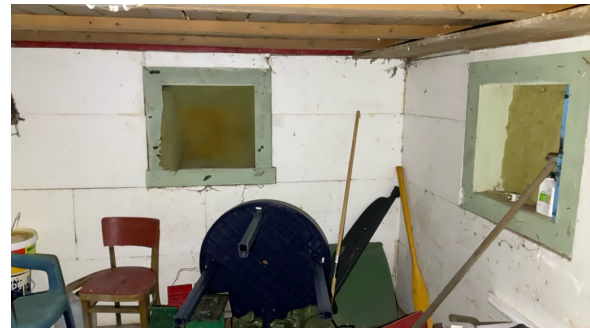
Grunnmur kledd innvendig med isopor.

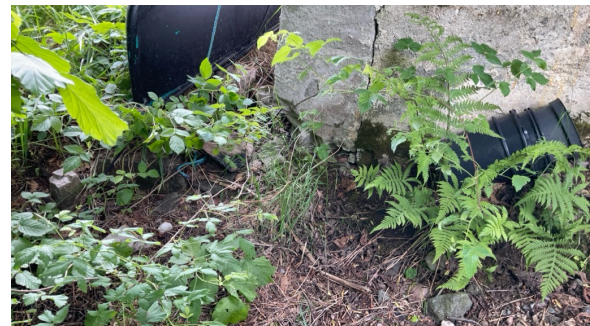
Utglijning av masser under fundamenter.

Hvor det er lite masser under grunnmur, bør det fylles på mer masser for å unngå skader.

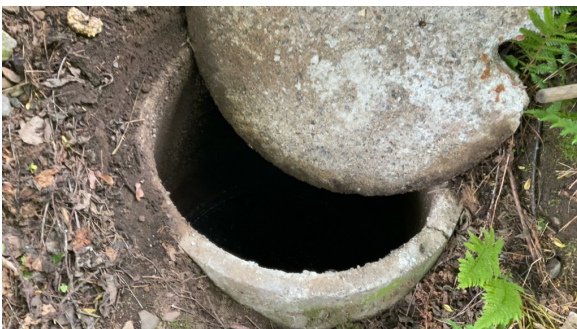
- Mer enn halvparten av forventet brukstid er passert på septiktank.
- Det er avvik:

Slamavskiller i betong.

Det må sjekkes med kommunen om de krever tiltak.  
Eventuelle tiltak vil medføre en kostnad.
