Tinnsjøvegen 1440, 3691 GRANSHERAD

**Gransherad - Enebolig med gode  
solforhold og utsikt mot Tinnsjøen  
- Ingen boplikt -  
Oppgraderingsbehov**

Befaringsdato: 10.06.2025

Rapportdato: 18.06.2025

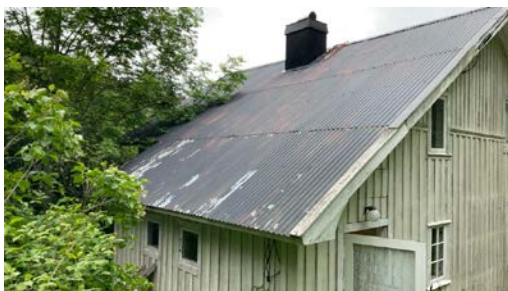
Det er noe rust og manglende overflatebehandling på taktekke mot nord-gamle stålplater.  
Det er noe råte i underkledning på utstikk.

Tak mot nord.

- Tiltak:
- Tidspunkt for utskiftning av takteking nærmer seg.
- Når takteking og undertak begynner å bli gamle, øker risikoen for lekkasjer, noe som kan føre til omfattende og kostbare reparasjoner av underliggende konstruksjoner dersom en ikke foretar tiltak på konstruksjonene før dette oppstår.
- Tidspunkt for utskiftning av undertak nærmer seg.

Vindskier med begynnende råte bør skiftes for å redusere faren for at råte sprer seg.  
Dersom det blir lekkasje fra tak, vil det kunne føre til følgeskader.

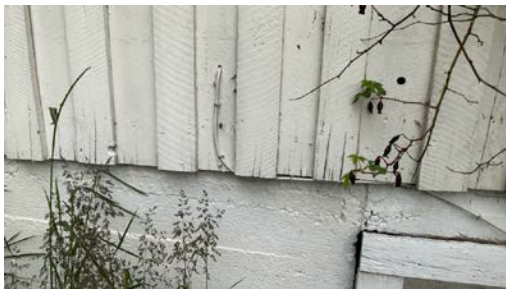
- Det er ingen eller liten lufting i nedre kant av kledning mot grunnmur.
- Det er påvist spredte råteskader i bordkledningen.
- Bordkledning går stedvis nesten helt ned i terreng.

Sprekker og svartsopp på kledning.

- Uten tilstrekkelig lufting bak bordkledningen kan fuktighet som trenger inn bak bordene eller gjennom veggen innenfra ikke tørke opp. Dette skaper ideelle forhold for råtesopp og muggvekst.
- Råteskadet trekledning må skiftes ut.
- Råteskader i bordkledningen kan fortsette å utvikle seg både i tilliggende bordkledning og til bakenforliggende veggkonstruksjon, dersom en ikke foretar tiltak.
- Lokal utbedring bør foretas for å øke avstanden mellom terreng og bordkledning.

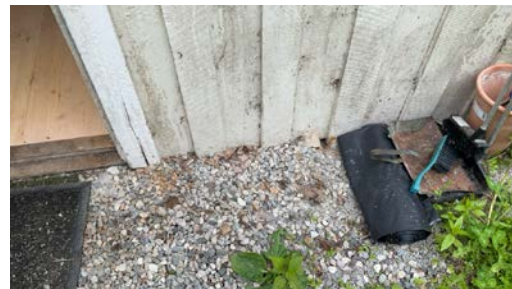
Det mangler avstand mellom kledning og terreng.

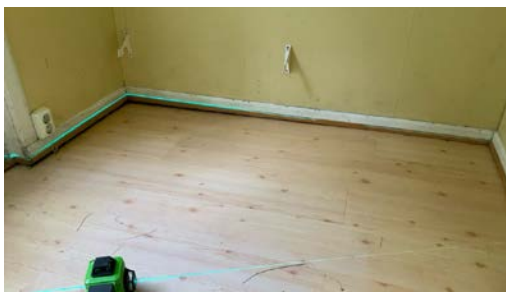
- Målt høydeforskjell på over 20 mm innenfor en lengde på 2 meter. Tilstandsgrad 3 gis med bakgrunn i standardens krav til godkjente måleavvik.
- Målt høydeforskjell på over 30 mm gjennom hele rommet. Tilstandsgrad 3 gis med bakgrunn i standardens krav til godkjente måleavvik.
- Det er påvist skader på konstruksjoner i krypkjeller som er forårsaket av råte eller sopp.

Høydeforskjell er målt med laser.

- Konstruksjonene må sikres mot råte, sopp og skadedyr.

Dersom råte ikke fjernes, er det fare for at skader blir større.

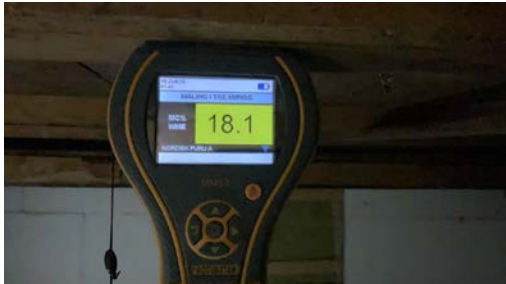
Gulvet er av betong. Veggene har panel og betong/mur. Hulltaking er ikke foretatt. Rommet har en konstruksjon som gjør hulltaking unødvendig.  
I bjelker ble det målt 18,1 vektprosent fukt med hammerelektrode. Dette er å regne som fuktig.  
På befaringstidspunkt ble det målt 70,4% relativ fuktighet ved 12,4°. Dette gir et duggpunkt på 7,3°. Dette er å regne som akseptabelt.

Fuktmåling i bjelker.

Delevegg fra vaskerom mot bod er rått. Denne bør fjernes for å redusere faren for at skader/mugg/råte utvikler seg.

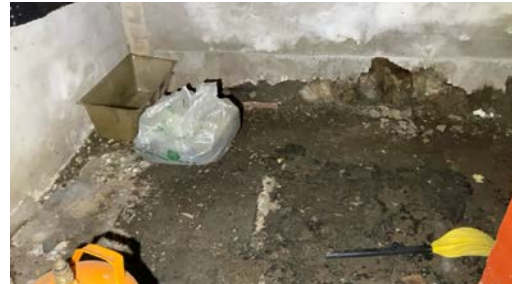
- Det er påvist indikasjoner på noe fuktgjennomtrenging i kjellergulv.
- Det er påvist indikasjoner på noe fuktgjennomtrenging inn i kjellermur.
- Det er påvist synlige fukt/råteskader i treverk i underetg./kjeller, hulltaking er derfor ikke nødvendig

Fukt i kjelleren

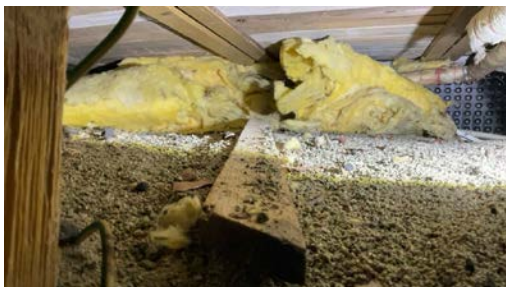
- Det er ikke adgang til deler av krypkjelleren. Kryp Kjeller er kun vurdert i tilgjengelige deler. Kryp Kjeller regnes for å være en risikokonstruksjon som er utsatt for fukt- og råteskader i bunnsvill, trebjelkelaget og andre tilstøtende konstruksjoner, på grunn av fuktighet fra grunnen og kondensering ved temperaturforskjeller. Selv om det ikke er avdekket tegn på skader, betyr ikke dette nødvendigvis at det ikke foreligger skader i eller i forbindelse med krypkjelleren.
- Det er manglende fuktsperre på bakken.

Bilde fra krypkjeller.

- Vær oppmerksom på denne risikoen, overvåk tilstanden og undersøk dette nærmere, helst med hjelp av en fagkyndig.
- Fuktsperre på bakken bør etableres.

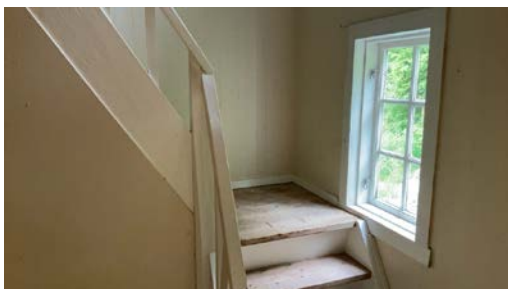
Det er vindu i gangen i trapp. Det mangler sikring ved vindu. Det er fare for fallskader.

Vindu i gangretning i trappen

Det bør monteres sikring ved vindu for å unngå skader dersom en faller i trapp.

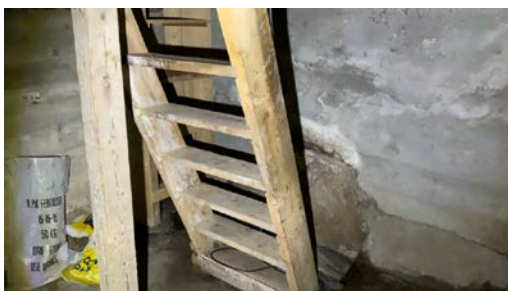
Trapp er med som en stige. Det bør lages ny trapp siden det er vaskerom i kjelleren. Slik trapp er i dag, er det stor fare for fallskader.

Stige til kjelleren

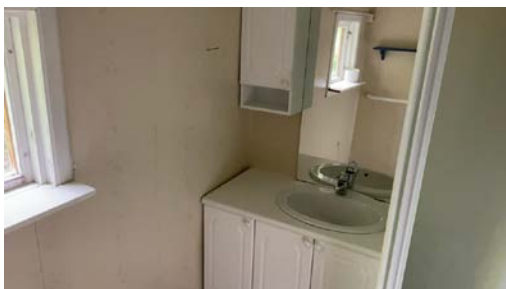
Det er sprekk i flis.

Det er bestemt i ny forskrift at alle våtrom bygget før 1997 skal ha en tilstandsgrad 3 på grunn av forventet levetid er overskredet og stor fare for avvik og skader.

Enkelt bad på etasjeplan.

- Våtrommet har behov for omfattende oppgraderinger. For å sikre en løsning som oppfyller gjeldende krav, bør tettesjikt, sluk og røropplegg oppgraderes og dokumenteres.
- Manglende oppgradering av våtrommet medfører høy risiko for at konstruksjonene ikke vil tåle vanlig bruk av vann eller lekkasjer. Selv om det er dusjkabinett, er det fortsatt en betydelig risiko for at våtrommets konstruksjoner ikke tåler lekkasjer. Dette kan føre til fuktskader på tilstøtende konstruksjoner.

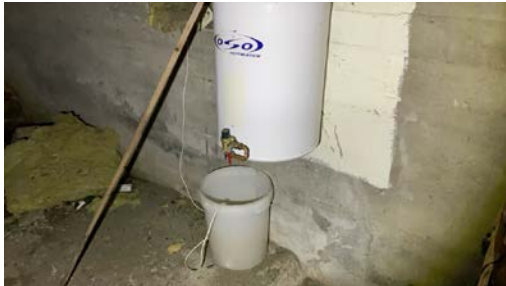
Varmtvannstank i kjellern.

Det bør monteres vannstoppersystem som stenger vannet ved en eventuell lekkasje.

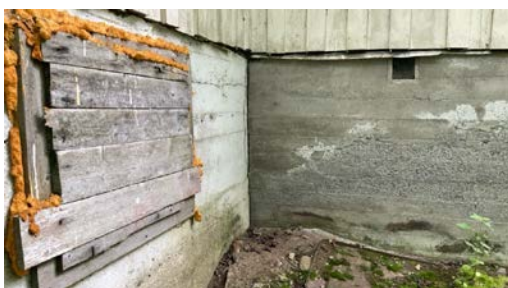
Sprekker vurderes som ikke farlige, men det må holdes øye med sprekker for å se om de endre seg.

Sprekk i grunnmur.

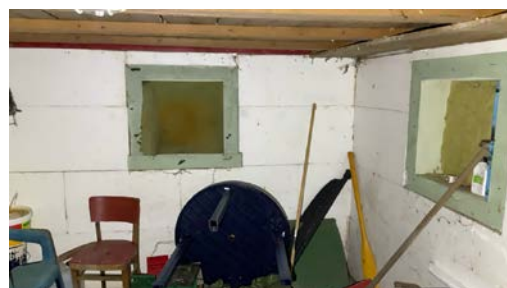
Grunnmur kledd innvendig med isopor.

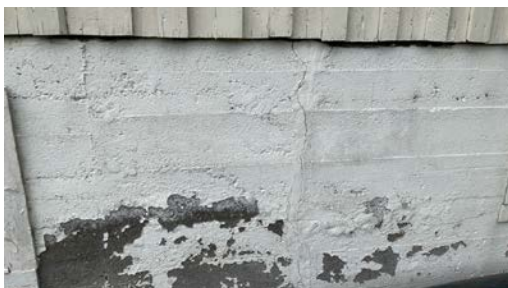
Sprekk i grunnmur og løs/manglende maling.

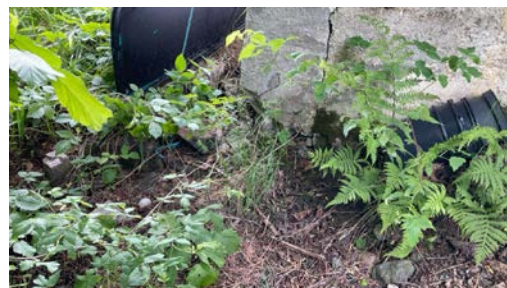
Utglijning av masser under fundamenter.

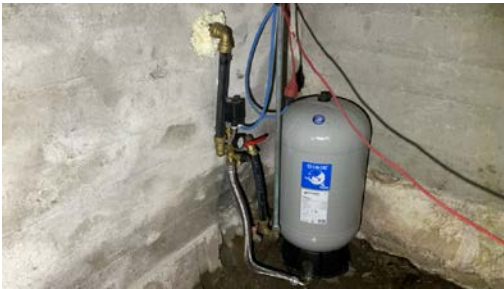
Trykktank i kjelleren.

Det må sjekkes med nabo vedrørende avtale om vann.  
Dersom nabo stenger vannet, må det bores etter vann.

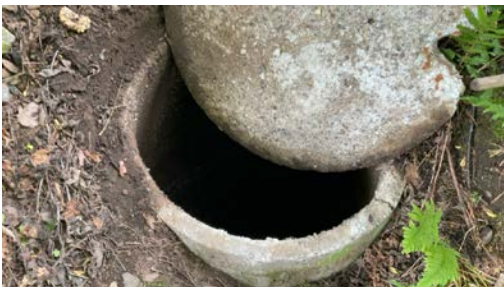
Slamavskiller i betong.

Det må sjekkes med kommunen om de krever tiltak.  
Eventuelle tiltak vil medføre en kostnad.
