# Tilstandsrapport

Boligbygg med flere boenheter

Granstangen 32 A, 1051 OSLO

Rapportdato: 04.03.2025

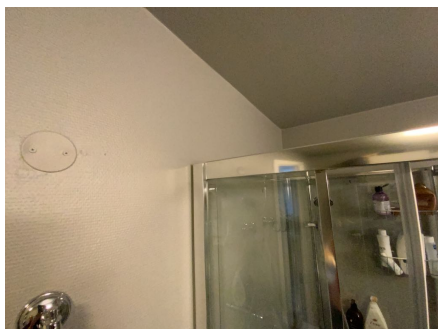
## TG 2 Overflater vegger og himling

Malt strie er malt med våtromsmaling i 2022.

Konsekvensen for denne løsningen med våtromsmaling er at det kan bli fuktskader på vegger ved direkte fuktbelastning over tid, da malingen ikke tilfredsstiller samme kvalitet som smøremembran ut fra dagens krav. Det er avgjørende at det dusjes i kabinett for å unngå vannbelastning på vegger. Kabinett erstatter øvrig ike mangel på godkjent membran ut fra dagens krav.

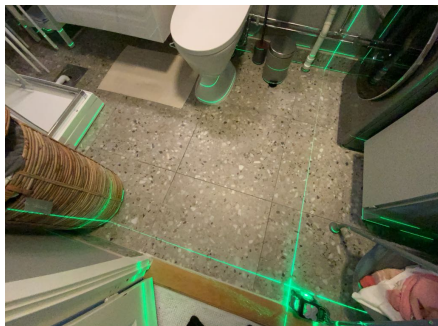
## TG 2 Overflater Gulv

Gulvet er flislagt. Rommet har ingen varmekilde. Fall mot sluk er målt til 20 mm fra underkant dørterskel.

- Det er påvist at høydeforskjell fra topp slukrist til gulv/synlig topp membran ved dørterskel er mindre enn 25 mm.
- Det er påvist avvik i fallforhold til sluk i forhold til krav i forskrift på byggetidspunktet.

Deler av gulv er i vater. Noe lokalt fall rundt sluk.

- Det må foretas utbedring av fallforhold.

Fall er ikke tilfredsstillende ut fra dagens krav eller i perioden da badet ble renovert. Deler av gulv er i vater og det kan derfor forekomme vannoppsamling på deler av gulv ved vannsøl. Dette er også en svakhet med tanke på at det ikke er tilfredsstillende overganger for membran rundt rørgjennomføringer på gulvet.

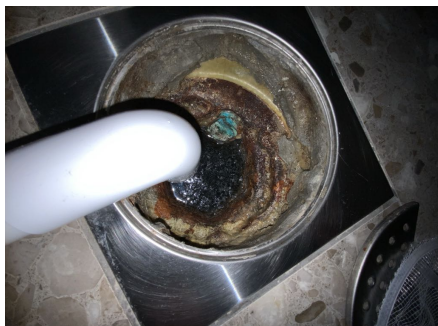
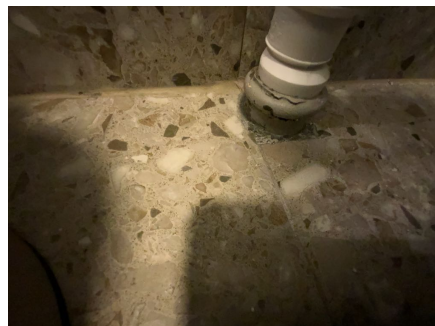
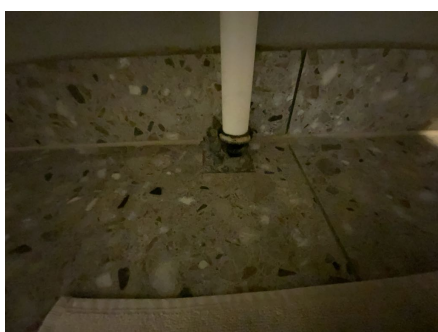
### Sluk, membran og tettesjikt

Det er ikke fremlagt tilfredsstillende dokumentasjon på membranarbeider og hva som er brukt av godkjent materiale. Det er eldre vinylbelegg under fliser som membran og ingen synlige tegn til at det er tilfredsstillende tette overganger på rør som stikker opp av gulv. Sluket er rustent og derfor noe usikkerhet om klemring i sluket er tilfredsstillende tett.

Det er en god løsning at det er etablert kabinett for å begrense fuktbelastningen på konstruksjonen. Dette fører til mindre risiko for fuktskader på badet. Øvrig er det ikke tilfredsstillende membran på gulvet som kan føre til lekkasjer og fuktskade, hvis det skjer ett rørbrudd, tettsluk eller at kabinett fjernes. Kabinett erstatter ikke nevnte avvik og gulv må renoveres med tilfredsstillende membran.

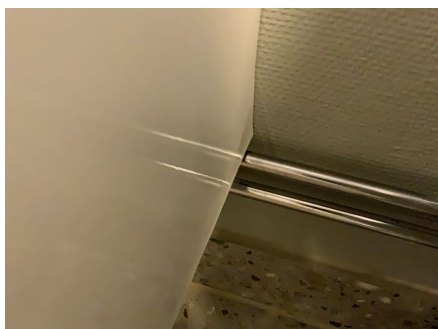
### TG 2 Sanitærutstyr og innredning

- Det er påvist skader på innredning.

Svelling har ingen konsekvens for funksjon. For å lukke avviket må underskap byttes.

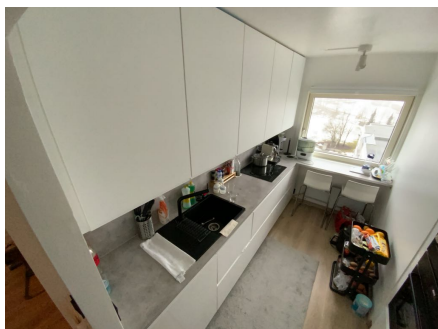
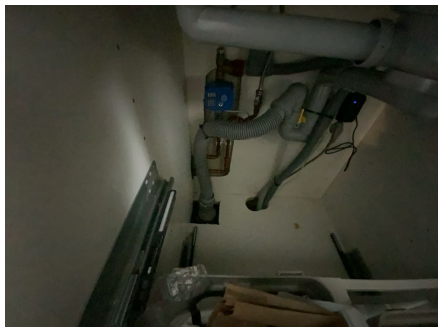
Det er krav til komfyrvakt ut fra når kjøkken og det elektriske er montert. KOMfyrvakt er pålagt for å unngå tørrkoking og unngå fare for brann.

- Komfyrvakt må monteres.

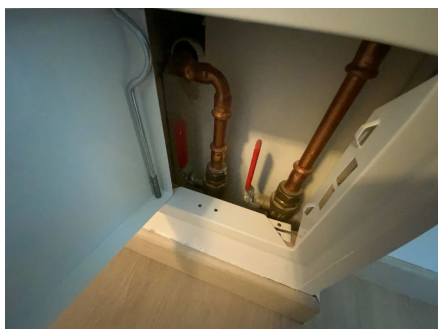
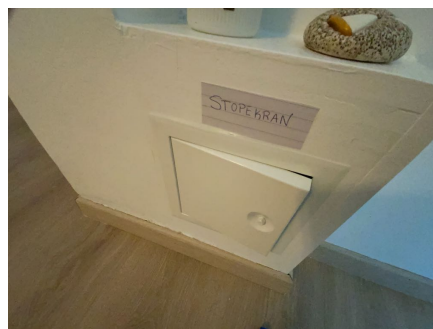
Vannlekkasjer på eldre rør er vanlig spesielt rundt koblinger. Rørøpplegg i kobber og virket tilfredsstillende på befaringsdagen. Mesteparten av anlegget ser ut til å være av nyere type.

- I forbindelse med oppgradering av våtrom vil det være naturlig med utskiftning av rør.
- Det er ikke behov for utbedringstiltak siden anlegget fungerer i dag, men ut ifra alder kan skader plutselig oppstå på eldre anlegg.
