Tilstandsrapport

Selveierleilighet

Røsslyngvegen 5A, 2409 ELVERUM

Befaringsdato: 05.09.2024

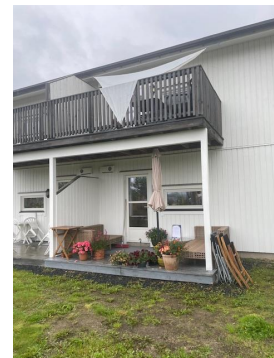
Terrasseplattning med beiset Cu-impregnerte terrassebord. Fundamentert på betongpilarer. Levegg mot nabo. Plattingen ligger under ovenforliggende balkong med terrassegulv.

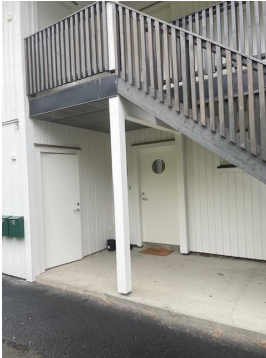
Støpt plate på mark ved inngangsparti. Under ovenforliggende trapp/inngangsparti med takutstikk over. Støpt plate sammenhengende med nabo, samt trapp til 2.etasje.

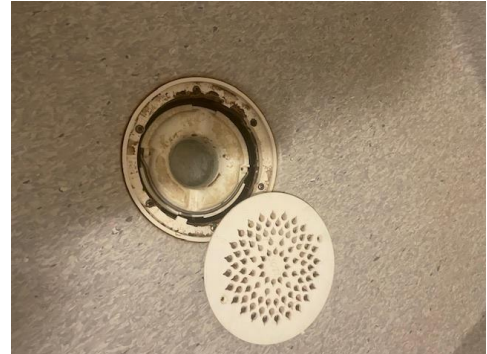
Vinylgulv med oppbrett. Belegg synlig under klemring mot slukpotte. Belegg ført under terskel, fugging i overgang.

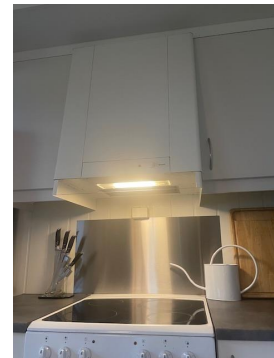
Kjøkken fra byggeåret med åpen løsning til stue. Innredning med slette laminerte fronter og skrog. Laminerte benkeplater, oppvaskkum i metall. Ventilatoravtrekk over komfyrplass tilknyttet balansert ventilasjonssystem. Opplegg for oppvaskmaskin. Malte plater på vegger over benkeplater, overganger med fugging. Montert metallplater på vegger bak komfyr og oppvaskkum. Plass for hvitevarer. Kjøkken med lekkasjevakt og komfyrvakt.
