# TILSTANDSRAPPORT FOR LEILIGHET.

Velkomstvegen 41 H0602, 2420 Trysil

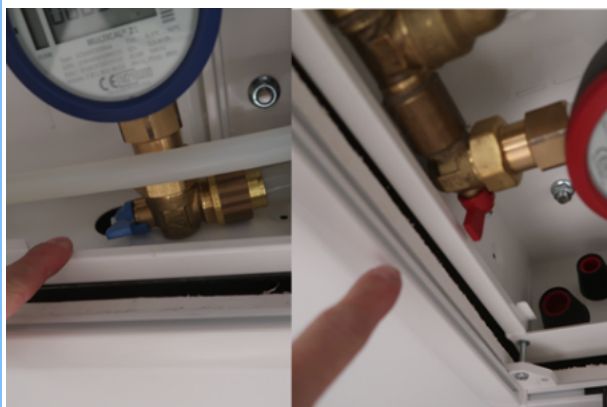
**9. Rom under terreng****10. VVS****TG 2** 10.1 WC og innvendige vann- og avløpsrør

Stoppekraner ble forsøkt funksjonstestet, men lot seg ikke betjene med normal kraft. Plasseringen av kranene gjør at avstenging av vann er utfordrende, og de kunne ikke stenges helt på befaringsdagen.

Bilde viser plassering av stoppekraner som ikke lot seg betjene på befaringsdagen.

Mangelfull mulighet for avstenging av vann via stoppekran kan føre til at vannet ikke lar seg avstenges ved en lekkasje.

Undertegnede bygningssakkyndig har ikke spesialkompetanse på vann- og avløpsanlegg, og det anbefales at anlegget kontrolleres av fagkyndig rørleggermester før salg/ overtakelse.
