# Tilstandsrapport

📍 Fosnagata 11, 6509 KRISTIANSUND N

# gnr. 6, bnr. 493, snr. 5

Befaringsdato: 07.10.2025

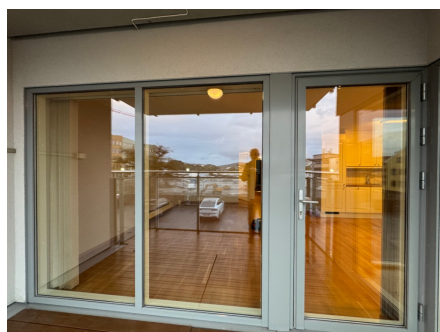
### TG 1 Vinduer

Vinduer og balkongdør er fabrikkproduserte enheter med utvendig aluminiumsbekledning og innvendige karmen i malt treverk. Glassenhetene er isolerglass fra 2013 med energibelegg og argonfylling, som gir god varmeisolasjon og reduserer varmetap.

Balkongdøren er sidehengslet med helglassfelt og integrerte persiener mellom glasslagene. Den har vrider og lås i børstet stål. Det ble observert at døren har seget noe, og justering anbefales for å sikre korrekt lukking og funksjon. Innvendige karmen og foringer er malt og viser normal bruksslitasje. Fugene og beslagene fremstår korrekt utført, uten tegn til luftlekkasje eller fuktpåvirkning.

Samlet vurderes vinduene og balkongdøren å være i god teknisk stand, med løsninger og kvalitet som er i samsvar med byggets alder og utførelse.

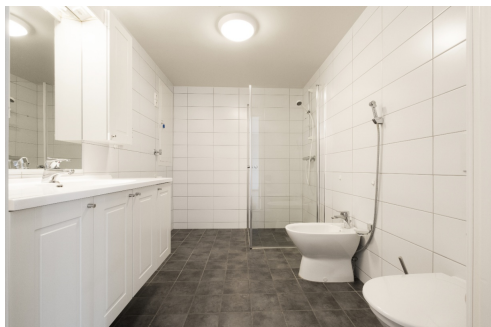
### 3. ETASJE > BAD/VASKEROM

Aktuell byggeforskrift er teknisk forskrift 2010. Dokumentasjon: ingen dokumentasjon.

Flis med gulvvarme på gulv, flis på vegger og malte plater i himling.

Bad er utstyrt med baderomsinnredning med heldekkende vask, speil med lys, bide, dusj med glassdører, opplegg for vaskemaskin og rør i rør vannskap med hovedstoppekran.

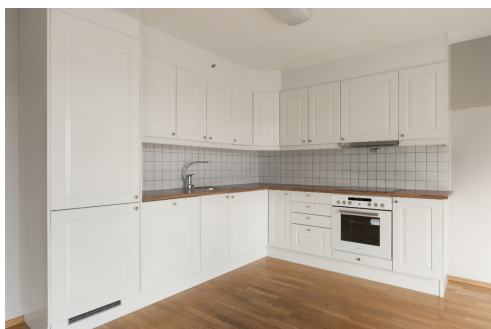
## 3. ETASJE > STUE/KJØKKEN

### TG 1 Overflater og innredning

Parkett på gulv, malte plater på vegger og malte plater i himling.

Kjøkkenet er utstyrt med kjøkkeninnredning med benkeplate i laminat, vask, platetopp, stekeovn, ventilator, oppvaskmaskin og kjøl-/fryseskap.
