Tilstandsrapport

Andelsleilighet

Dyrgravveien 17H , 3617 KONGSBERG

Befaringsdato: 09.04.2026

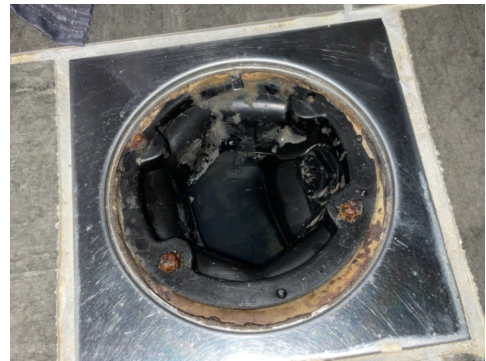
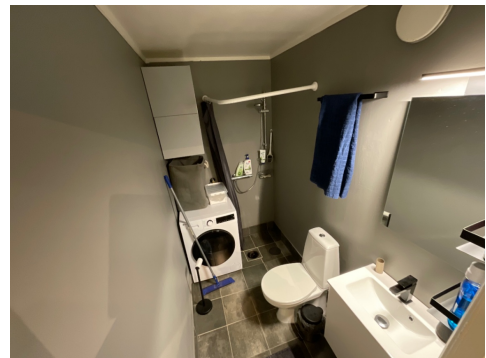
TC 3 Generell

- Våtrommet må oppgraderes for å tåle normal bruk etter dagens krav. Rommet har ikke fuktsikre overflater/ tilfredsstillende membransjikt.

- Våtrommet må totalrenoveres. Alle forhold med tettesjikt, våtsone, sluk m.m. må dokumenteres.
- Manglende oppgradering av våtrommet medfører høy risiko for at konstruksjonene ikke vil tåle vanlig bruk av vann eller lekkasjer. Dette kan føre til fuktskader på tilstøtende konstruksjoner.

Kostnadsestimat: 200 000 - 500 000

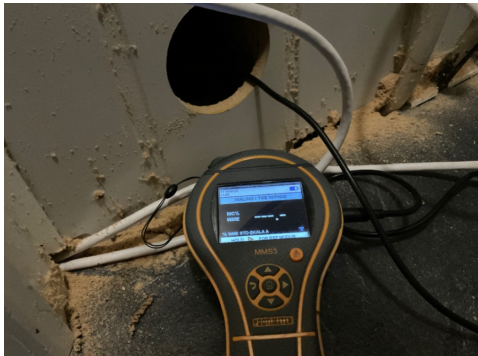
TC 1 Tilliggende konstruksjoner våtrom

Det ble foretatt hulltaking i vegg mot bad, fra tilstøtende bod. Hulltaking er foretatt, uten å påvise unormale forhold. Det ble ikke avdekket tegn til skader. Målingene viste på befaringsdagen normale fuktverdier.

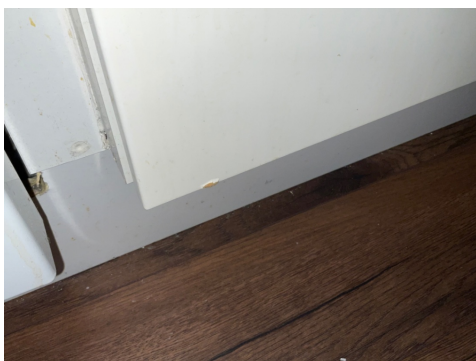
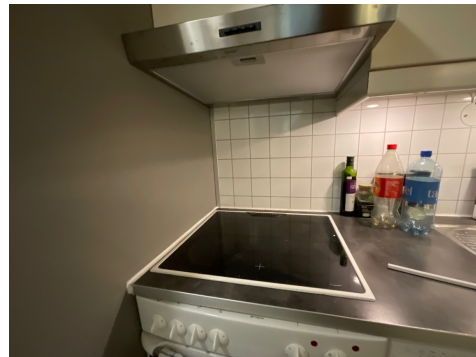
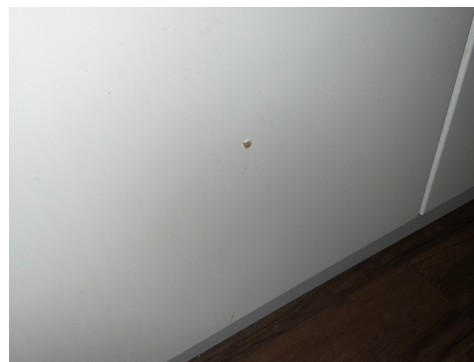
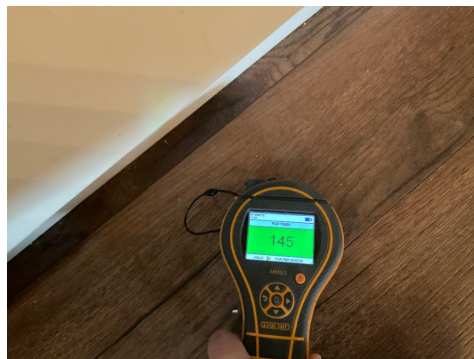
TG 2 Overflater og innredning

Det er ikke montert komfyrvakt i kjøkkenet.

Mindre fuktskjolder på innredning.

Komfyrvakt bør monteres

Utbedring til ønsket tilstand og standard må påregnes.

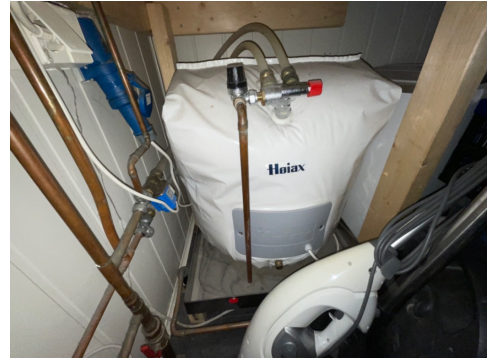
Varmtvannsbereder er ikke teknisk vurdert av undertegnede og må eventuelt gjøres av autorisert fagpersonell. Fabrikkår vil normalt være vurderingskriterium for forventet levetid.

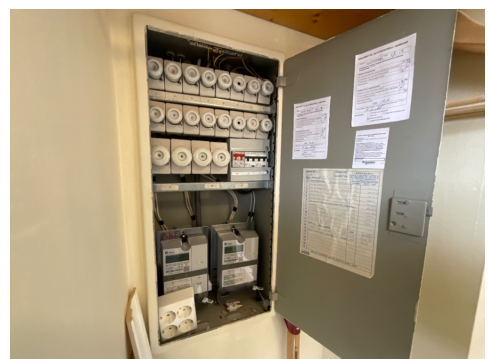
2. Foreta en helhetsvurdering av det elektriske anlegget, dets alder, allmenne tilstand og fare for liv og helse. Bør det elektriske anlegget ha en utvidet el-kontroll?

Ja Det anbefales el-sjekk da det er mer enn 5 år siden forrige sjekk.
