# Tilstandsrapport

Enebolig

Iddeveien 70, 1765 HALDEN

Befaringsdato: 20.08.2024

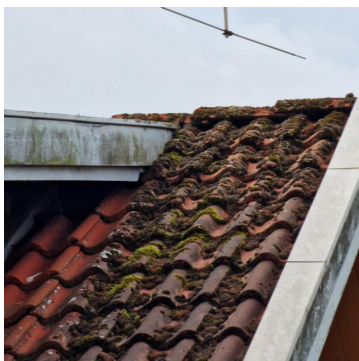
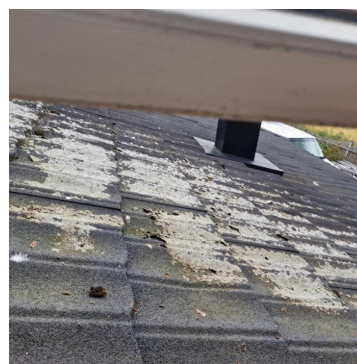
Fuktmerker og svertesopp på undertak.

Utførelse av sløyfer og lekter bør kontrolleres nærmere og eventuelt utbedres. Forholdet kan føre til kortere levetid for tekking og undertak. Vindskier / kappebord skiftes sammen med taktekkingen.

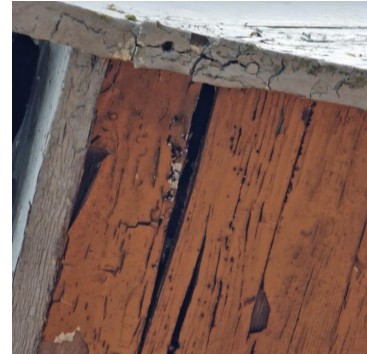
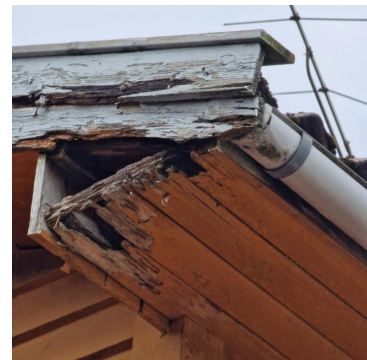
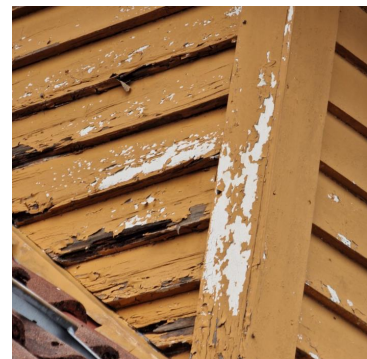
## ! TG 3 Veggkonstruksjon

- Det er påvist betydelige råteskader i bordkledningen.
- Det er ingen musesperre i nedre kant av konstruksjon.

- Musesperre må etableres.
- Råteskadet trekledning må skiftes ut.

Det bør vurderes utskifting av kledning, etterisolering i forbindelse med modernisering av boligen. Råteskadede trepaneler må skiftes ut, det kan være råte skader i konstruksjonen spesielt rundt vinduer/dører og ned mot grunnmur.

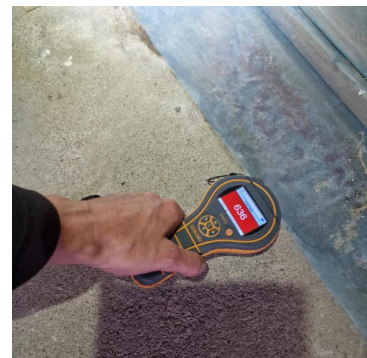
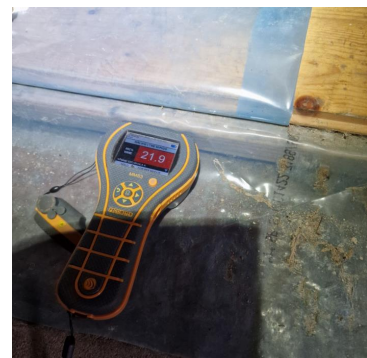
## TG 2 Rom Under Terreng

Det er synlig fukt på vegger og gulv.

Uavklart situasjon, konstruksjon med skadepotensiale.

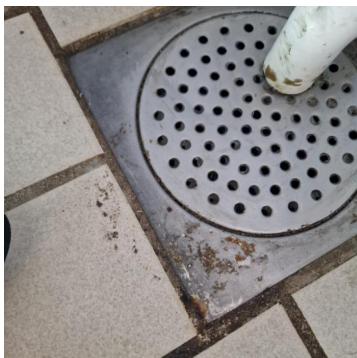
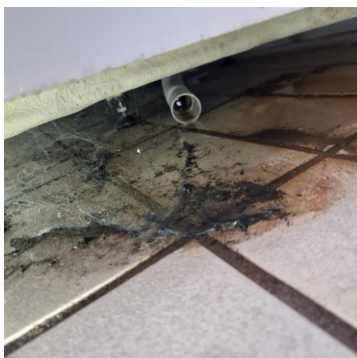
- Det er påvist skader på innredning.

Svelling i fronter på innredninger og i bunnplaten. Sprekker i vask.  
Det er ikke sluk under dusjkabinettet. Vannet renner over gulv til sluk.  
Avløp fra vaskemaskin går i rør langs gulv til sluk.

- Lokal utbedring må utføres.

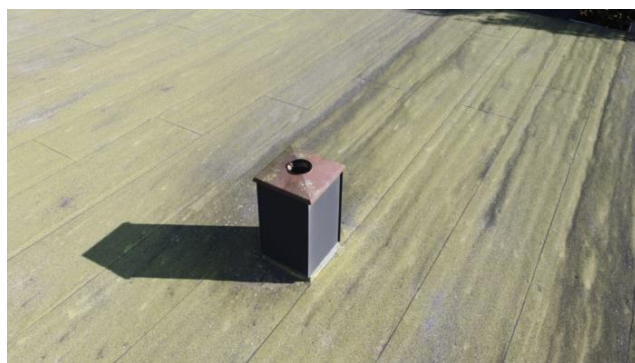
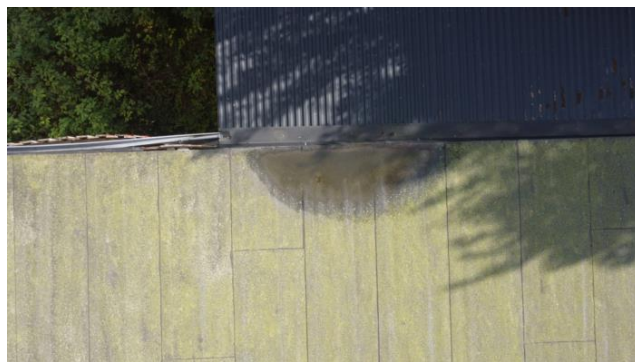
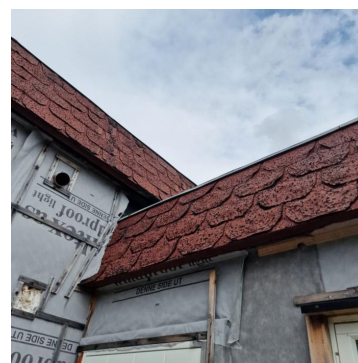
Det er lekkasjer i tekkingen synlig innvendig i himling. Synlig vannansamling på takteking.

Tekkingen må skiftes.

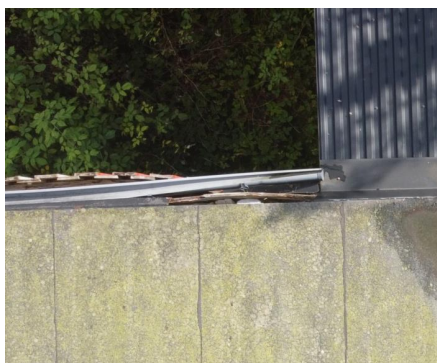
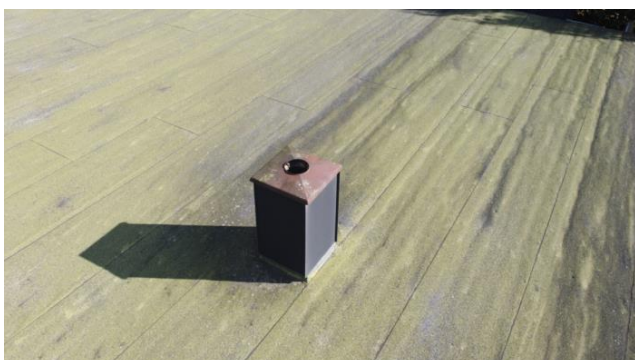
## ! TG 3 Veggkonstruksjon

- Det er registrert skader etter aktivitet av skadedyr

Deler av bygget har kun vindspærre. Det er spor etter vind/vær og ev fugler, som har skadet vindspærren.

- Gjennomføre ytterligere undersøkelser og foreta utbedring av skade.

Utbedringer av skeivheter og løs kledning på bak vegg.

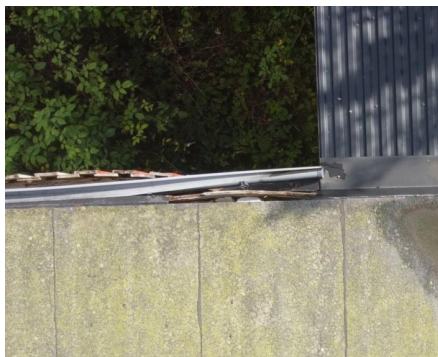
Bak vegg synlig skjevheter

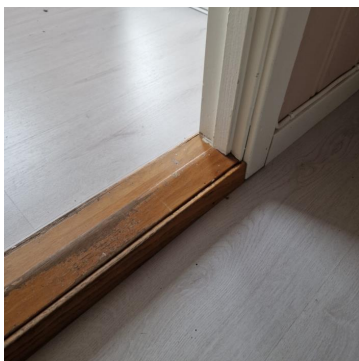
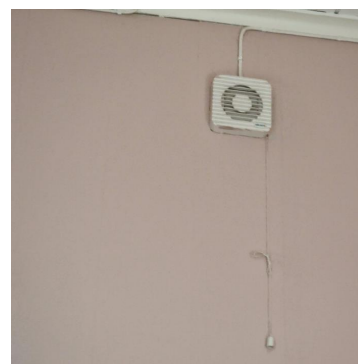
### 1. ETASJE > VASKEROM

- Det er påvist tegn til fuktskader i overflater.

Det er mye svertesopp i himling ved ventil. Normale fuktverdier ble målt på befaringsdagen.
