Iddeveien 70 og 72, 1765 HALDEN

**Eiendom med enebolig og
tilhørende verksted/garasje - store
eiet tomt - Iddesletta**

Tilstandsrapport

Befaringsdato: 20.08.2024

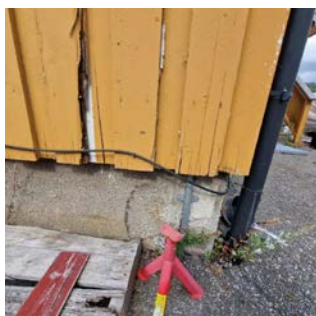
- Det er påvist betydelige råteskader i bordkledningen.
- Det er ingen musesperre i nedre kant av konstruksjon.

- Musesperre må etableres.
- Råteskadet trekledning må skiftes ut.
- Det bør vurderes utskifting av kledning, etterisolering i forbindelse med modernisering av boligen. Råteskadede trepaneler må skiftes ut, det kan være råte skader i konstruksjonen spesielt rundt vinduer/dører og ned mot grunnmur.

Det bør vurderes utskifting av kledning, etterisolering i forbindelse med modernisering av boligen. Råteskadede trepaneler må skiftes ut, det kan være råte skader i konstruksjonen spesielt rundt vinduer/dører og ned mot grunnmur.

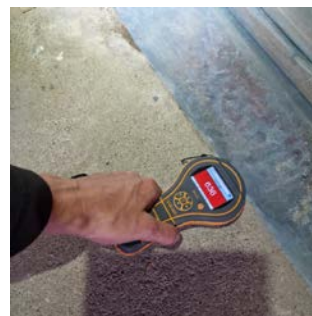
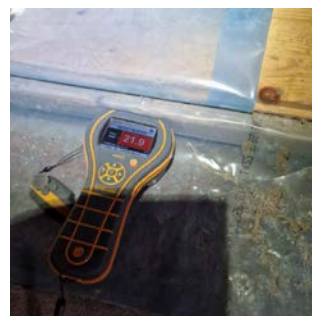
- Det er gjennom målinger påvist høyt fuktnivå i trevegger i underetg./kjeller, det er

- Det ble målt opp til 22 vekt% fukt i oppforet gulv. Ved nivåer over 15-16 vekt% vil det være fare for utvikling av sopp, råte og mugg. Noe synlig svertesopp. Høye fuktindikasjoner på vegger og gulv. Synlig saltutslag og løs puss. Ved hulltaking ble det målt opp til 27 vekt%. Det er ikke anbefalt med plast i vegger under terreng.

- Ytterligere undersøkelser må foretas for å få kartlagt tilstanden og omfanget på eventuelle skader.
- Det anbefales å fjerne alt organisk materiale i slike kjelleren. Plast i vegger bør fjernes. Bedre ventilasjon og en permanent avfukter bør vurderes.

Bedre ventilasjon og en permanent avfukter bør vurderes.

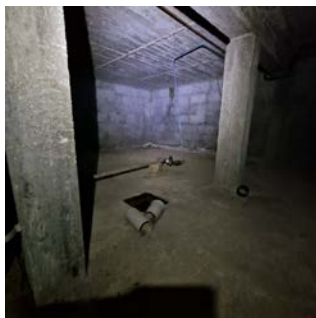
- Det er ikke tilfredsstillende ventilering av krypkjeller.
- Det er synlig fukt på vegger og gulv.

- Bedre ventilering må etableres.
- Uavklart situasjon, konstruksjon med skadepotensiale.

Uavklart situasjon, konstruksjon med skadepotensiale.

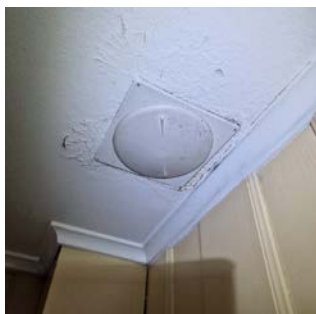
- Toalettrom mangler tilluftsventilering, f.eks. spalte/ventil ved dør.
- Det er fuktmerker i himling rundt ventil.

- Det bør etableres tilfredsstillende tilluft til toalettrom, f.eks. luftespalte ved dør e.l.
- Det må gjøres undersøker i himling/lufter kanal om skade årsak og utbedringer.

Det må gjøres undersøker i himling/luft kanal om skade årsak og utbedringer.

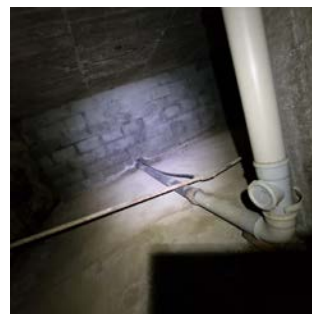
ⓘ TG 2 Avløpsrør

Det er avløpsrør av støpejern/soil og plast.

- Det er ikke behov for utbedringstiltak siden anlegget fungerer i dag, men ut ifra alder kan skader plutselig oppstå på eldre anlegg.
- I forbindelse med oppgradering av våtrom vil det være naturlig med utskiftning av rør.

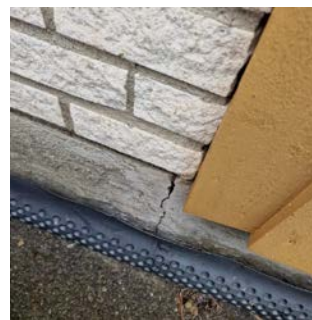
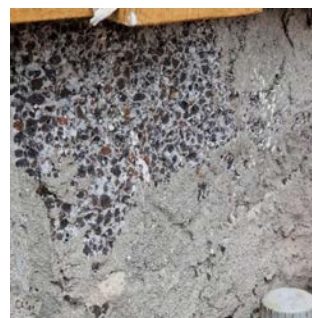
- Grunnmuren har sprekkdannelser.

- Påviste skader må utbedres.

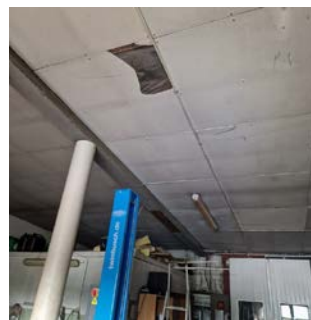
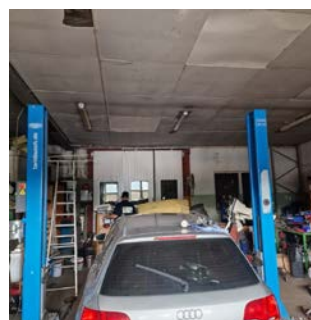
som et miljø- og helseskadelig materiale og må beregnes sanert. Vil medføre økte kostnader.

Det må beregnes ferdigstillelse, oppgraderinger og vedlikehold. Eternitt-plater anses som et miljø- og helseskadelig materiale og må beregnes sanert. Vil medføre økte kostnader.
