# Tilstandsrapport

Boligbygg med flere boenheter

Nygårdsplatået 10A, 9300 FINNSNES

Befaringsdato: 05.03.2026

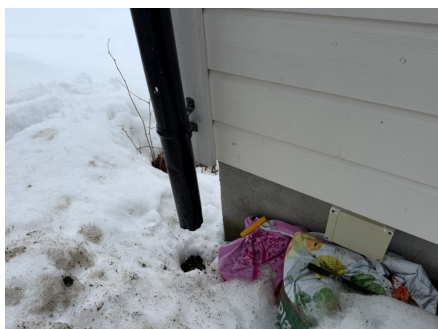
Takrennenedløp ved grunnmur.

Mangelfull bortledning av vann fra taknedløp bør utbedres for å redusere risiko for fukt mot grunnmur og påfølgende skader over tid.

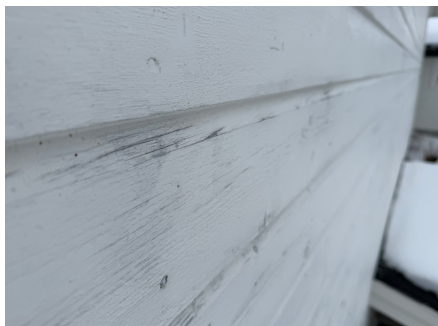
Eksempel på tynnslett overflatebehandling.

Avviket med tynnslett overflatebehandling kan føre til at treverket tar opp fukt og svekkes, noe som gir økt risiko for fuktskader. Det anbefales å forbedre overflatebehandlingen for å sikre tilstrekkelig beskyttelse mot værpåvirkning.

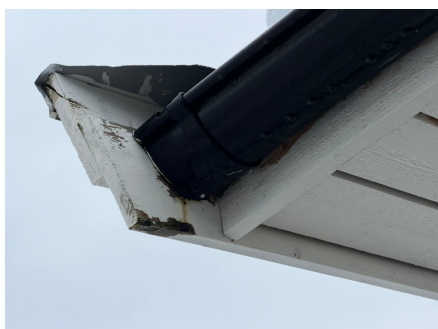
Værslett overflatebehandling på vindskibord.

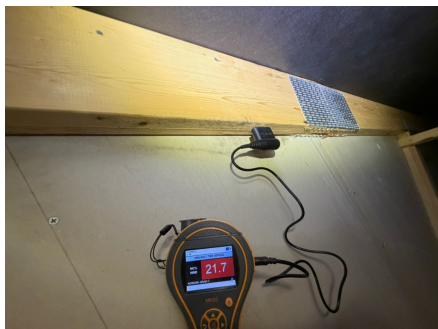
Det er påvist fuktmerker og svertesopp på gipsplate i brannskillet og på sperre inntil brannskillet. Dette kan skyldes vanninntrenging eller kondens i området. Fuktmåling på ca. 22 vektprosent i treverket er forhøyet og gir grunnlag for soppvekst.

Fuktmåling i sperre ved brannskillet. Det er påvist svertesopp på sperre og fuktskjolder på gipsen.

Fuktmerker, svertesopp og forhøyet fuktnivå kan over tid føre til råteskader og svekkelser i konstruksjonen. Dette kan føre til redusert branntetthet i brannskillet dersom materialet brytes ned. Ytterligere undersøkelser anbefales for å avklare fuktkilde og omfang i skjulte deler av konstruksjonen. Det anbefales å utbedre årsaken for så å tørke ned konstruksjonen slik at fuktnivået kommer ned på et normalt nivå.

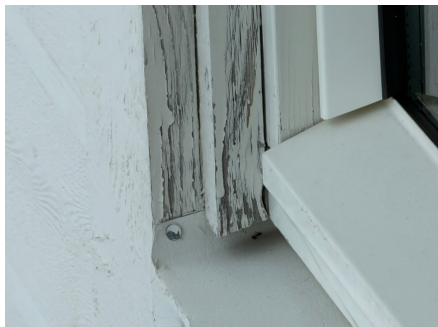
Det påvist tynnslett overflatebehandling på karmen og utvendig listing, noe som gir redusert beskyttelse av treverket mot fuktpåvirkning. Dette kan skyldes værpåvirkning og manglende vedlikehold.

Tynnslett overflatebehandling på utvendige lister.

Tynnslett overflatebehandling på karmen og lister bør utbedres med ny overflatebehandling for å hindre fuktopptak i treverket, og redusere risiko for råteskader over tid.

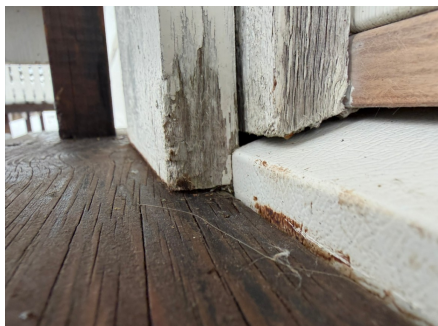
Det er påvist tynnslett overflatebehandling på karmen og utvendig listing, noe som gir redusert beskyttelse av treverket mot fuktpåvirkning. Dette kan skyldes værpåvirkning og manglende vedlikehold.

Overflatebehandling på utvendige lister.

Tynnslett overflatebehandling på karmen og lister bør utbedres med ny overflatebehandling for å hindre fuktopptak og redusere risikoen for råteskader over tid.

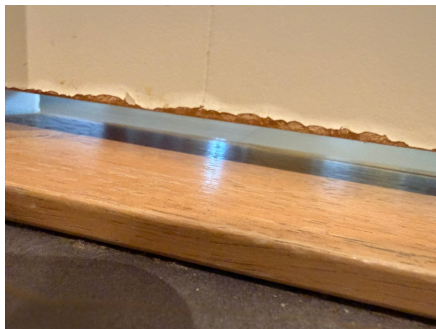
Det er påvist fuktskader i nedre kant av døren til badet som kan skyldes fuktbelastning fra badet

Fuktskader i nedkant av døren tilbadet.

Fuktskader i nedre kant av baddøren kan gi videre oppsvelling av dørbladet. Det anbefales å utbedre dørbladet for å hindre videre forringelse.

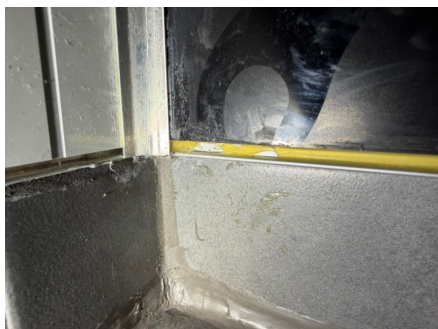
Det mangler fuge i underkant av baderomsplater og hjørnelister er ikke montert etter monteringsanvisning.

Det må etableres tilstrekkelig fugging i underkant av baderomsplatene mot bunnlist for å sikre en tett overgang, og redusere risiko for fuktskader i tilstøtende konstruksjoner. Veggene må ikke utsettes for vann før fugene er utbedret.

Hjørnelister bør tilpasses slik at de flukter med underkant av baderomsplatene for å sikre en tett overgang og forhindre inntrenging av fukt.

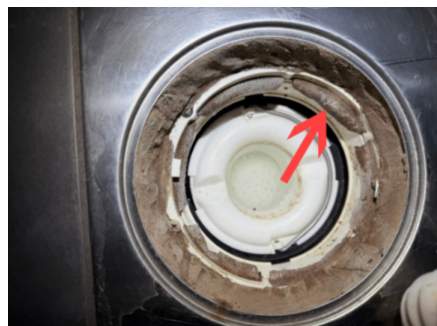
Avviket med slukmansjetten medfører at den blir stående å trekke vann, dette gjør at overgangen mellom gulvets tettesjikt og sluk ikke er tett. Om mansjetten trekker vann og overgangen ikke er tett, kan det oppstå lekkasje til underliggende konstruksjon med risiko for fuktskader. Det må gjøres ytterligere undersøkelser angående hvilken type mansjett som er benyttet.

Smøremembran mangler på slukmansjetten.

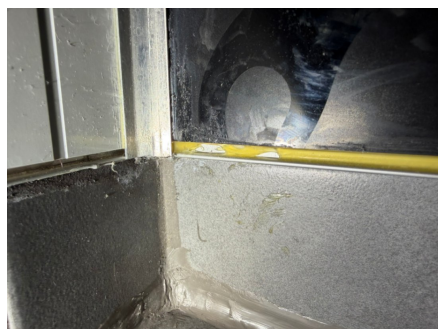
Utette overganger mellom lister og baderomsplater.

Det må fuges mellom bunnlist og baderomsplate i våt sone for å redusere risikoen for vanninntrengning til tilstøtende konstruksjoner og fuktskader.

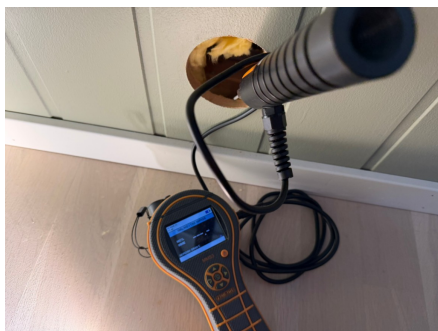
Fuktmålinger er foretatt uten å påvise unormale forhold. Fuktmåling er foretatt fra stue. Fuktkvotemåling (vekt%) i konstruksjonen ble ikke registrert. Våre fuktmålere angir ikke fuktverdier lavere enn 6vektprosent.

Fuktmåling.
