Tilstandsrapport

Selveierleilighet

Rådmann Paulsens gate 46, 1473 LØRENSKOG

Befaringsdato: 17.02.2025

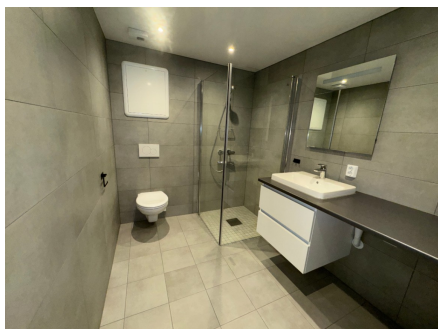
Bad/wc er fra byggeår og levert av utbygger. Det foreligger dokumentasjon.

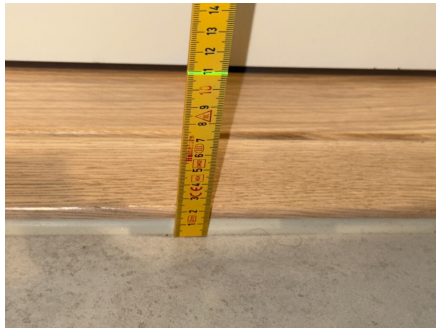
Flislagt gulv med varmekabler. Det ble målt ca. 26 mm fall fra overkant gulv ved terskel topp slukrist i dusjsone. Ca. 7 mm fall fra overkant gulv ved terskel til overkant gulv ved dusjsone. Det er utført stikkmålinger av gulvet med krysslaser, mindre svanker/bulinger kan eksistere uten at dette blir registrert.

Fallforhold ca. 109 mm overkant gulv ved terskel

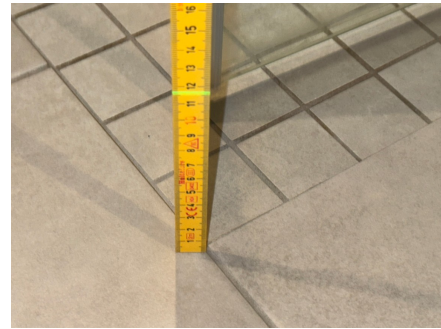
Fallforhold ca. 116 mm overkant gulv ved dusjsone

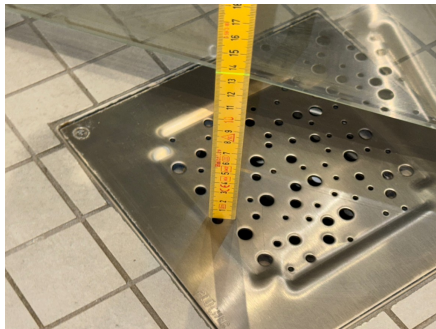
Fallforhold ca. 135 mm topp slukrist i dusjsone

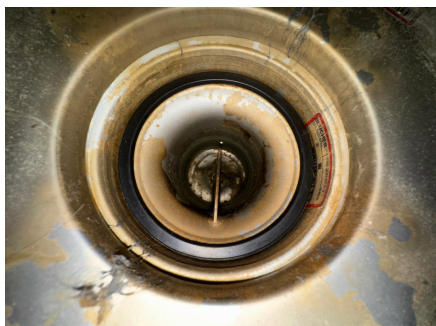
Stålsluk med vannlås i dusjsone. Ukjent type membran, vanskelig å se ved inspeksjoon i sluk. Det er trolig påført smøremembran. Normal tid før utskifting av gulv i våtrom med keramiske fliser direkte på membran er 10 - 30 år.

Stålsluk med vannlås i dusjsone

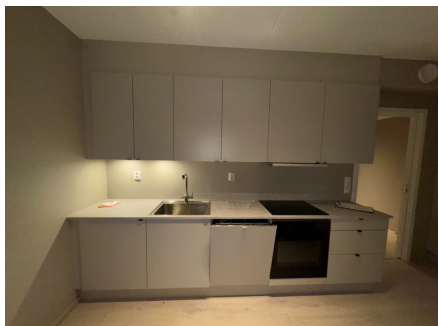
Sigdal kjøkkeninnredning fra 2023 med grå glatte fronter og laminert benkeplate. Takhøy/oppforet innredning. Nedfelt oppvaskkum i rustfritt stål og ettgreps kjøkkenarmatur. Malte flater over kjøkkenbenk. Doble stikkontakter og benkebelysning oppunder overskap. Integriert oppvaskmaskin, induksjonstopp, stekeovn og kjøle-/frysenskap fra Electrolux. Kjøkkenventilator tilknyttet ventilasjonsanlegg. Det er montert komfyrvakt over platetopp, og Aqualarm med magnetventil til vanntilførsel (lekkasjevarsler) i kumskapet. Vann- og avløpsrør av plast. Normal funksjonalitet. Ingen merkbar slitasje. Ingen synlige tegn til lekkasjer ved lett tilgjengelige steder.

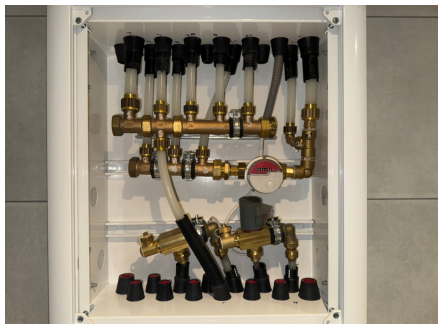
Vannfordelerskap

Vannrør i plast av typen rør-i-rør system tilkoblet vannfordelerskap. Fordelerskapet er lokalisert på bad/wc med overløp til badegulv. Vannmåler og stoppekran er lokalisert i fordelerskapet. Rørføringer og rørenes tilstand kan være vanskelig å gi en fullstendig vurdering av da disse for det meste ligger skjult i vegger og konstruksjoner, eller er innkasset. Rørnettet er ikke nærmere kontrollert og tilstandsvurdert på befaringen, ut over det som er synlig i rommene. En eventuell utvidet kontroll må utføres av en rørlegger.

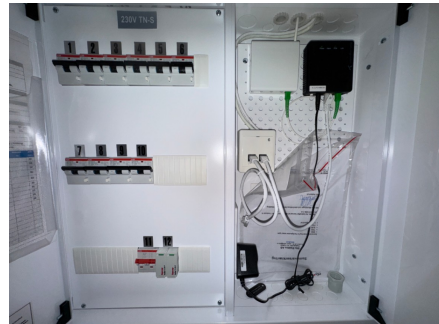
Sikringskap

230 V TN-S systemspenning. Skjult og jordet elektrisk anlegg. Sikringskap: 63 A hovedsikring, overspenningsvern og 10 fordelingskurser med jordfeilautomater. Digital strømmåler er plassert i felles el-tavle/skap i fellesareal. Det ble ikke opplyst om feil eller mangler ved det elektriske anlegget på befaringdagen.
