## EIERSKIFTERAPPORT™

## EINEBUSTAD

Tornhaugen 16, 5710 Skulestadmo

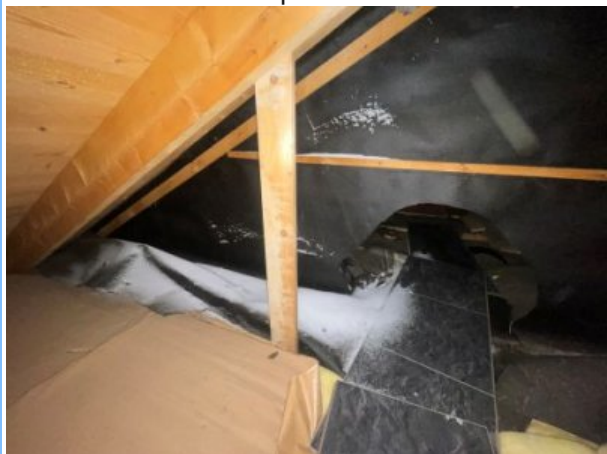
Ved synfaring vart det observert fokksnø på loftet i overgangen mellom vegg og takflate i tilbyggsdelen. Forholdet vert vurdert å kunne oppstå ved særskilde vêrforhold med sterk vind kombinert med regn eller snø. Observasjonen indikerer mogleg avvik knytt til taktekking, beslag eller overgangar i takkonstruksjonen i dette området.

Det er registrert manglande ventilering i nedre del av takets skråflater. Isolasjon i flathimling er enkelte stader ført heilt ut mot takskrå, slik at naudsynt luftespalte ikkje er ivareteken. Dette vert vurdert som sannsynleg medverkande årsak til tidlegare observerte fuktskjolder i overflater og funn av svertsopp/mugg i taktro og undertak.

**Merknader:** Fokksnø på kaldtloft

| | <p>Risiko: Innsig av snø og vatn ved overgangar mellom vegg og tak kan føre til fuktpåverknad i takkonstruksjonen. Kombinert med mangelfull ventilerings aukar dette risikoen for kondens, biologisk vekst og vidare nedbryting av trevirke.</p> <p>Konsekvens: Vidare eksponering for fukt kan medføre behov for utbetring av takdetaljar, beslag og ventilerings. Dersom forholda ikkje vert retta, kan dette over tid føre til meir omfattande skadar i takkonstruksjonen og tilhøyrande bygningsdelar.</p> |
