# Amboltveien 86 4311 HOMMERSÅK

## Tilstandsrapport Eierskifte

Boligtype: Enebolig i kjede

Byggeår: 2015

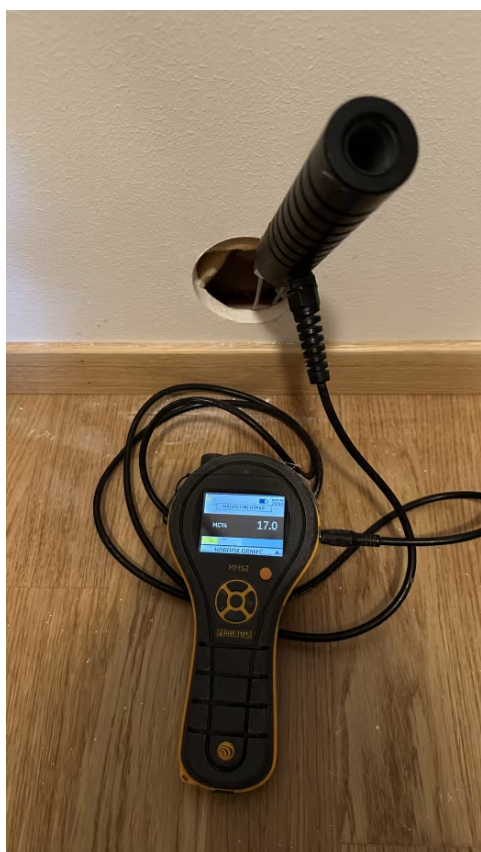
## 6.3 Rom under terreng

Ved måling av relativ fuktighet i hulrom ved hulltaking, måles et fukttinnhold som er over faregrensen for utvikling av skader.  
Det ble ikke registrert soppdannelser eller skadet treverk ved hulltaking, høyere fuktverdier kan tilbakeføres til mangler tilknyttet ventilasjon.

Anbefaler nærmere kontroll av ventilasjons aggregat, og innregulering.

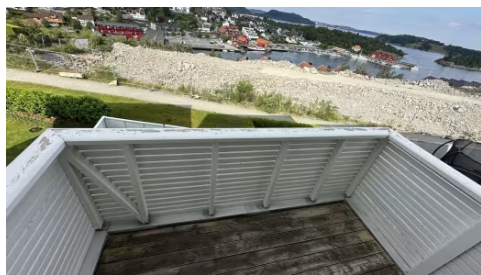
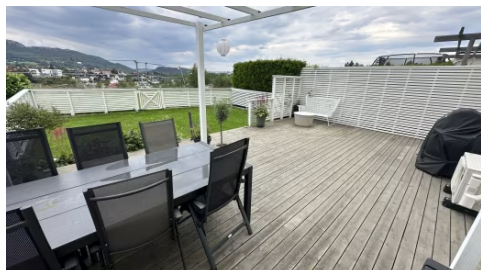
## 6.4 Balkong, terrasse, platting

Registrert tørkesprekker, og noe avskalling i overflater terrasse og rekkverk.

Noe rustavrenning ved innfesting av rekkverk/leveg. Dette skyldes ikke syrefast innfesting, krever jevnlig behandling.

Terrassegulv er montert utenpå kledning. Dette medfører større fuktbelastning på treverket og vanskelig tilkomst for maling/ behandling.

Behandling av rust i innfesting av rekkverk.

For å lukke avviket må høyden på rekkverket heves til dagens krav på 100 cm.

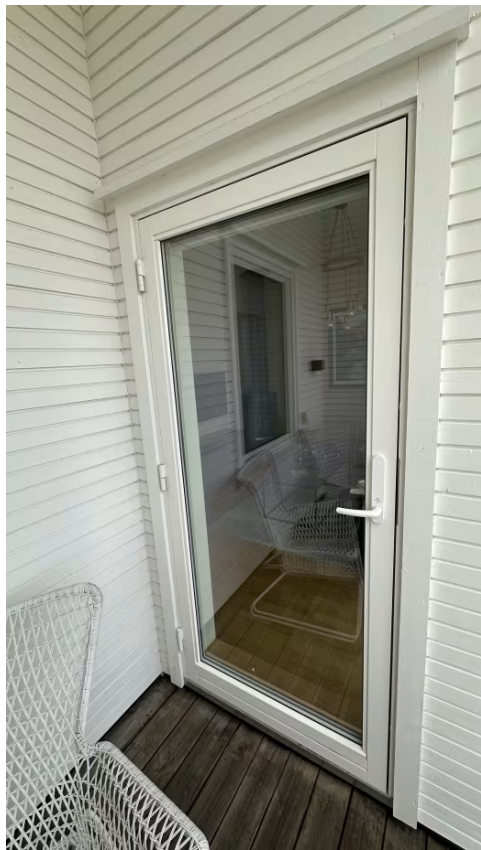
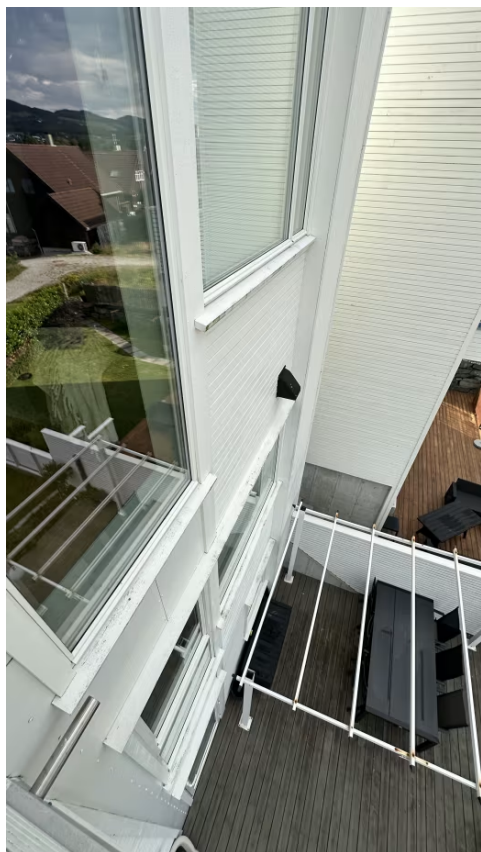
## 6.5 Vinduer og dører

- Balkongdør henger, korrodering i hengsler.
  - Mangelfull understøtting av terskel til ytterdør bi-inngang.
  - Mindre svelling i vindusforing på soverom underetasje, ingen utslag av fukt ved overflatemåling.
- Ukjent skadeårsak.

Justeringer/smøring av beslag og hengsler.

Skifte av skadet vindusforing på soverom, nærmere kontroll av årsak.

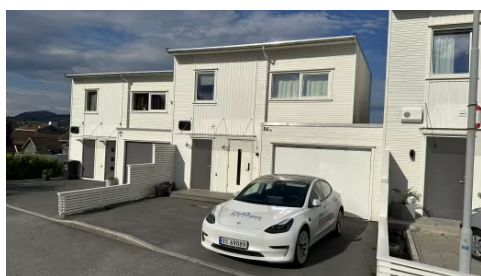
## 6.6 Yttervegger

- Det er enkelte steder noe liten avstand mellom kledning og terreng, dette øker fuktbelastningen på treverket og reduserer utluftingen bak kledningen. Anbefalt avstand er 15 cm.
- Mindre dreneringsluftespalter over vannbord dette øker fuktbelastningen, ingen registrert følgeskade.
- Ingen registrerte mangler på synlig musetetting.

Rengjøring og overflatebehandling må påregnes.

Bedre ventiler og drenering omliggende vinduer og dører.

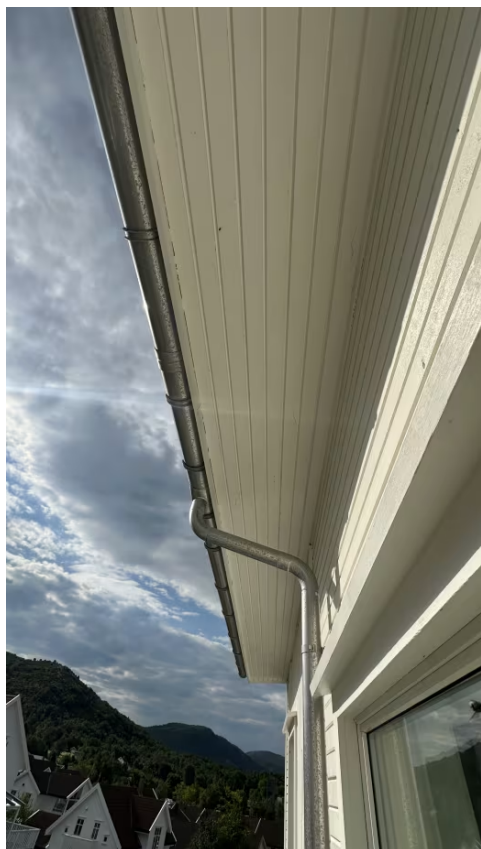
## 6.9 Takkonstruksjon

| Det er ikke synlig ventilerings i takutstikk, dette kan føre til kondensering, ingen registrert følgeskade på befaringsdagen. | |

| Nærmere kontroll av konstruksjonsoppbygging.<br>Lufting av takkonstruksjonen bør forbedres for å redusere risikoen for kondensering. | |

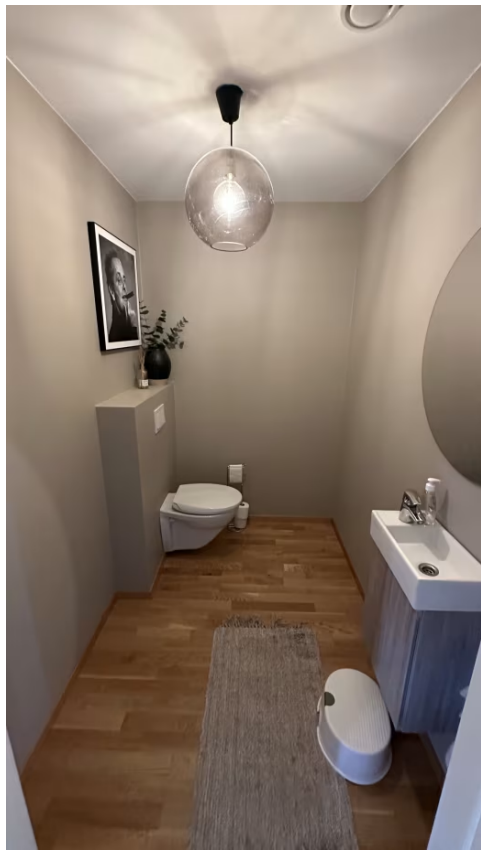
## 6.15 Toalettrom

Det er ikke etablert noen drensåpning for synliggjøring av eventuelle lekkasjer fra innebygget sisterner til klosett, og det er ikke forevist noen dokumentasjon på annen godkjent løsning.

Dokumentasjon av annen godkjent løsning for innebygget sisterner bør fremskaffes, eventuelt etablere vannsensor tilknyttet sisternen.

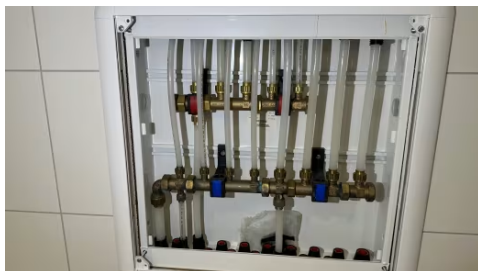
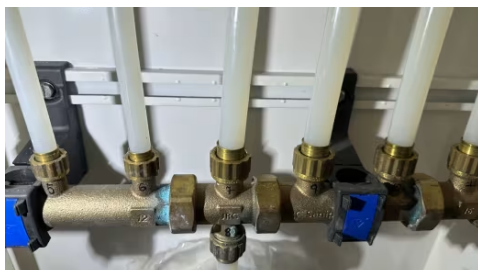
## 6.18 Vannledninger

- Stoppekran stenger sent, anbefaler nærmere kontroll av kran.
- Iring på samlestokker for vann i skap, ingen registrert lekkasje.

Bedre merking av rør i fordeler skap for vann.

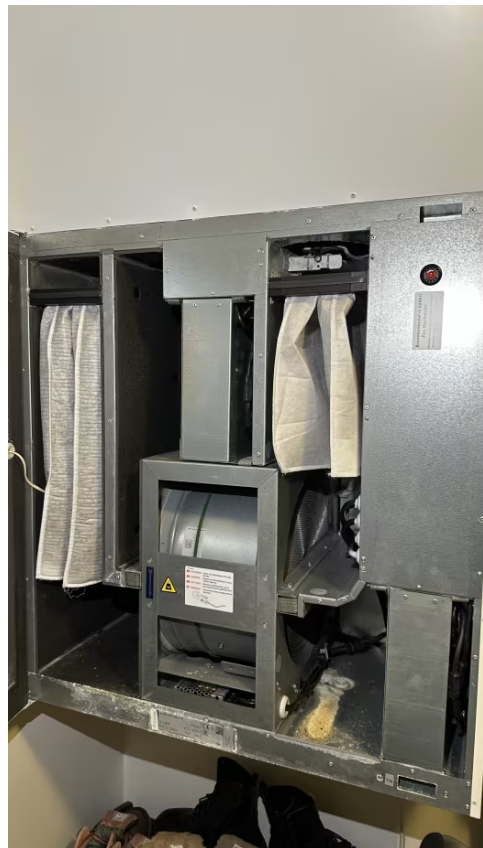
## 6.22 Ventilasjon

| <p>Bygningen har balansert ventilasjon, kanaler bør renses med jevne mellomrom for at avtrekket skal opprettholde kapasiteten (ca hvert 5 år).</p> <p>Noe mindre iring i aggregat, dette skyldes trolig kondensering.</p> <p>Avtrekk synes å være noe svakt ved enkel kontroll på våtrom, ingen registrerte følgeskader/utilstrekkelig luftutveksling utover høyere fuktverdier ved hulltaking i påforet vegg i bod underetasjen.</p> | |

| Anbefaler nærmere kontroll av ventilasjons aggregat, innregulering, og eventuelt rengjøring av kanaler. | |

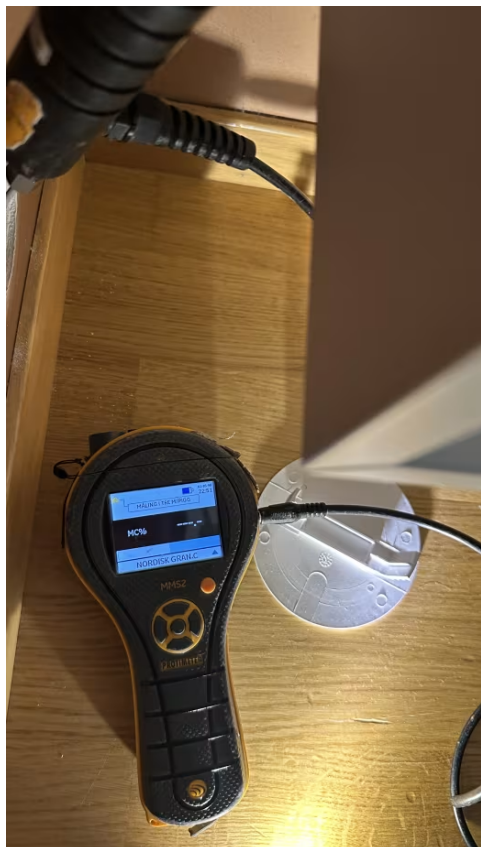
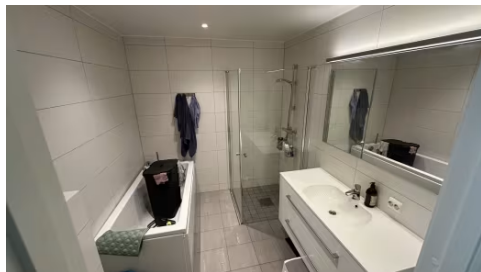
## 6.23 Våtrom: 2. etasje - Bad

Det er ikke etablert noen dreksåpning for synliggjøring av eventuelle lekkasjer fra innebygget sistene til klosett, og det er ikke forevist noen dokumentasjon på annen godkjent løsning.

Drypplekkasje i overgang blandebatteri/slange i dusjnisjen.

Ingen registrert fukt ved hulltaking fra tilstøtende rom.  
Variable fuktverdier i nedre del av vegg i dusj. Dette er trolig fukt mellom flis og membran, og er påregnelig normalt når dusj er i daglig bruk. Enkelte småriss i fuger, ingen registrert bom/hulrom i flis.

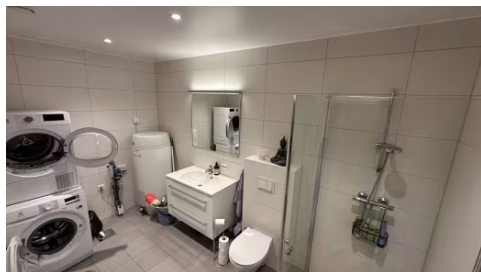
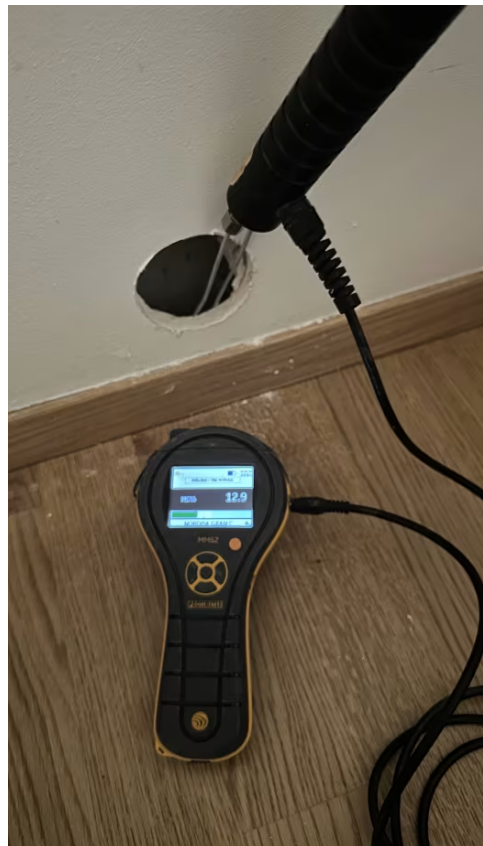
## 6.24 Våtrom: Underetasje – Bad/vaskerom

Det er ikke etablert noen drensåpning for synliggjøring av eventuelle lekkasjer fra innebygget sisterner til klosett, og det er ikke forevist noen dokumentasjon på annen godkjent løsning. Løs festet dusjstang, ingen registrerte følgeskader. Sanitærutstyr forøvrig i normal stand iht. alder.
