# Tilstandsrapport

Enebolig

Osterøyvegen 3220, 5284 TYSSEBOTNEN

Oppdragsnr.: 20932-2311

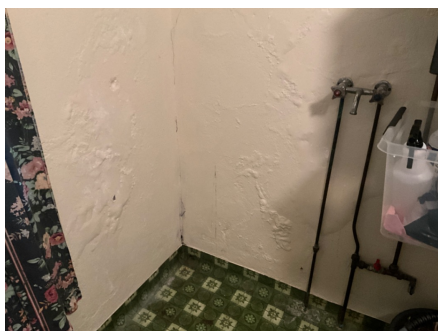
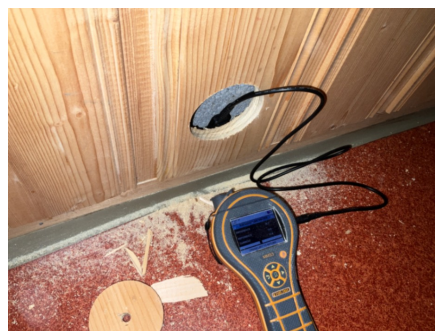
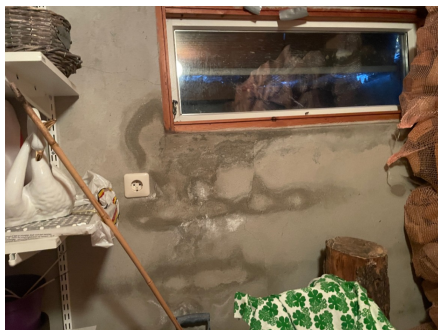
- Det er påvist indikasjoner på noe fuktgjennomtrenging i kjellergulv.
- Det er påvist indikasjoner på noe fuktgjennomtrenging inn i kjellermur.
- Begrenset ventilering i kjeller.

- Det påviste fuktnivå gir grunn til å overvåke konstruksjonen jevnlig for å se utvikling over tid, og eventuelt foreta tiltak for å unngå fuktskader.

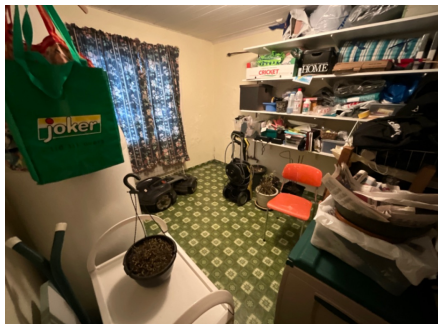
## KJELLER > BOD / VASKEROM (9,7 M<sup>2</sup>)

- Det er påvist andre avvik:
- Indikasjoner på fuktgjennomtrengning i kjellervegg.

- Andre tiltak:
- Det må gjøres nærmere undersøkelser og evt. tiltak etter behov.

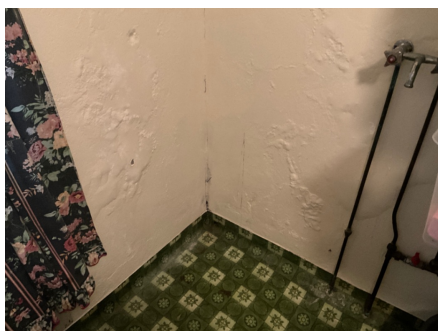
## KJELLER > BAD (5,8 M<sup>2</sup>)

- Våtrommet må oppgraderes for å tåle normal bruk etter dagens krav.
- Tilstandsgrad er satt på bakgrunn av alder på membran/tettesjikt/slukløsning og risiko for lekkasje og skader. Badet ansees som utdatert etter dagens krav. Det er derfor heller ikke gjennomført en detaljert tilstandsvurdering av hver enkel bygningsdel i rommet.

- For å oppfylle dagens krav til våtrom må det påregnes utgifter til oppgradering. Det anbefales også å skifte, vann- og avløpsledninger og sluk i forbindelse med en eventuell oppgradering. Dersom våtrommet har varmekabler bør disse skiftes ved oppgradering.

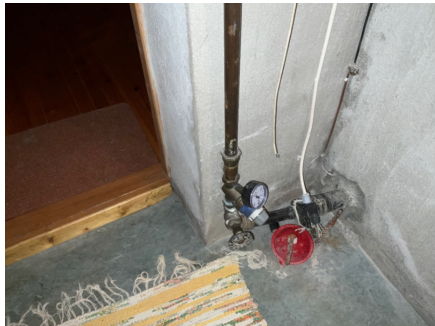
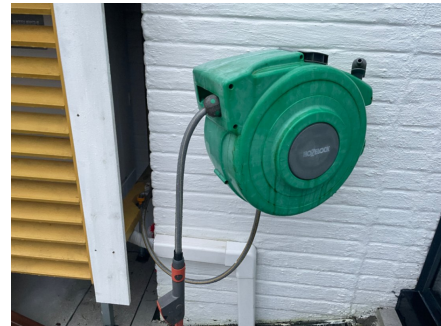
## TG 2 Avløpsrør

Avløpsrør av støpejern.

- Det er ikke behov for utbedringstiltak siden anlegget fungerer i dag, men ut ifra alder kan skader plutselig oppstå på eldre anlegg.
- I forbindelse med oppgradering av våtrom vil det være naturlig med utskiftning av rør.
