# Tilstandsrapport

Næringsbygg med flere boenheter

Svein Jarls gate 13, 7713 STEINKJER

Befaringsdato: 20.05.2025

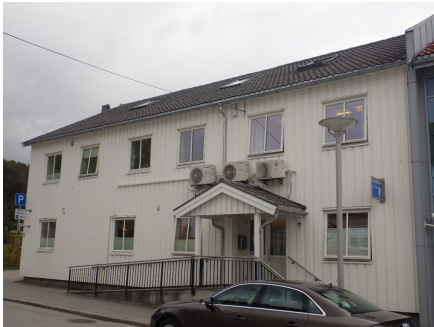
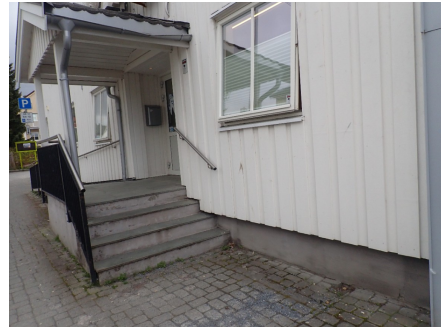
## TG 1 Utvendige trapper

Støpt trapp inkl rullestolrampe mot hovedinngang

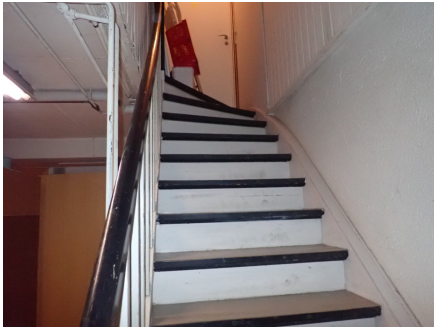
## TG 2 Innvendige trapper - 2

Boligen har malt tretrapp til 2. etasje.

- Håndløper bør monteres, men det var ikke krav på byggetidspunktet.

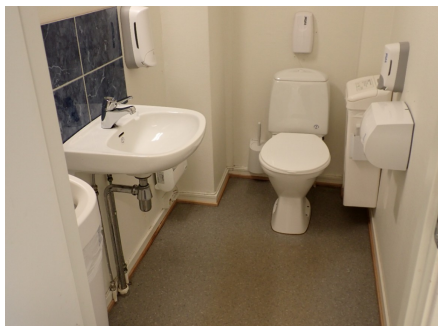
## 2. ETASJE > TOALETTRUM

- Toalettrom har kun naturlig avtrekk fra rommet, NS 3600 krever mekanisk avtrekk for å kunne gi TG 0/1.
- Det er avvik:

- Tiltak:
- Mekanisk avtrekk bør etableres på toalettrom.

Oppgradering må påregnes

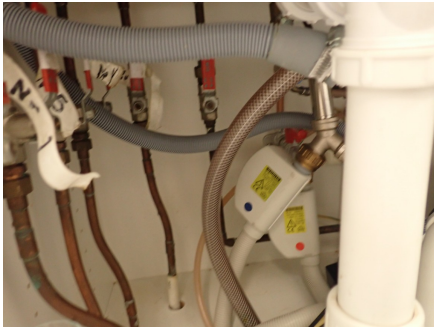
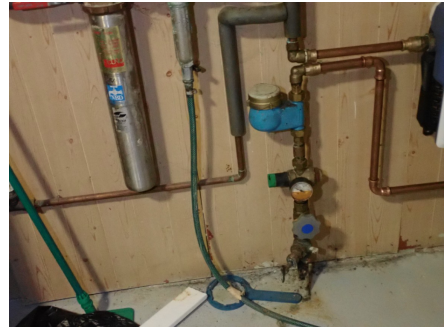
## TG 2 Avløpsrør

Det er avløpsrør av plast.

- Det er ikke behov for utbedringstiltak siden anlegget fungerer i dag, men ut ifra alder kan skader plutselig oppstå på eldre anlegg.
- Andre tiltak:
- I forbindelse med oppgradering av våtrom vil det være naturlig med utskiftning av rør.
- Eldre avløpsrør har blant annet større sannsynlighet for lekkasjer, noe som kan føre til omfattende og kostbare vannskader i boliger.
