Tilstandsrapport

3-roms andelsleilighet
-

Utsikten 25, 8610 MO I RANA
-

Befaringsdato: 01.11.2024

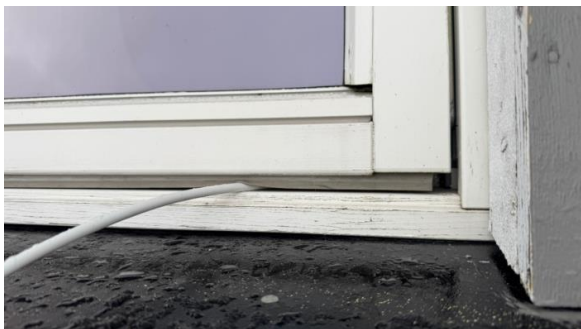
Enkelte vinduer er noe utvendig værslitt.

Vinduer og dører inngår i borettslagets vedlikeholdsansvar.

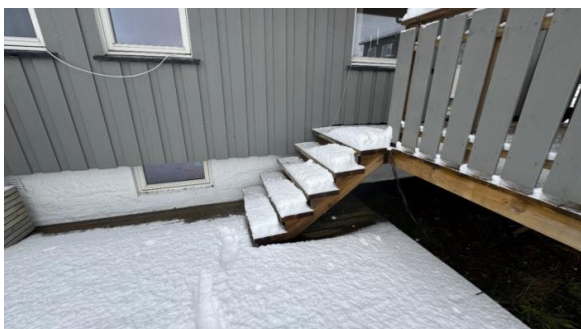
Trappen mangler rekkverk.

- Rekkverk må monteres for å lukke avviket.

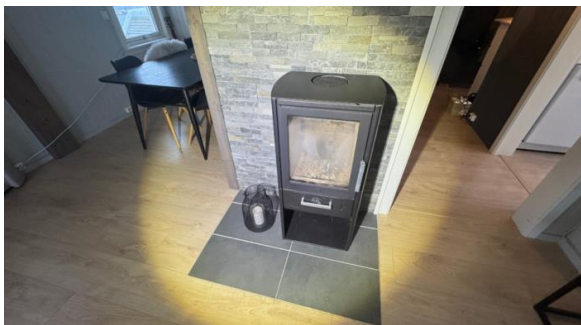
Inspeksjon av ildsted.

- Tidspunkt for piperehabilitering nærmer seg.

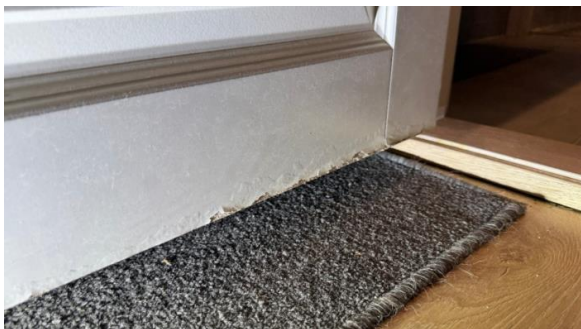
Enkelte dører subber mot karmen.
Døren til badet har noe skader.

Skade/fuktsvell på badedøren.

- Det bør foretas tiltak på enkelte dører.

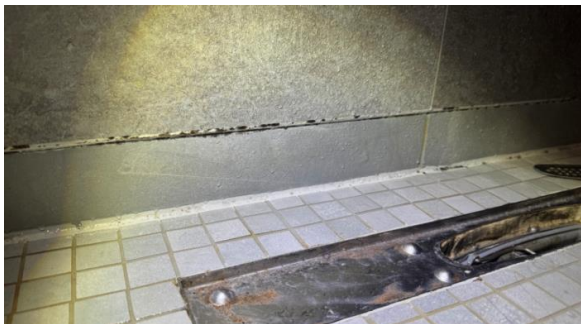
- Det er vindu/dør med ikke fuktbestandige materialer i våtsonen (ved vask, dusj, badekar, osv.), løsningen eller byggematerialet er uegnet

Det er noe manglende fug mellom bunnlist og badromsplater i dusjsonen. Vindu er plassert i våtsone.

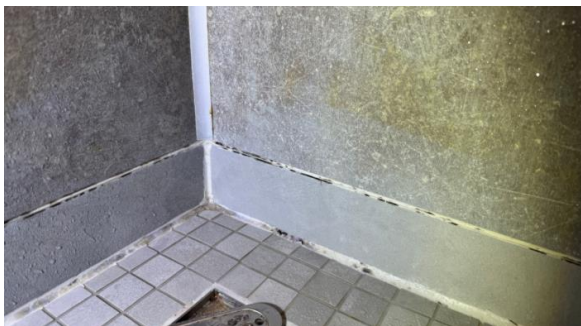
- Det er påvist avvik i krav til høydeforskjell/fall-løsning på våtrommet.
- Det er påvist symptom på fukt/råteskader.

Da det nylig har vært dusjet/sølt vann på gulvet i dusjsone har ikke takstmannen hatt mulighet til å måle reelle fuktverdier i våtsone, det vil naturligvis slå ut på fuktmåleren da det vil være vann i fuger/under fliser når det nylig har vært dusjet.

Det er registrert noe sopp i fuger i dusjsonen.

- Det må gjennomføres ytterligere undersøkelser og foretas utbedring av eventuell skade.

Det må utføres fuktmåling i dusjsone når det ikke har vært dusjet på en stund (helst over 48 timer).

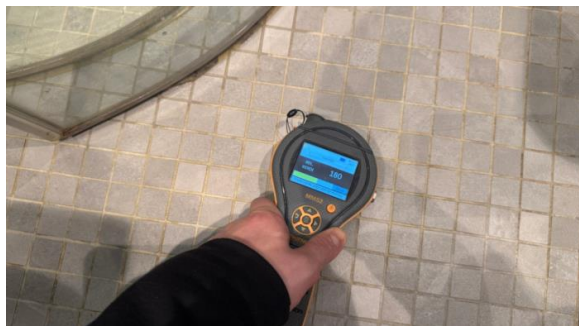
Det ble fuktmålt utenfor dusjsonen ved befaring, ingen unormale fuktverdier ble registrert her.

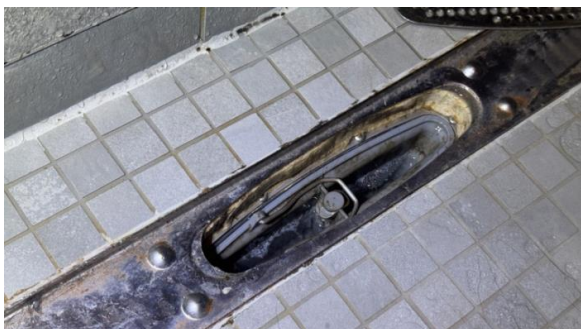
Kontroll av sluk.

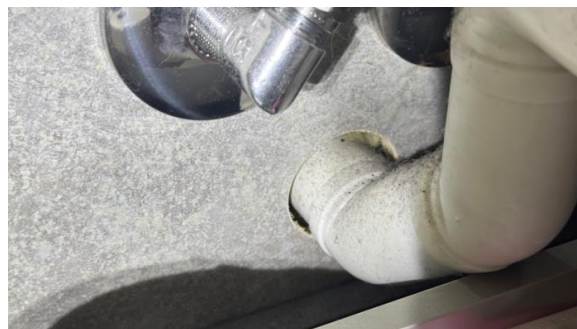
Det er påvist utette rørgjennomføringer i våtsone.

Det må tettes tilfredsstillende ved alle rørgjennomføringer på våtrommet.

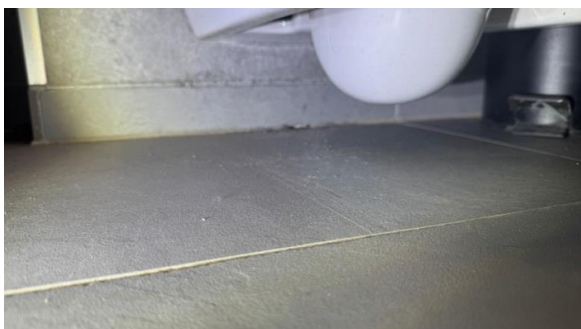
Drensåpning for synliggjøring av eventuelt lekkasjevann fra sistene.

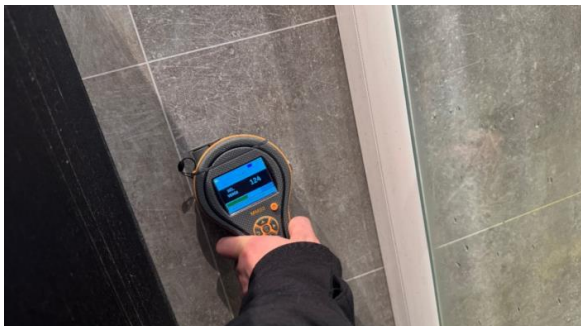
Ved andre fuktundersøkelser enn hulltaking, er det ikke påvist indikasjoner på fuktskader.

Overvåk tilstanden.

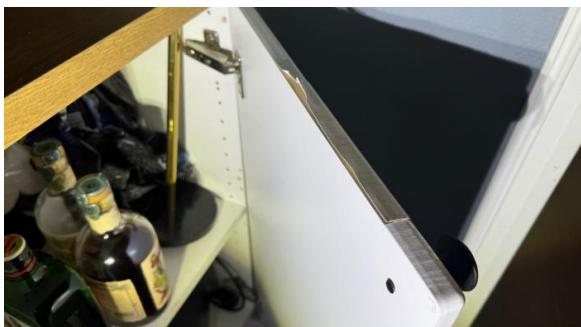
- Det er påvist skader på overflater/kjøkkeninnredning utover normal slitasjegrad.

Folie på fronter er løse og enkelte skapfronter er ikke tilfredsstillende festet.

- Det må påregnes lokal utbedring/utskiftning.

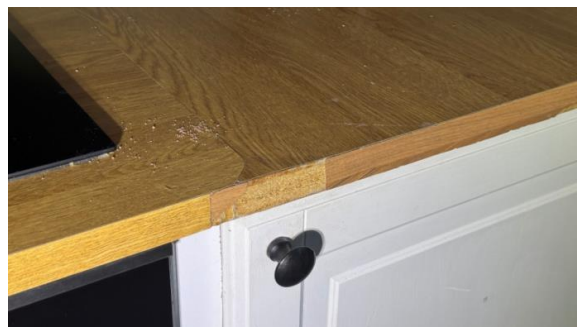
Skade i lamineringen på benkeplaten.

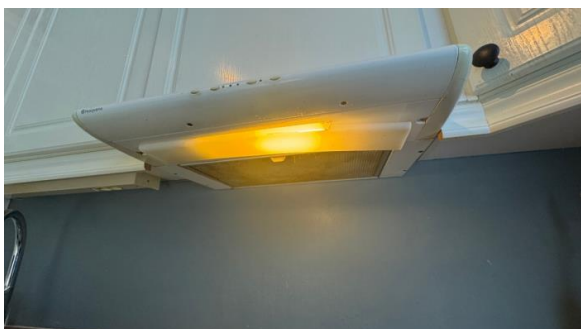
Kjøkkenventilatoren har skade på lyskilde og noe lav effekt.

Kjøkkenventilatoren har skade i lyskilde og noe lav effekt.

Lyskilde bør fikses og filter renses for å oppnå optimal effekt på ventilatoren.

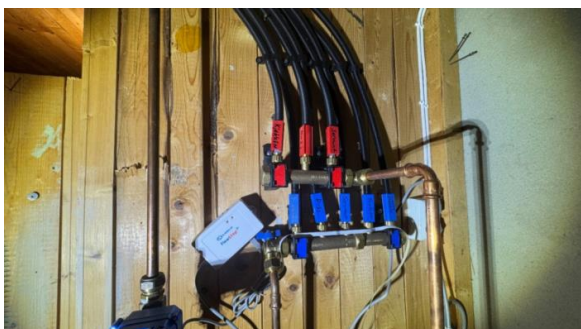
Rørfordelerstokker plassert i rom uten sluk. Det er montert waterguard som kompensierende tiltak.

Det bør etableres avløp til sluk.

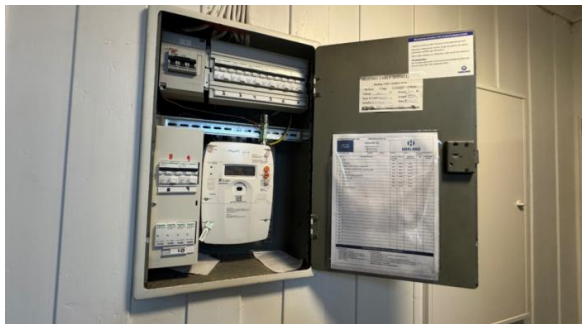
Kontroll av el-skap og kursfortegnelse.

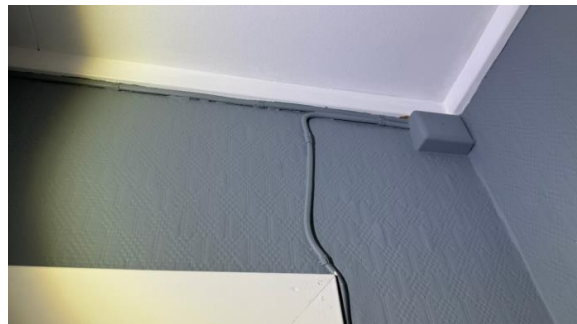
Kabler er ikke tilfredsstillende festet.

Utbedring av eventuelle avvik må påregnes.

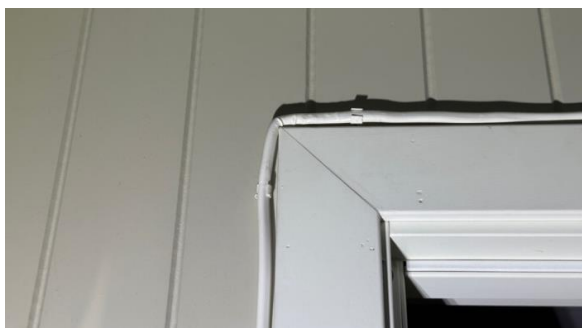
Ufagmessig utførelse av el-kabler.
