# Tilstandsrapport

Leilighet

Fartein Valens vei 31, 4318 SANDNES

Befaringsdato: 19.09.2024

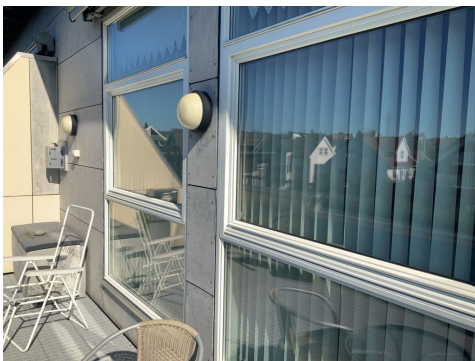
### ! TG 1 Vinduer

Bygningen har malte trevinduer med 2-lags glass.

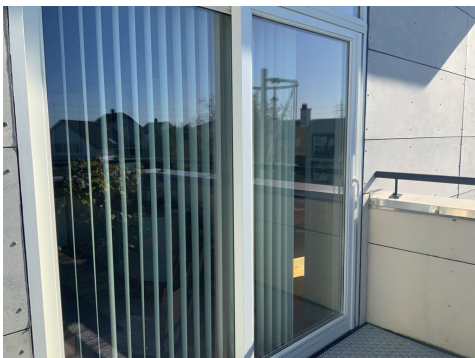
### ! TG 1 Dører

Bygningen har malt hovedytterdør.

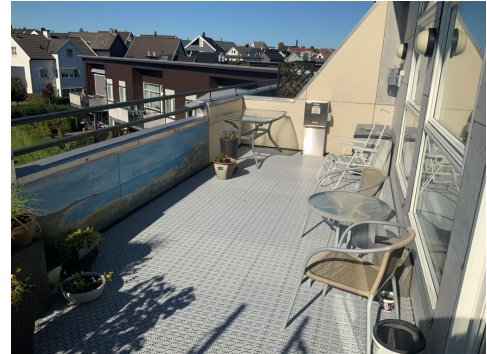
### ! TG 1 Balkonger, terrasser og rom under balkonger

Balkong ut fra leiligheten.

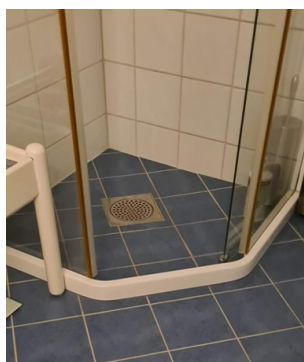
### ! TG 2 Overflater Gulv

Gulvet er flislagt. Rommet har elektriske varmekabler. Fall mot sluk er målt til 4 mm målt fra dør til bi-sluk (7 mm fall til sluk målt internt i dusjhjørnet).

- Det er påvist at høydeforskjell fra topp slukrist til golv/synlig topp membran ved dørterskel er mindre enn 25 mm.
- Det er påvist avvik i fallforhold til sluk i forhold til krav i forskrift på byggetidspunktet.

- Våtrommet fungerer med dette avviket.

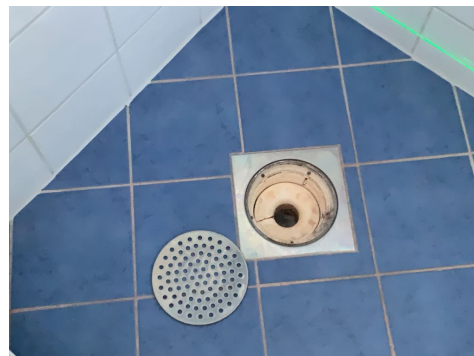
### ! TG 2 Sluk, membran og tettesjikt

Det er plastsluk, og smøremembran med dokumentert utførelse.

- Mer enn halvparten av forventet brukstid er passert på membranløsningen.

- Overvåk tilstanden jevnlig. For å få tilstandsgrad 0 eller 1 må tettesjiktet skiftes ut, men tidspunktet for når dette er nødvendig er vanskelig å si noe om.

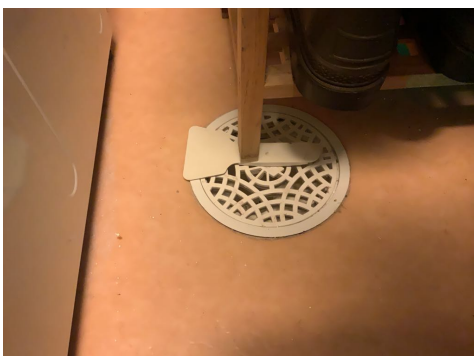
### TG 2 Overflater Gulv

Gulvet har vinylbelegg. Rommet har ingen varmekilde. Fall mot sluk er målt til 1 mm.

- Det er påvist avvik i fallforhold til sluk i forhold til krav i forskrift på byggetidspunktet.

Oppbrett på vinylbelegget dør/vegger tilfredsstillende krav i forskrift.

- Våtrommet fungerer med dette avviket.
