# Tilstandsrapport

📍 Fagerhaug 9, 5260 INDRE ARNA

# gnr. 286, bnr. 221

Rapportdato: 01.03.2024

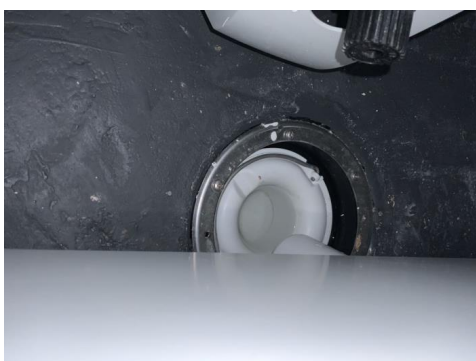
## ! TG 1 Sluk, membran og tettesjikt

Malt betonggulv ned mot plastsluk.

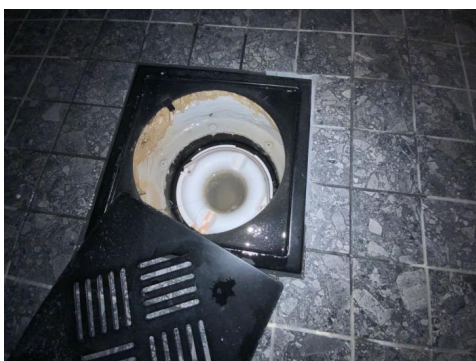
### ! TG 1 Sluk, membran og tettesjikt

Klemring og membran er synlig i plastsluk.

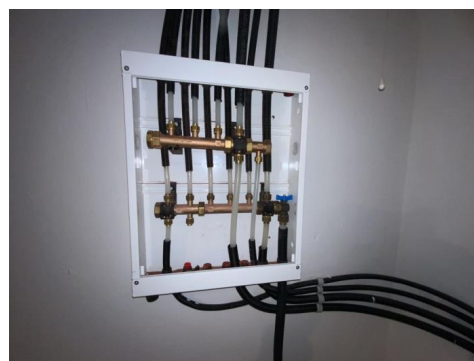
Det ble ikke registrert lekkasje i rørfordelerskap. Rørfordelerskapet bør kontrolleres regelmessig.
