Tilstandsrapport

Enebolig

Nerdrumveien 45 B, 1900 FETSUND

Befaringsdato: 24.03.2025

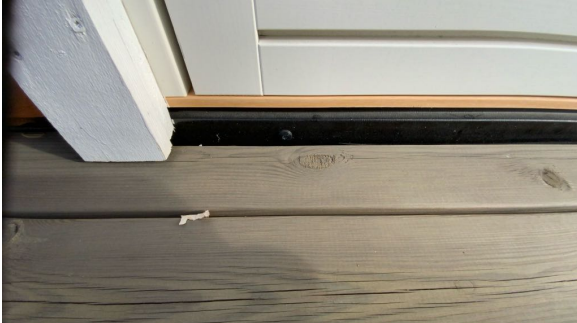
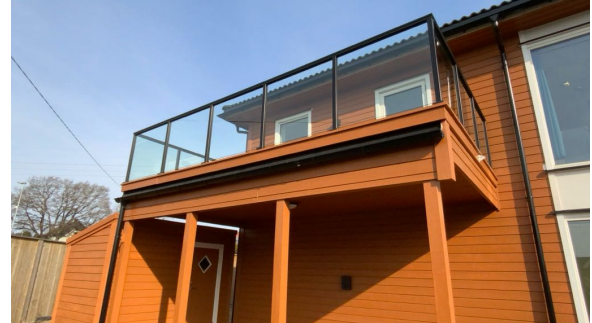
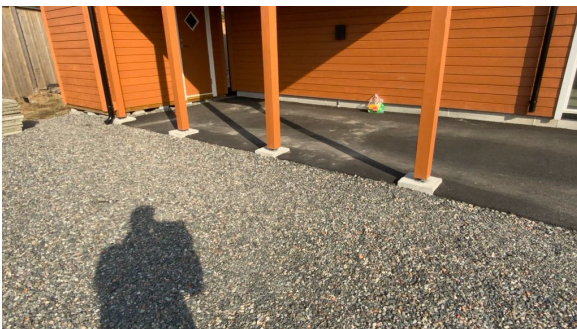
Dør som er for nærme terrenget kan lettere bli utsatt for vanninntrenging, spesielt ved regnvær eller snøsmelting. Dette kan føre til fukt- og vannskader på dørkarmen og omkringliggende bygningsdeler. Løsning kan være å etablere en rist foran døren slik at snø faller igjennom.

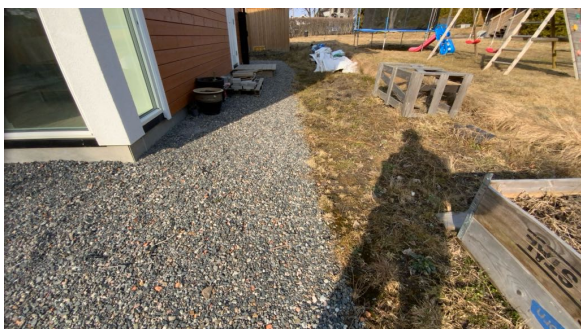
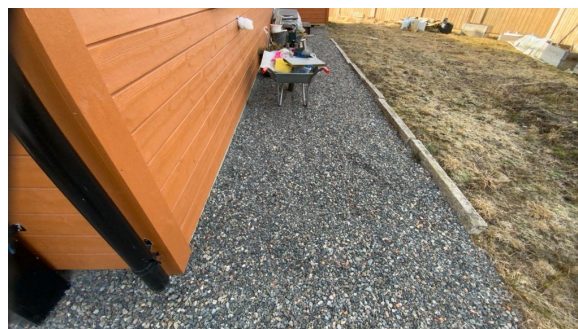
Det bør foretas justeringer der tomt heller mot huset for å unngå unødig fuktbelastning mot støpt dekke. Boligen ligger i ett område der flom kan forekomme. Aktsomhet skalaen går fra 1-5 der 5 er med størst risiko. Nærmere informasjon rundt dette kan fås av kommunen.

- Det bør foretas terrengjusteringer.
