Tilstandsrapport

Enebolig

Nerdrumveien 45 B, 1900 FETSUND

Befaringsdato: 31.03.2026

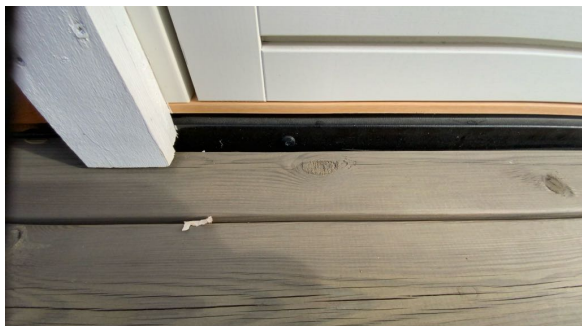
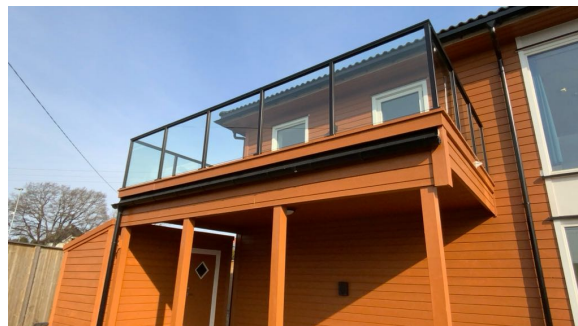
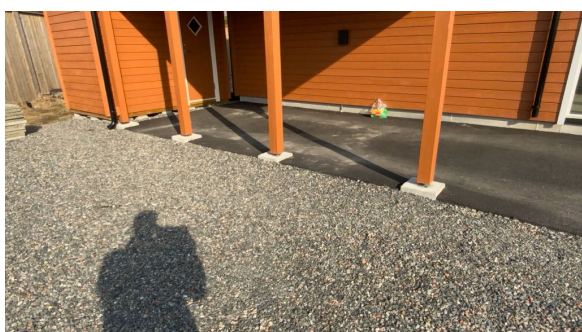
Dør som er for nærme terrenget kan lettere bli utsatt for vanninntrenging, spesielt ved regnvær eller snøsmelting. Dette kan føre til fukt- og vannskader på dørkarmen og omkringliggende bygningsdeler. Løsning kan være å etablere en rist foran døren slik at snø faller igjennom.

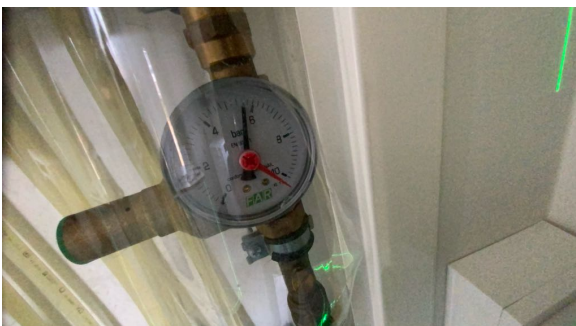
Vanntrykket bør være rundt 4 bar. Dette for å unngå større trykkbelastning for vannrørene og fare for lekkasje i koblingspunkter over tid. Dette kan enkelt justeres.

Rørkursene på rør-i-rør systemet bør merkes, slik at det er enkelt å identifisere hvilket rør som går hvor ved behov for utskifting eller ved en eventuell lekkasje. Manglende merking kan føre til unødvendig tidsbruk og økt risiko for feil ved reparasjoner, samt forsinkelser ved utbedring av lekkasjer.

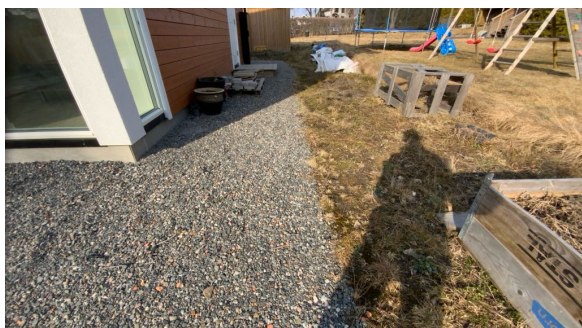
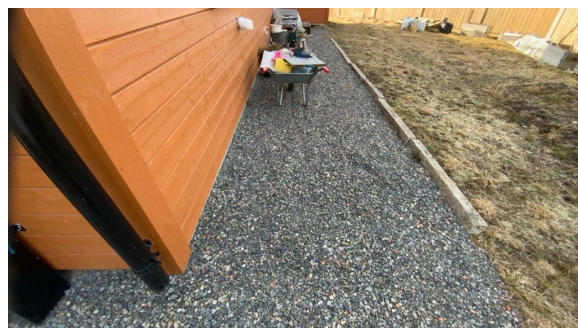
Det bør foretas justeringer der tomt heller mot huset for å unngå unødig fuktbelastning mot støpt dekke. Boligen ligger i ett område der flom kan forekomme. Aktsomhet skalaen går fra 1-5 der 5 er med størst risiko. Nærmere informasjon rundt dette kan fås av kommunen.

- Det bør foretas terrengjusteringer.
