# Tilstandsrapport

Fritidsbolig

Vågsveien 150, 8820 DØNNA

Befaringsdato: 18.02.2025

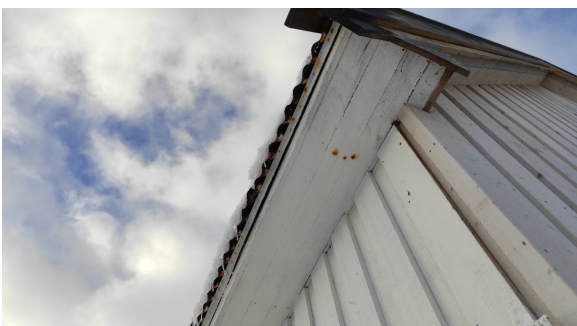
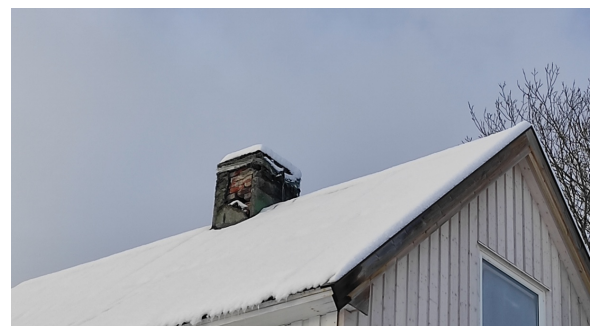
- Det er påvist skader eller avvik på selve taktekingen.

Det er rustdannelser i tekkingen og det er registrert lekkasje på kaldloft.

Utskiftning av taktekingen må påregnes.

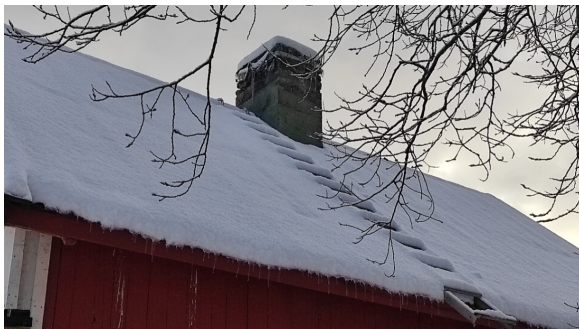
Det er registrert lekkasje i området rundt pipen.

Snøfangere som benyttes skal være typegodkjent og må monteres i henhold til monteringsanvisning fra produsent av snøfangeren. Snøfangeren skal være festet i bærende konstruksjon (takstoler). Snøfangere uten CE merking eller dokumenterte egenskaper og ytelser er ikke godkjent. Før det eventuelt blir montert snøfangere må takkonstruksjonen/bærekonstruksjoner kontrolleres av bygningssakkyndig.

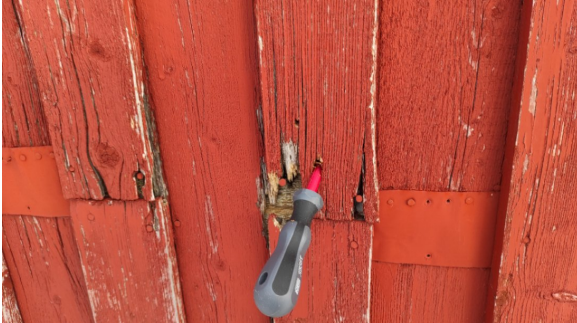
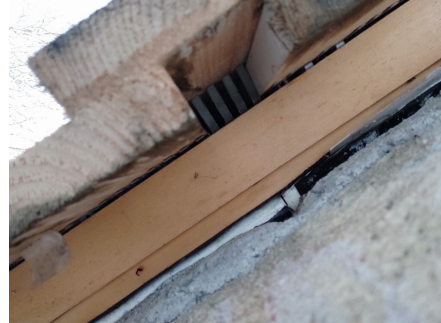
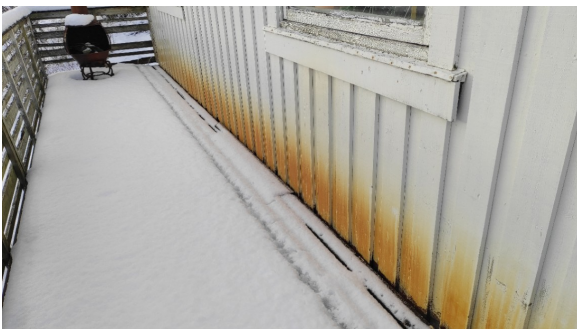
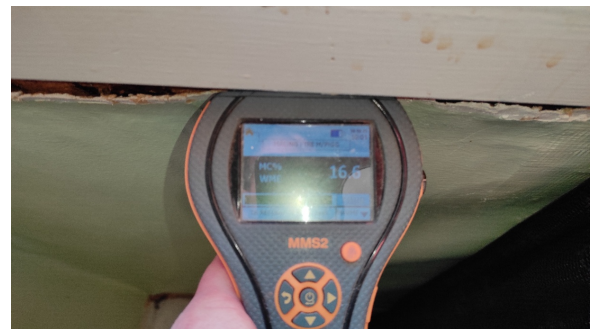
- Det er påvist betydelige råteskader i bordkledningen.

Det er lekkasje/fuktsvell i det ene vinduet på stuen, det er usikkert om det er fuktskader i konstruksjonen i dette området.

Det er merket etter rustvann fra taket på kledningen mot øst.

Fuktmåling under vinduet i loftetasjen.

- Råteskadet trekledning må skiftes ut.

Ytterligere undersøkelser av konstruksjon bør utføres, utskiftning av råteskadede deler kan ikke utelukkes.

Vask og rens av kledningen mot øst må påregnes før denne males, problemene med merker fra rustvann vil forsvinne dersom taktekket skiftes ut, og det monteres renner og nedløp.

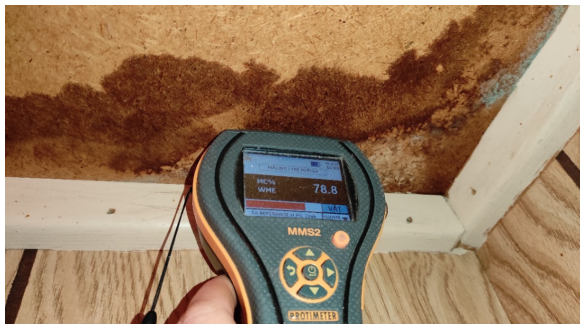
Fuktmåling i himlingen i gangen.

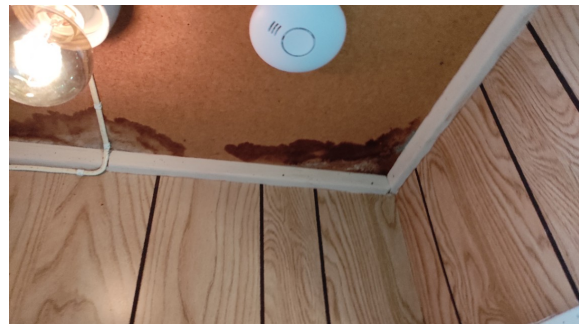
Fuktmerker i himlingen i gangen.

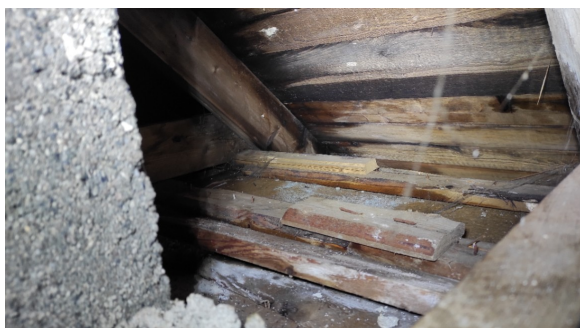
Fukt på kladloftet.

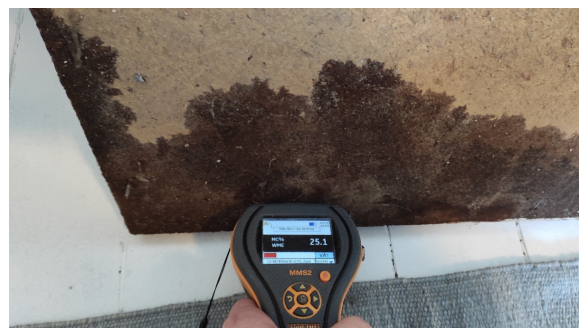
- Det er påvist fukt-/råteskader i takkonstruksjonen.

Det er påvist lekkasje i området rundt pipen, dette har medført fuktskader i himlingen i området rundt pipen. Kaldloftet er begrenset inspisert grunnet manglende adkomst, og er derfor kun inspisert fra loftsluken med kamera. Det kan derfor ikke utelukkes fuktskader i andre områder av konstruksjonen. Loftskillet er uisolert, og det er ikke montert noen form for dampsperre.

Fuktmåling i loftsluken.

- Råteskadede konstruksjoner må skiftes ut.

Årsaken til lekkasjen må tettes, og skadede materialer skiftes ut.

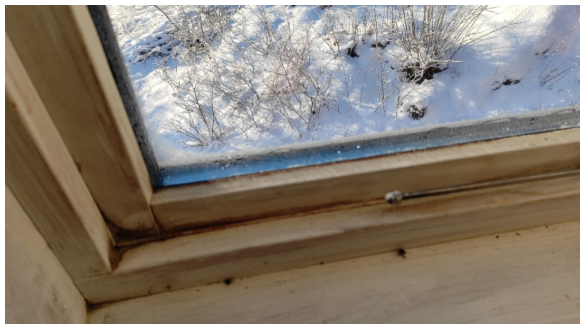
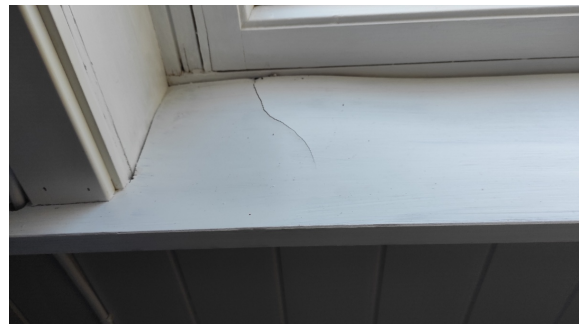
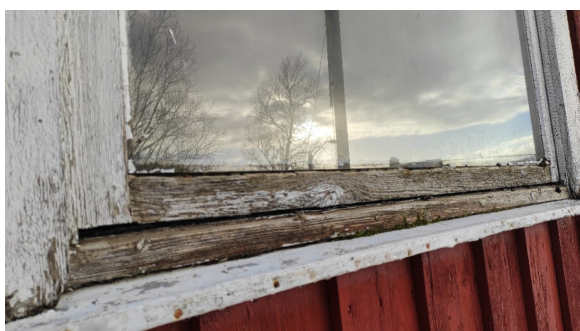
- Det er påvist at enkelte vinduer er vanskelig å åpne/lukke.
- Det er påvist vinduer med fukt/råteskader.

Vinduene på fasadene mot sør og vest er utvendig værslitte og enkelte vinduer har råteskader.

Det er fuktsvell i utforingen på det ene vinduet i stuen, dette tyder på lekkasje rundt vinduet.

- Vinduer med råteskader må erstattes med nye.
- Det må påregnes noe vedlikehold og at enkelte vinduer må skiftes ut.

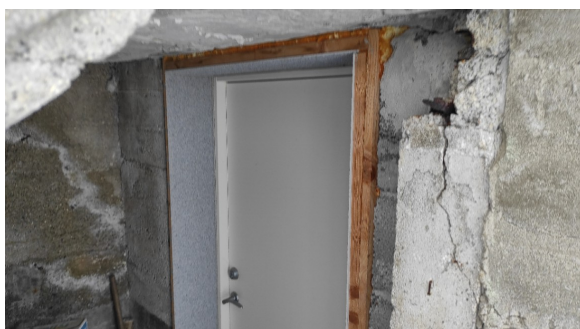
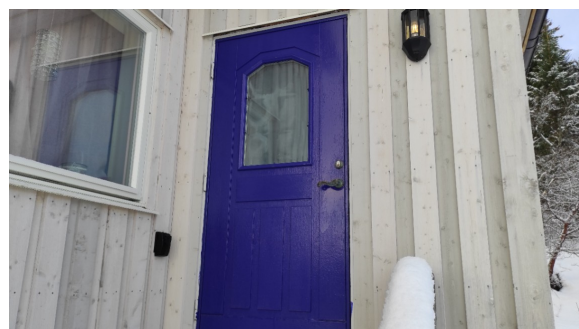
- Det er påvist avvik rundt innsettingsdetaljer.

- Det bør gjøres tiltak for å lukke avviket.

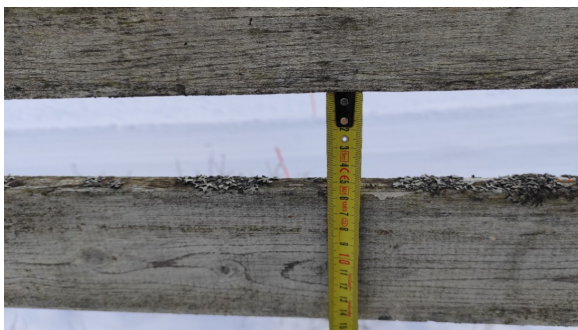
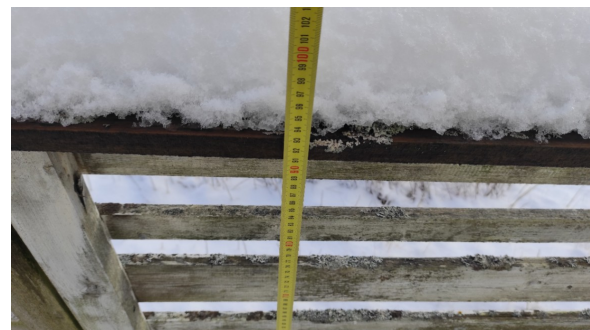
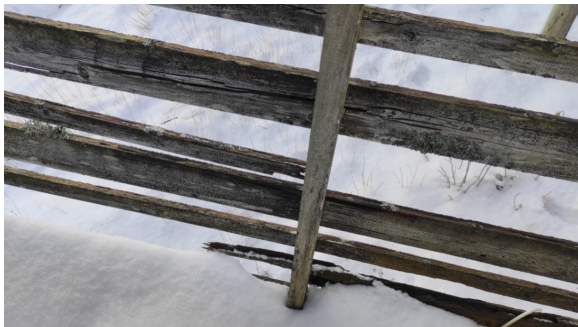
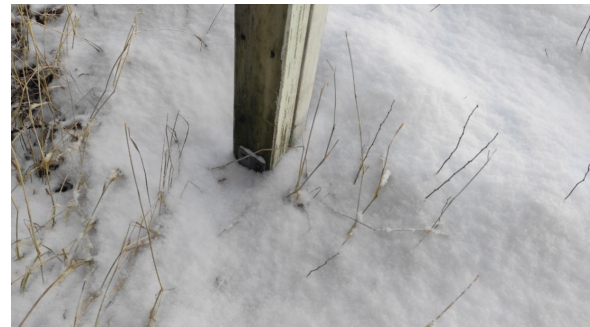
- Åpninger i rekkverk er ikke i henhold til krav i dagens forskrifter.
- Balkonger/terrasse er snødekt og derfor ikke nærmere vurdert.
- Det er påvist fukt-/råteskader i konstruksjonen.
- Rekkverket er for lavt i forhold til dagens krav til rekkverkshøyder.

Rekkverket er råteskadet.

- Det er ikke krav om utbedring av åpninger i rekkverk til dagens forskriftskrav.
- Det bør foretas nærmere undersøkelser av balkong/terrasser når den er snøfri.
- Det er ikke krav om utbedring av rekkverkshøyde opp til dagens forskriftskrav.
- Råteskadede konstruksjoner må skiftes ut.

Det anbefales å øke avstanden mellom peler og terreng.

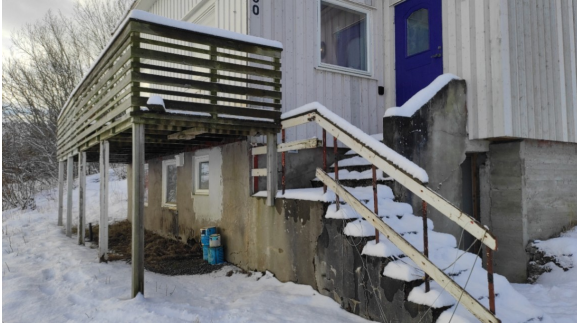
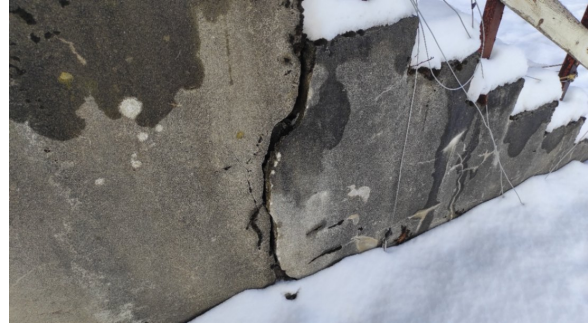
Rekkverket har råteskader og det er rustdannelse i delene av stål.

Det er sprekker i betongen.

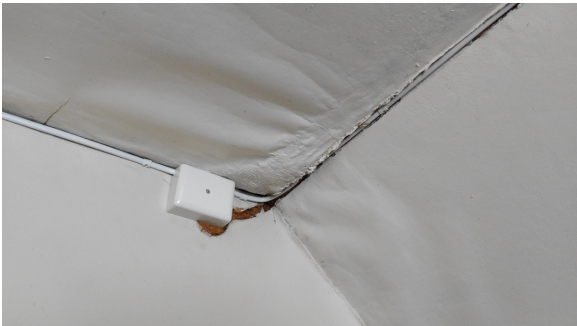
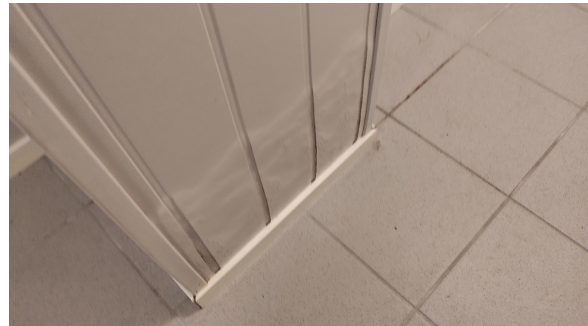
- Det er stedvis påvist synlige skader på overflater.

Overflatene i loftetasjen har skader og det er fuktsvell i flere av overflatene i kjelleretasjen.

- Overflater må utbedres eller skiftes.

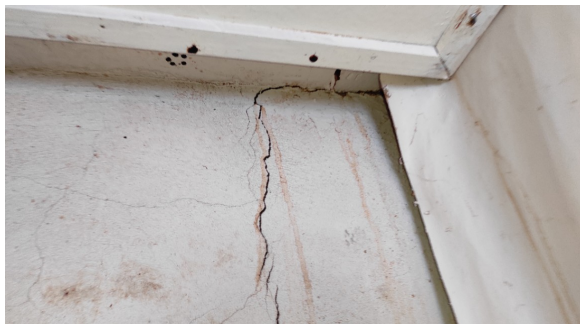
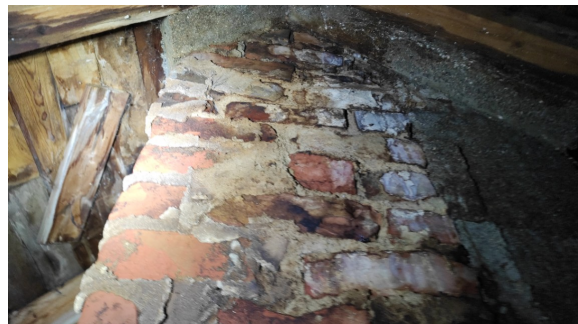
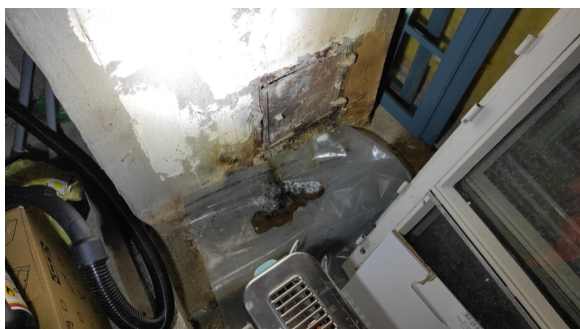
- Det er påvist synlige fukt/råteskader i treverk i underetg./kjeller, hulltaking er derfor ikke nødvendig

Veggene i kjelleretasjen har fuktskader/fuktsvell i nedre del av platene. Det er også påvist noe muggvekst på enkelte plater.

- Det må foretas tiltak for å utbedre årsak til fukt-/råteskadene samt utbedre råteskadene
- Det anbefales at alt treverk i kjeller fjernes og at kjelleren har mest mulig åpne murkonstruksjoner med god utlufting.

Dersom kjelleren skal benyttes som innredet rom, må dreneringen skiftes og grunnmuren fuktsikres.

Det må også utføres tiltak mot kapilæroppsgang i den støpte sålen. Kjelleretasjen må bygges opp på nytt iht. godkjente og fuktsikre løsninger for rom under terreng.

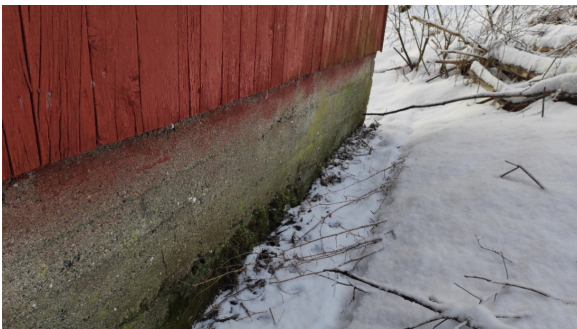
- Grunnmuren har sprekke-dannelser.

Grunnmuren har noe sprekker og synlig/rusten armering.

Ved utskiftning av drenering bør det påregnes noe reparasjoner av grunnmuren.
