Vågsveien 150, 8820 DØNNA

**Enebolig beliggende fint til i  
Vågsveien med fin utsikt.**

Innhold

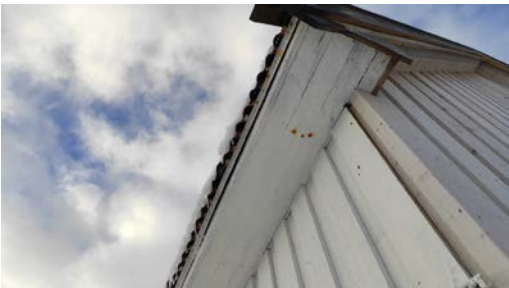
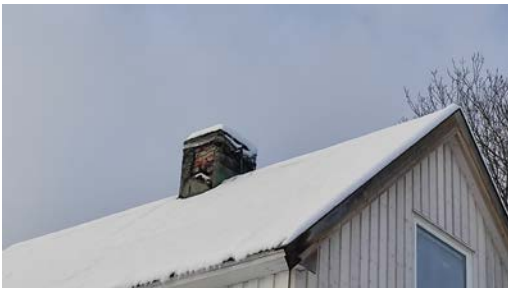
Det er påvist skader eller avvik på selve taktekkingen.

Det er rustdannelser i tekkingen og det er registrert lekkasje på kaldloft.

Utskftning av taktekingen må påregnes.

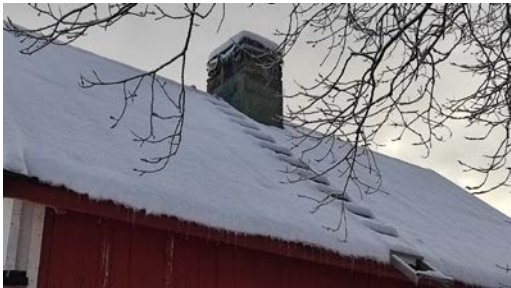
### Nedløp og beslag

Bygningen mangler renner, nedløp og beslag. Det er registrert lekkasje i området rundt pipen. Takstige med bøyle er ikke lenger godkjent av feiervesenet.

Takstige som benyttes skal være typegodkjent og må monteres i henhold til monteringsanvisning fra produsent av stigen. Takstigen skal være festet i bærende konstruksjon (takstoler). Takstiger av tre, eller takstiger som er festet med bøyle over mønet eller i kjetting rundt pipe er ikke godkjent. Snøfangere som benyttes skal være typegodkjent og må monteres i henhold til monteringsanvisning fra produsent av snøfangeren. Snøfangeren skal være festet i bærende konstruksjon (takstoler). Snøfangere uten CE merking eller dokumenterte egenskaper og ytelser er ikke godkjent. Før det eventuelt blir montert snøfangere må takkonstruksjonen/bærekonstruksjoner kontrolleres av bygningssakkyndig.

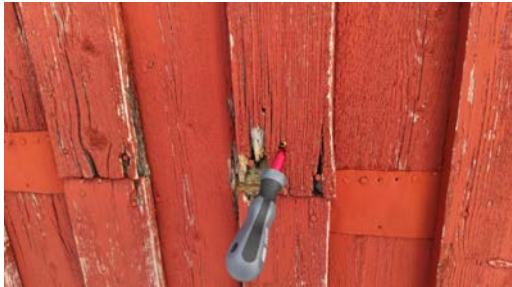
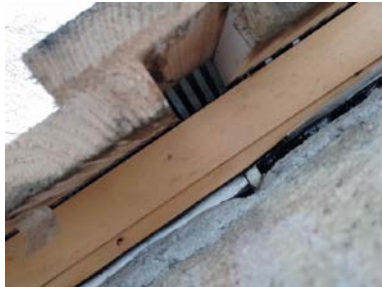
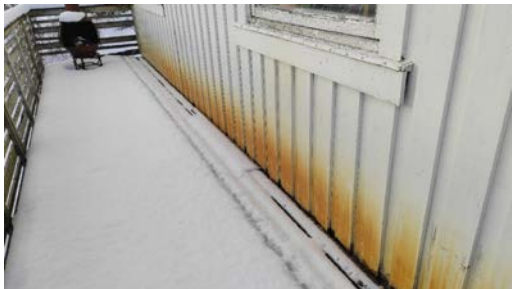
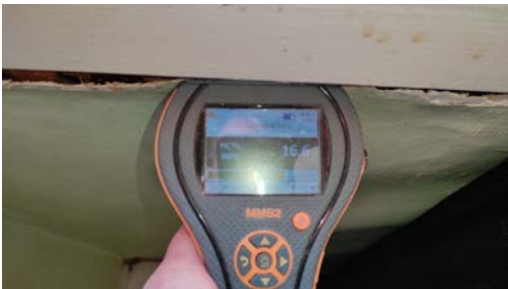
Det er påvist betydelige råteskader i bordkledningen.

Det er lekkasje/fuktsvell i det ene vinduet på stuen, det er usikkert om det er fuktskader i konstruksjonen i dette området. Kledningen av nyere dato er ikke overflatebehandlet. Det er merket etter rustvann fra taket på kledningen mot øst.

Fuktmåling under vinduet i loftetasjen.

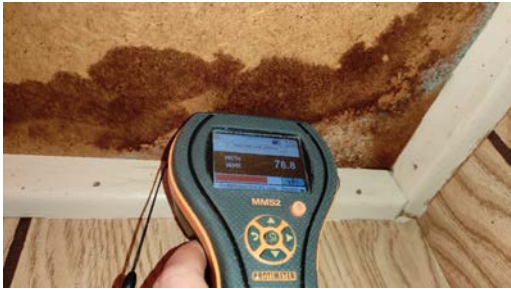
Det er påvist lekkasje i området rundt pipen, dette har medført fuktskader i himlingen i området rundt pipen. Kaldloftet er begrenset innsisert grunnet manglende adkomst, og er derfor kun innsisert fra loftsluken med kamera. Det kan derfor ikke utelukkes fuktskader i andre områder av konstruksjonen. Loftskillet er uisolert, og det er ikke montert noen form for dampsperre.

Fuktmåling i himlingen i gangen.

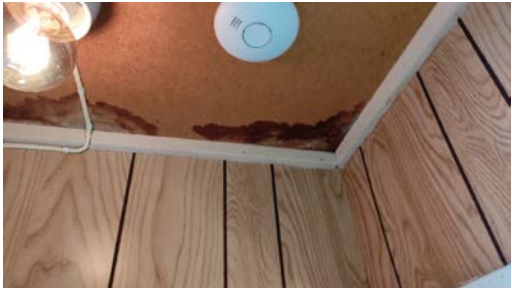
Fuktmærker i himlingen i gangen.

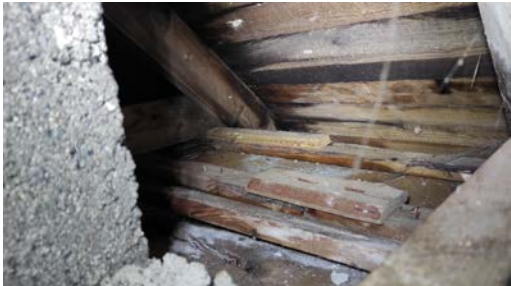
Fukt på kladloftet.

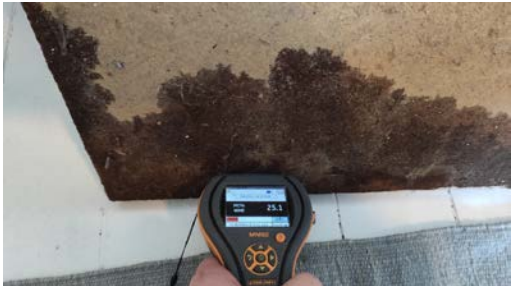
Fuktmåling i loftsluken.

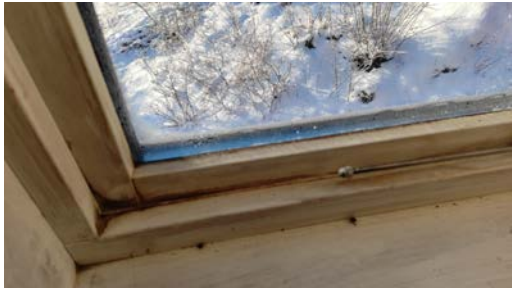
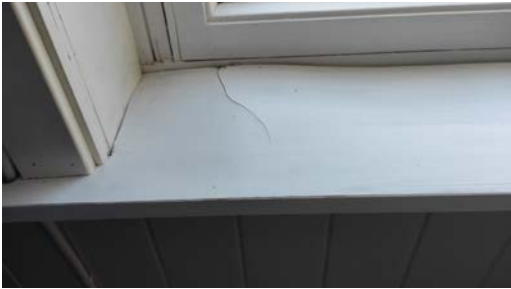
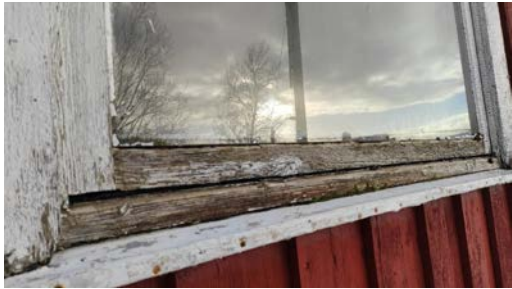
## TG 3 Vinduer

Det er påvist vinduer med fukt/råteskader.

Vinduene på fasadene mot sør og vest er utvendig værslitte og enkelte vinduer har råteskader. Enkelte vinduer tar i karm ved åpning/lukking. Det er fuktsvell i utforingen på det ene vinduet i stuen, dette tyder på lekkasje rundt vinduet.

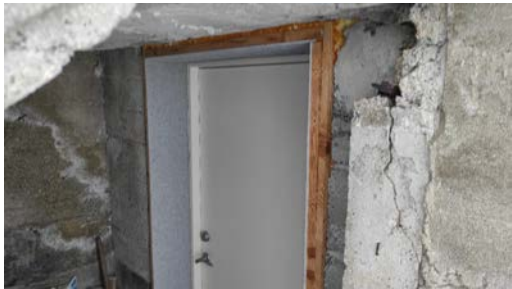
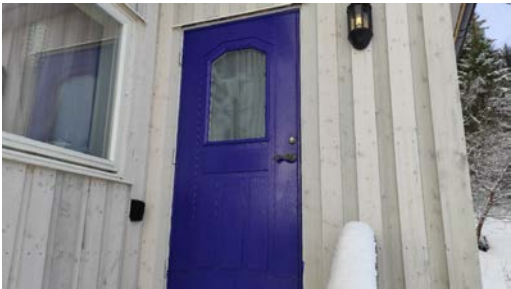
## TG 2 Dører

Det er påvist avvik rundt innsettsdetaljer.

- Det bør gjøres tiltak for å lukke avviket.

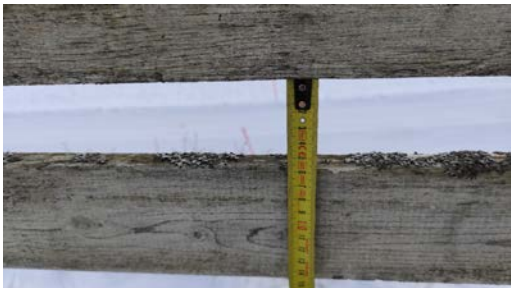
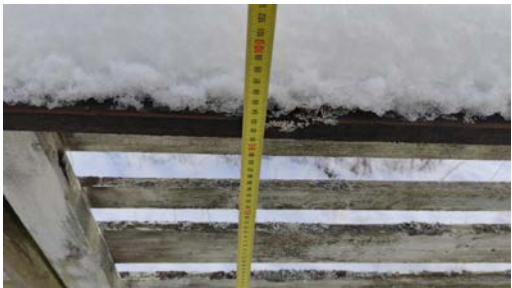
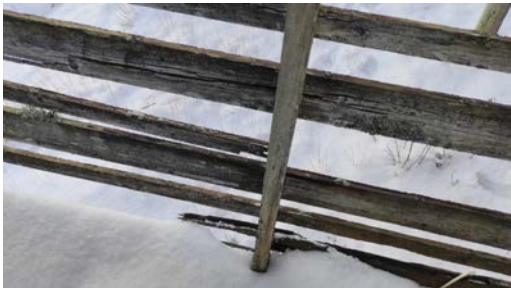
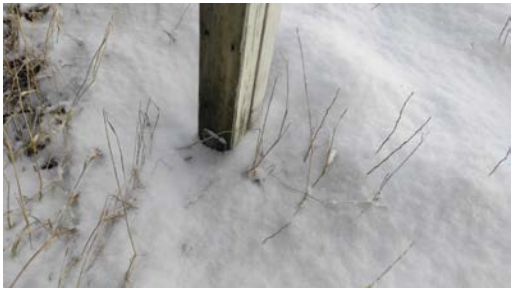
## TG 3 Balkonger, terrasser og rom under balkonger

Det er påvist fukt-/råteskader i konstruksjonen. Rekkverket er for lavt i forhold til dagens krav til rekkverkshøyder.

Rekkverket er råteskadet. Det er ikke etablert tilfredsstillende adkomst til terrassen. Pelene til terrassen er ført helt ned i grunnen, dette forkorter levetiden betraktelig.

Det anbefales å øke avstanden mellom peler og terreng.

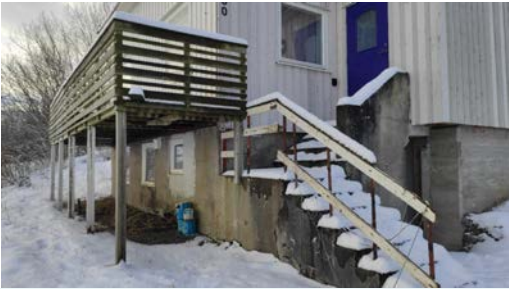
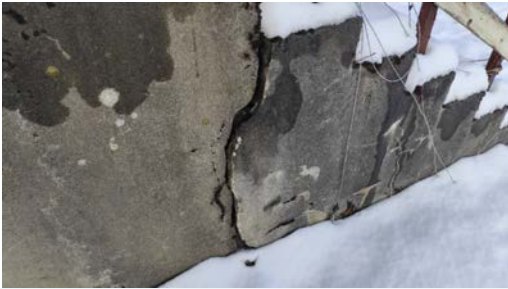
## TG 3 Utvendige trapper

Rekkverket har råteskader og det er rustdannelse i delene av stål. Det er sprekker i betongen.

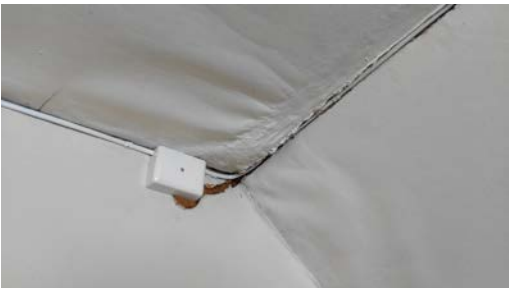
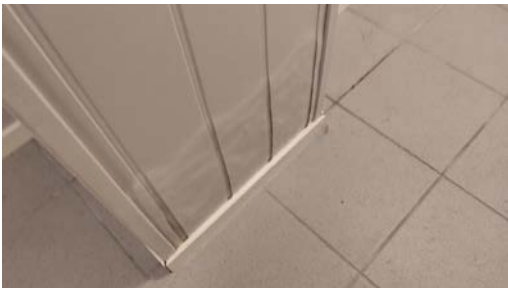
### TG 3 Overflater

Det er stedvis påvist synlige skader på overflater.

Overflatene i loftetasjen har skader og det er fuktsvell i flere av overflatene i kjelleretasjen.

- Konsekvens/tiltak**
- Overflater må utbedres eller skiftes.

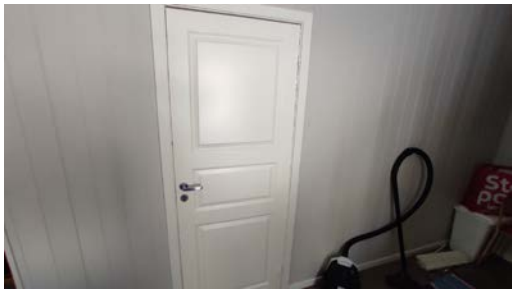
## TG 2 Innvendige dører

Dørene i loftetasjen har noe høy slitasjegrad.  
Flere innerdører tar i både karm og terskel.

- Konsekvens/tiltak**
- Enkelte dører må justeres.
  - Det bør foretas tiltak på enkelte dører.

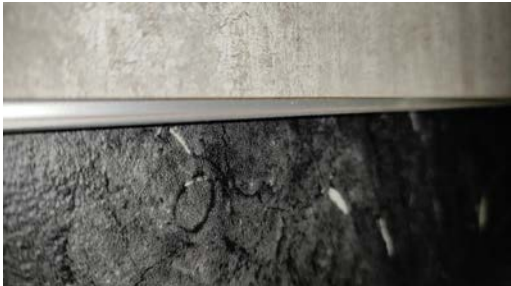
> Kjelleretasje > Bad > Overflater vegger og himling: Det er påvist avvik i fuger. Det mangler fuge mellom våtromsplater og bunnlist.

Det må fuges mellom våtromsplater og bunnlist.

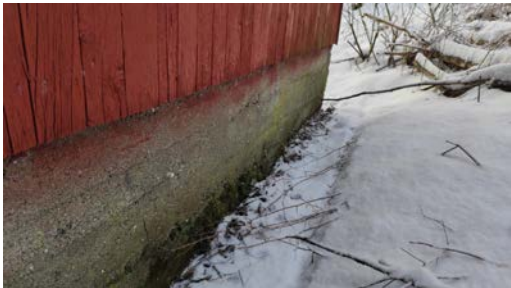
> Fuktsikring og drenering: Det mangler, eller på grunn av alder er det sannsynlig at det mangler, utvendig fuktsikring av grunnmuren ved kjeller/underetasje. Det er ut ifra observasjoner konstatert at drenering/tettesjikt har unksjonssvikt/svært begrenset effekt. > Terrengforhold: Terrengtet faller inn mot bygningen og det er maksimale forhold for vann inn mot muren.

- Konsekvens/tiltak**
- Det må foretas utskiftning av drenering/tettesjikt.

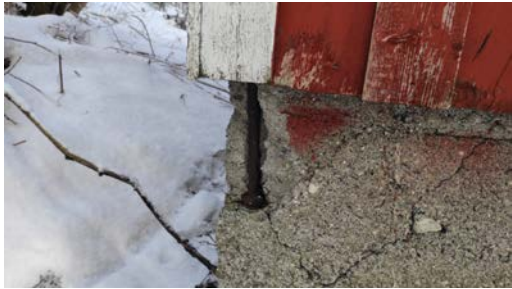
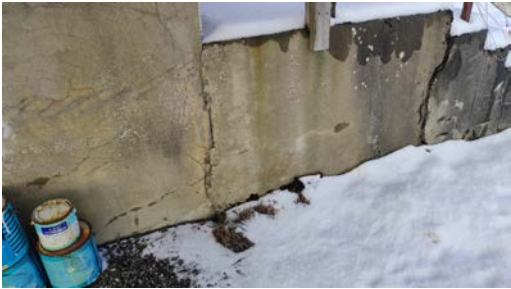
### Grunnmur og fundamenter

> Grunnmur og fundamenter: Grunnmuren har sprekkdannelser. Grunnmuren har noe sprekker og synlig/rusten armering.

Ved utskftning av drenering bør det påregnes noe reparasjoner av grunnmuren.
