Tilstandsrapport

Eierseksjon

Olaf Bulls vei 74, 0765 OSLO

Befaringsdato: 20.04.2026

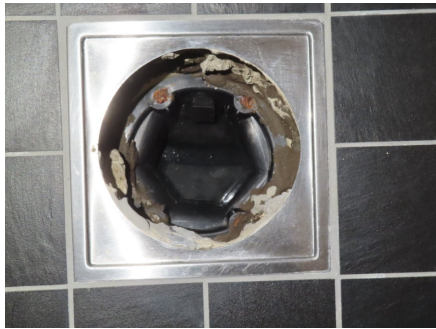
Sluk

Plastsluk. Ukjent membran.

- Mer enn halvparten av forventet brukstid er passert på membranløsningen.
- Mer enn halvparten av forventet brukstid er passert på slukløsningen.

Ingen dokumentasjon over utførelse av membranen.

- Sluket må sjekkes og rengjøres jevnlig.
- Overvåk tilstanden jevnlig. For å få tilstandsgrad 0 eller 1 må slukløsningen skiftes ut og sannsynligvis må også membransjiktet skiftes/utbedres. Det er imidlertid vanskelig å si noe om tidspunktet for når dette er nødvendig.
- Eldre sluk av plast er ofte utsatt for lekkasjer og særlig i overganger. Eventuelle lekkasjer kan medføre fuktskader på tilliggende konstruksjoner.
- Det er viktig å merke seg at levetiden til en membran varierer basert på kvalitet, installasjon og bruk. Eldre membraner kan bli sprø og sprekke opp, noe som fører til at de mister sin vanntettende funksjon. Dette kan resultere i vannlekkasjer gjennom vegger og gulv og fuktskader.
