# Lundvegen 128

## 2435 BRASKEREIDFOSS

### Tilstandsrapport

### Eierskifte

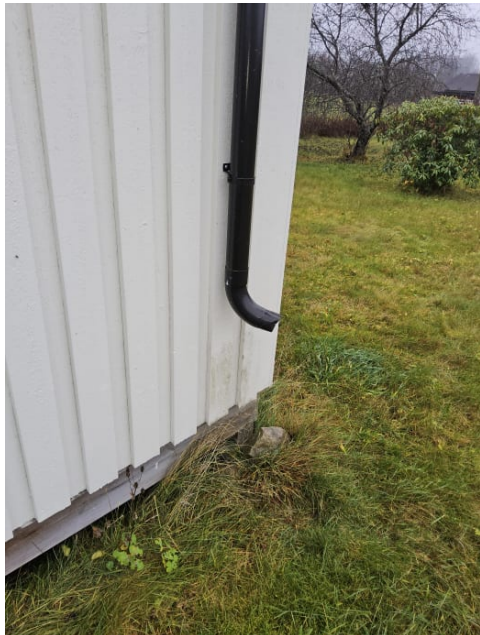
Bilde viser nedløpsrør avsluttet over bakken.

| Er kontrollert bortledning av vann fra taknedløp ved grunnmur mangelfull? | Ja |

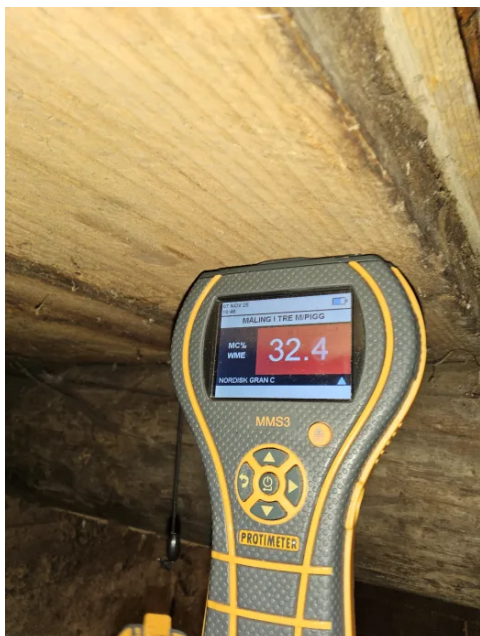
Bilde viser fuktmåling i kjeller.

Grunnmursplast, som bidrar til å beskytte mot fukt, ble først vanlig brukt på 1970-tallet. Siden bygningen er eldre, mangler denne grunnmursplast. Dreneringens tilstand har påvirkning på kjelleretasjens bruksområder og bygningstekniske tilstand. Drenering er nedgravd og skjult, og av den grunn må estimert tilstand vurderes ut i fra alder. Estimert teknisk levetid på drens-system har et betydelig sprang, og er mellom 20 - 60 år. Av nevnte grunner er det vanskelig å angi noen eksakt tilstand, men basert på alder er restlevetiden vurdert til å være usikker. Det er synlige fukskader i overflater og ved bruk av fuktmåler måles høye fuktverdier i trematerialer. Terrengtet rundt bygget har stedvis fall mot grunnmuren. Forholdet øker fuktbelastningen på grunnmuren. Vann fra yttertaket er ikke ledet vekk fra bygningen/grunnmuren i tilstrekkelig grad. Forholdet kan føre til økt fuktbelastning på grunnmuren og drens-systemet, og bør utbedres.

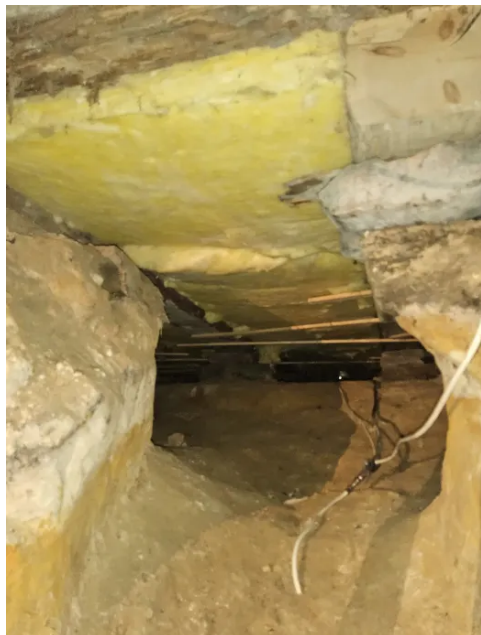
Bilde viser kryp kjeller.

Målingen viser høyt fuktinnhold med fare for en skadeutvikling i form av sopp-/råteskader. Ved stikktakninger i bjelkelaget i kryp kjeller måles et fuktinnhold på 24,4 vektprosent.

Det registreres råteskader i bjelkelaget og stubbloft. Det registreres skjevheter i bjelkelaget som har sammenheng med råteskader i kryp kjelleren. Stubbloft (plater eller trebord som holder fast og beskytter isolasjon på undersiden av bjelkelaget) mangler.

Skader må utbedres og tiltak for å redusere fuktnivået i kryp kjelleren må foretas.

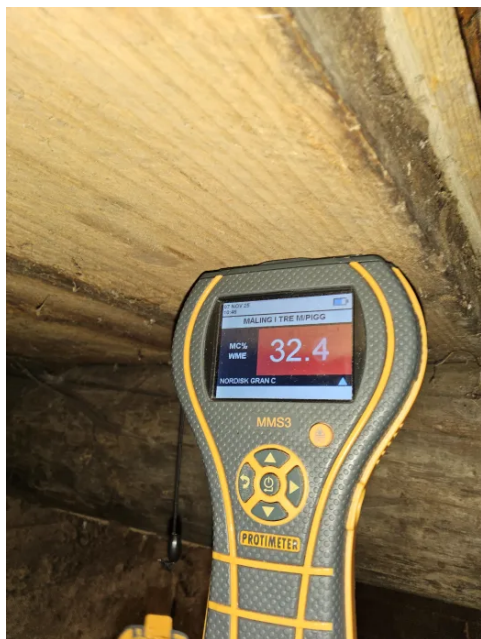
Bilde viser fuktmåling i kjeller.

Det registreres fritt vann, råteskader og sopp på overflater. Ved bruk av fuktmåler i bjelkelag måles et høyt fuktnivå (piggmåling: over 27 vektprosent).

Det anbefales at alt treverk i kjeller fjernes og at kjelleren har mest mulig åpne murkonstruksjoner med god utlufting. Det må foretas tiltak for å senke fuktnivået i kjelleren.

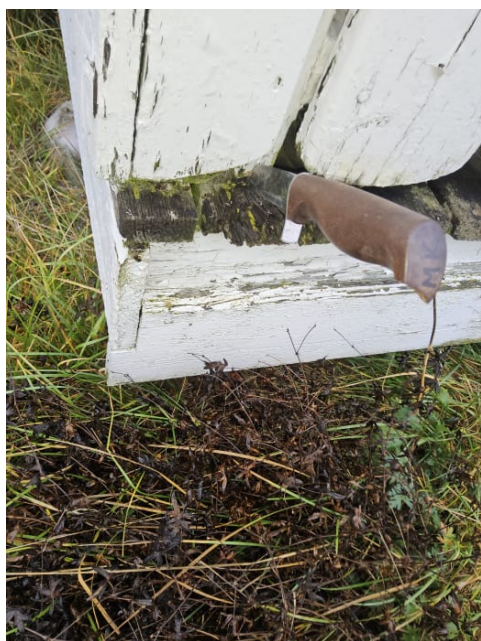
Bilde viser råteskade på terrassen.

Konstruksjonen har råteskader og behov for umiddelbare tiltak. Det registreres et knekt terrassebord. Terrassen er værslitt.

Råteskadet og knekt treverk må skiftes. Overflatebehandling bør påregnes.

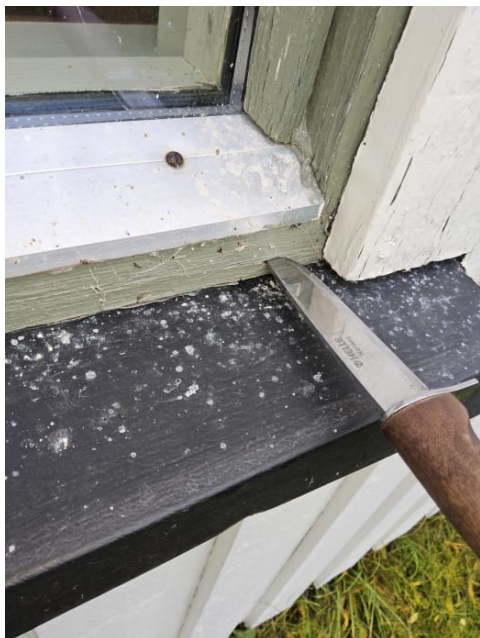
Bilde viser råteskadet vindu.

Det registreres symptomer på fuktproblematikk på karmen. Enkelte vindu tar i karm og har behov for justering. Omramminger er ført for nærme vannbrett med påfølgende fare for oppfukning og skader over tid. Det ble registrert råteskader i omramminger og enkelte vinduer.

Utskifting av vinduer med skade må påregnes.

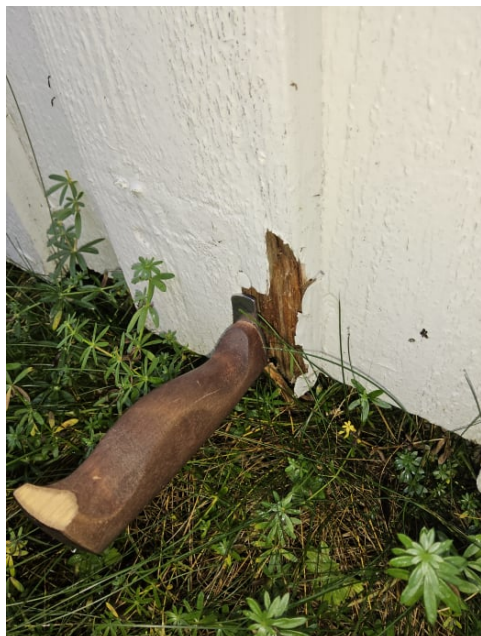
Bilde viser råteskade på yttervegg.

Det registreres enkelte sprekker i fasadene. Det registreres stedvis store råteskader i kledningen. Musetetting og lufting er ikke kontrollert grunnet vegetasjon som har vokst seg inn mellom over og underliggere.

Råteskadet kledning må skiftes.

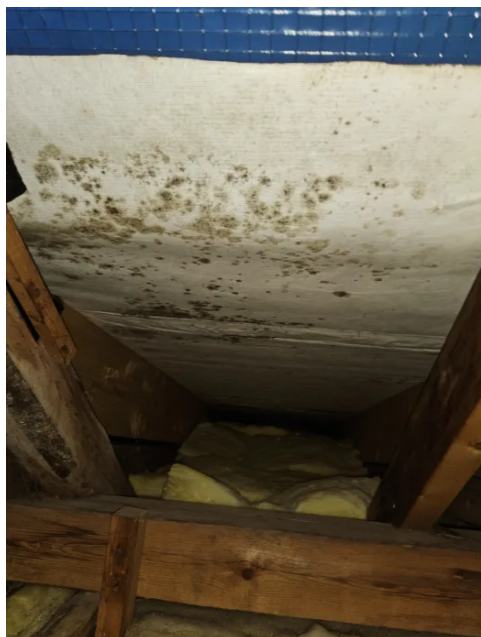
Takkonstruksjonen fremstår underdimensjonert med stor avstand mellom sperrer og synlige svanker i takflaten. Det ble registrert store mengder muggsopp på undertak noe som indikerer redusert ventilering av kaldtloftet. Ved bruk av fuktmåler ble det målt forhøyet fuktinnhold i treverk rundt skorstein og det er synlige fuktmerker. Det er benyttet flere forskjellige typer undertak, og det er ikke kjent når de forskjellige undertakene er montert.

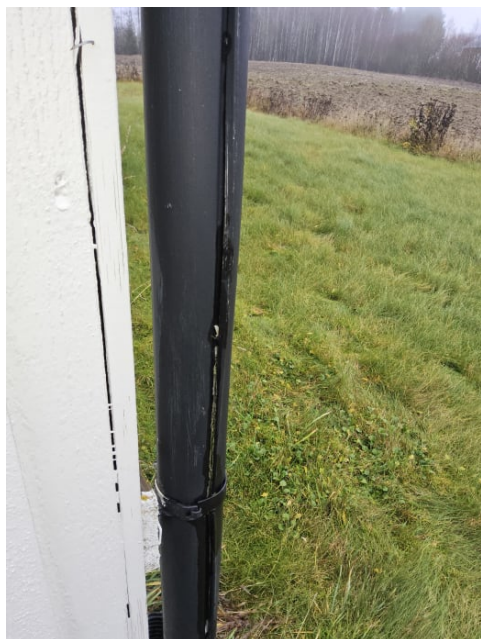
Bilde viser frostsprengt nedløpsrør.

Det ble registrert buling/skade i nedløpsrør som er et symptom på frostspreng.

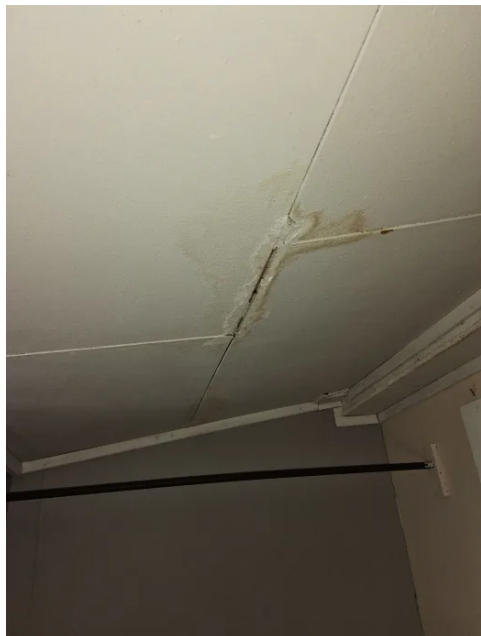
Bilde viser fuktskadet himling etter lekkasje.

Det ble registrert fuktskade i himling på loft som med høy sannsynlighet stammer fra lekkasje på tak. Det registreres rust i takplater. Metallplater med undertak og lekter har passert 25 år og tettheten i tiden som kommer er usikker.

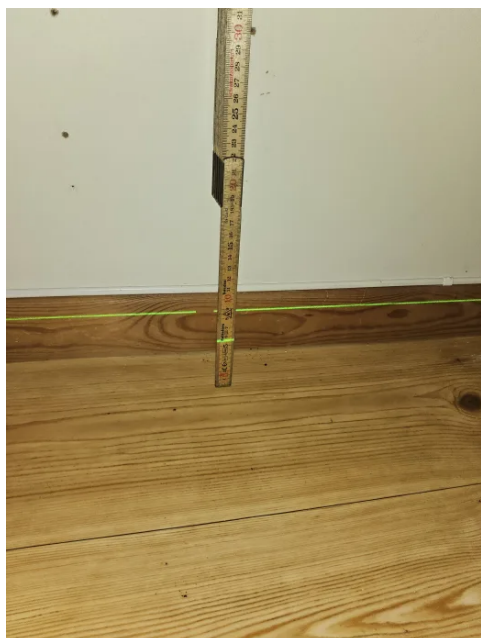
Bilde viser måling av etasjeskiller.

Skjevheter kan settes i sammenheng med råteskader i bjelkelaget i krypkjeller. Det bør gjennomføres ytterligere undersøkelser for å kartlegge eksakt tilstand og årsak til skjevheter, samt hvilke tiltak som vil være nødvendig.

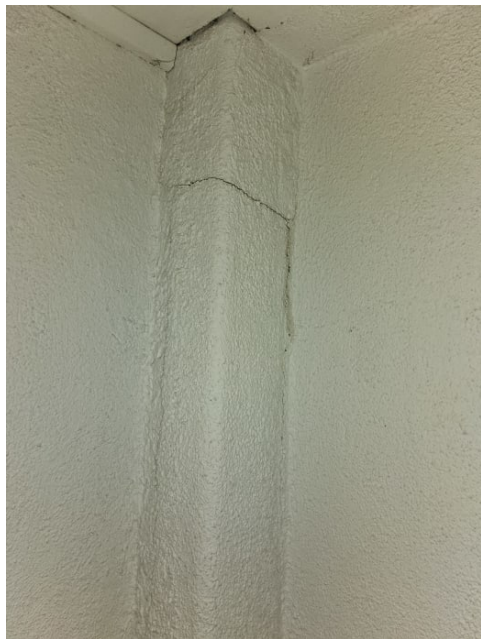
Bilde viser riss i skorsteinen.

Skorstein har ikke fire frie sider. Det skal være mulig å påse at skorsteinens ytterflater er uten sprekke-dannelser med tanke på spredning av brann-gasser. Det observeres enkelte riss/sprekker på skorsteinen. Forholdet kan gi varierende og dårlig trekk i skorsteinen, og i verste fall spredning av brann-gasser.

Med bakgrunn i påviste avvik og for en vurdering av eventuelle tiltak anbefales en ytterligere kontroll av pipa/ildsteder utført av brann- og feiervesen.

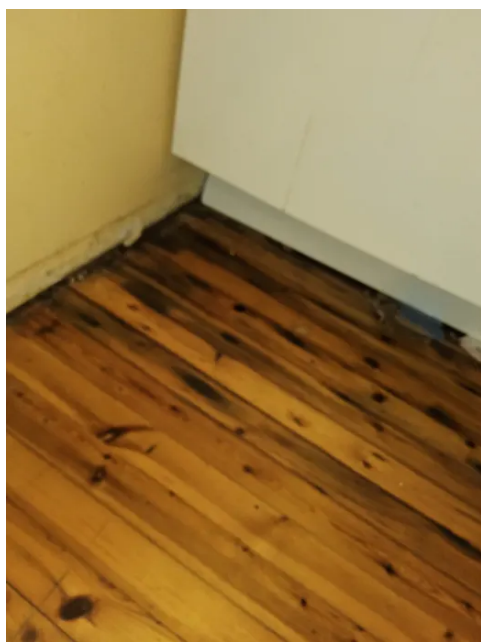
Bilde viser fuktmerker på gulv.

Det registreres fuktskader rundt oppvaskmaskin og omfattende knirk og skjevheter i gulv. Det er synlige store nedbøyinger i himlingsflater.

Det bør gjennomføres ytterligere undersøkelser for å kartlegge fuktmerker rundt oppvaskmaskin, knirk i gulv og skjevheter i himlingsflater. Tiltak må påregnes.

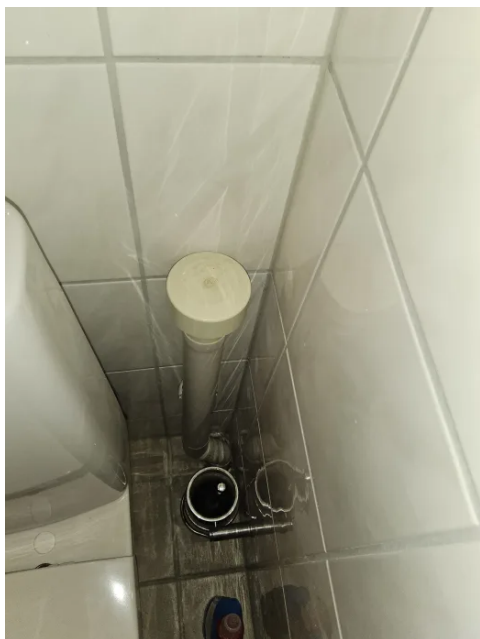
Bilde viser vakumventil på bad.

Luftingen til avløpssystemet er ikke ført over tak. Vakuumentil er observert på bad i 1.etasje. Konsekvens er at luftefunksjonen til avløpssystemet er avhengig av en mekanisk komponent, som kan slutte å fungere. Innvendige avløpsrør har ukjent alder og kan ha nådd en høy alder som gir økt risiko for skader i tiden som kommer. Det er redusert avrenning fra sluk på bad i 1.etasje.

Tiltak kan bli nødvendig. Forholdet bør holdes under oppsikt. Det bør gjennomføres kontroll av rørlegger vedrørende sen avrenning i sluk på bad.

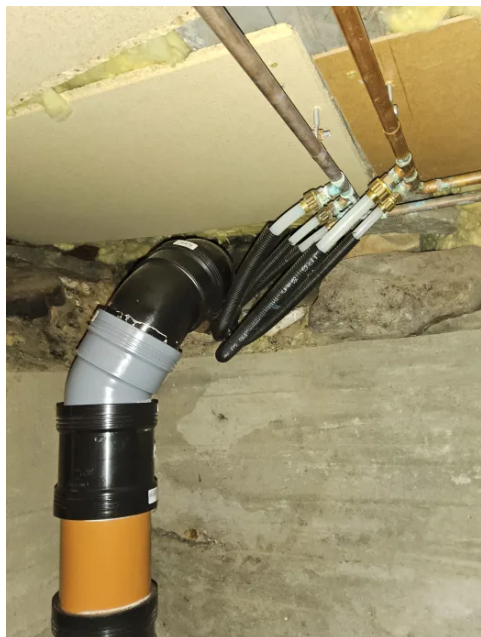
Bilde viser irr på koblinger til rør i rørsystem.

Koblinger for rør-i-rør system er plassert i rom uten sluk eller annen sikring mot fuktskader (f.eks automatisk vannstopper). Konsekvens kan være at det kan oppstå fuktskader hvis lekkasje fra rør-i-rør systemet skulle oppstå. Tiltak bør iverksettes. Vannrør i kobber har nådd en alder hvor det vil være økt risiko for lekkasjer. Det registreres irr på koblinger til rør i rørsystem i kjeller. Rørstrekk i kjeller er uisolerte og utsatt for frost/kondens. Innvendig stoppekran er ikke funksjonstestet grunnet høy alder/tilstand. Konsekvens er usikker restlevetid/funksjon.

Det bør etableres en automatisk vannstopper i tilknytning til åpen rørfordeling. Vannrør må isoleres i kalde rom for å unngå frost og kondens. Vannrør bør holdes under oppsikt for å fange opp eventuell negativ utvikling.

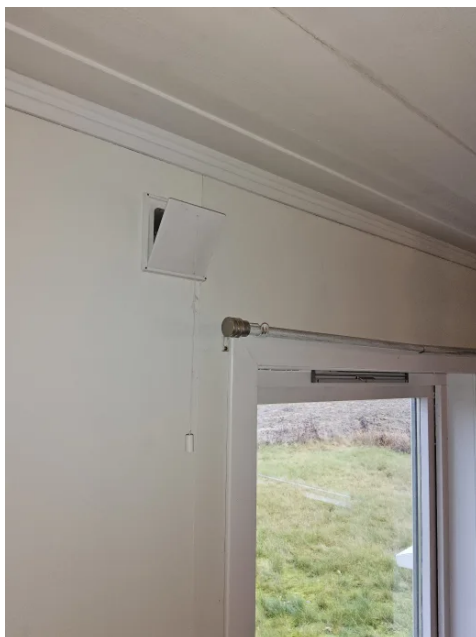
Bilde viser klaffventil på yttervegg og spalteventil i vindu.

| <p>Det registreres fuktmerker på nedre del av flere vinduer, noe som indikerer for lite ventilering av boligen.</p> | |

| <p>Flere klaffventiler på yttervegg anbefales etablert.</p> | |

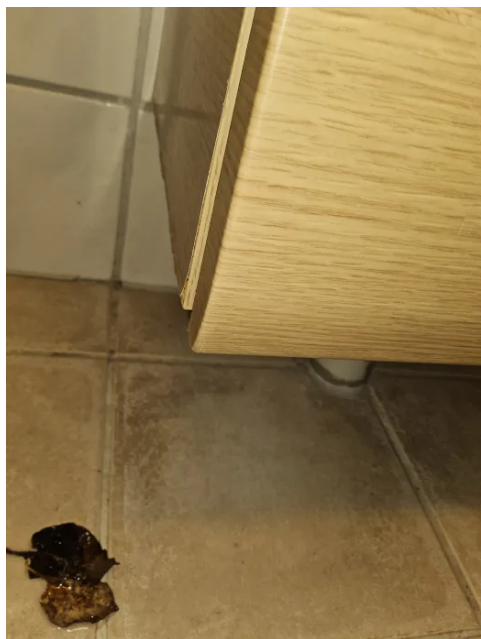
Bilde viser fuktskadet innredning.

Det registreres svelleskade på servantinnredning.

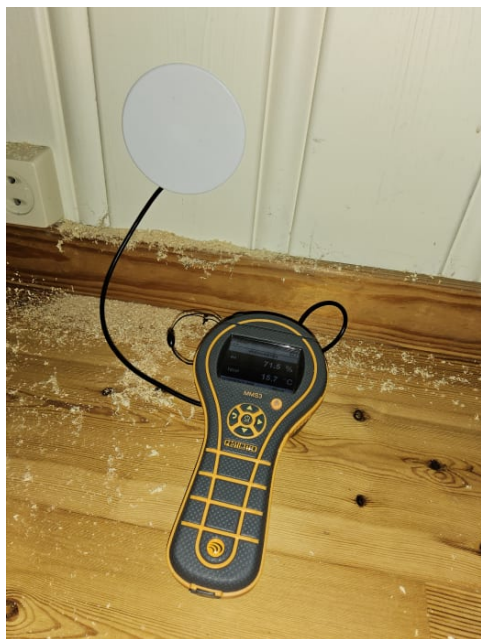
Bilde viser fuktmåling.

Det er foretatt hulltaking med 73 mm hullbor fra tilstøtende stue. Det ble registrert noe forhøyede verdier, noe som kan indikere utettheter/funksjonssvikt. Relativ fuktighet ble målt til 71,5 prosent, ved 15,7 celsius.

Det bør gjennomføres ytterligere undersøkelser av fagkyndige for å kartlegge eksakt tilstand, årsakssammenhenger og hvilke tiltak som eventuelt skulle være nødvendig vedrørende forhøyet fuktmåling.

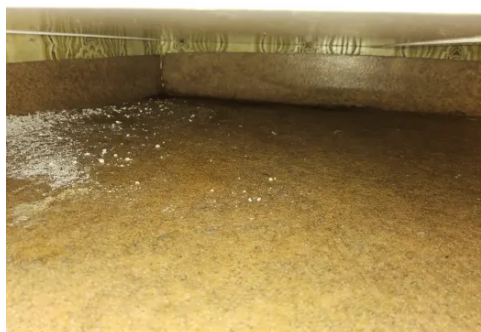
Bilde viser utettheter i tettesjiktet.

Badet har nådd en høy alder, og det er registrert tegn til lekkasje fra badet. Det er motfall på gulvflater og manglende vedheft på våtromstapet. Det registreres fuktskade i tilknytning til våtrommet og hulltaking er vurdert å ikke være nødvendig.

Det er behov for totalrenovering av våtrommet!

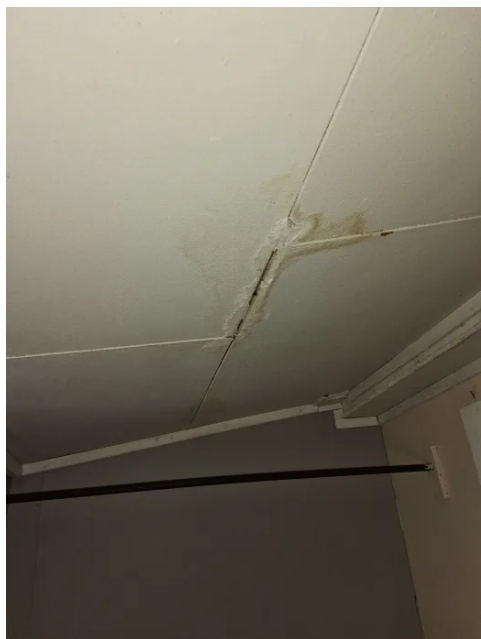
Bilde viser fuktskadet himling.

Det ble registrert fuktmerker i himling i bod på loft og i entrè. Forholdene stammer fra lekkasje fra tak og bad. Det registreres malingsbobling/avflassing i himling mot yttervegg. Forholdet kan indikere kondensproblematikk i overgang vegg/himling. Det er store synlige skjevheter og nedbøying på vegg og himlinger.

Ovennevnte avvik bør undersøkes nærmere. Tiltak må påregnes.
