# Tilstandsrapport

📍 Frydens gate 4C , 0564 OSLO

# gnr. 226, bnr. 14, snr. 65

Rapportdato: 06.02.2026

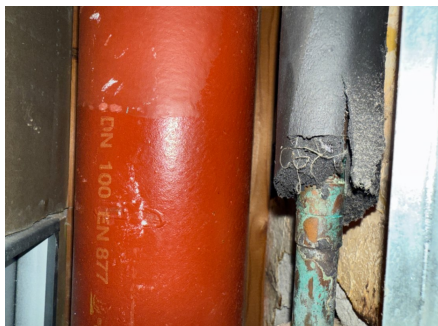
## TG 2 Avløpsrør

Synlig avløpsrør av støpejernsrør/plast, øvrige avløpsrør ligger skjult.

- Eldre avløpsrør har blant annet større sannsynlighet for lekkasjer, noe som kan føre til omfattende og kostbare vannskader i boliger.
- Overvåk tilstanden jevnlig. For å få tilstandsgrad 0 eller 1 må røranlegget skiftes ut, men tidspunktet for når dette er nødvendig er vanskelig å si noe om. Ved renovering, påse at røranlegget dokumenteres av fagperson.

Økt risiko for lekkasjer og tilstopping i avløpssystemet.  
Potensielle følgeskader på konstruksjoner og gulv ved vanninntrenging.  
Kostbare reparasjoner dersom skade oppstår uoppdaget.

Gjennomfør tilstandskontroll med kamera eller trykktest for å avdekke skjulte skader.  
Planlegg utskifting eller rehabilitering av avløpsledninger i nær fremtid.  
Vurder samtidig oppgradering til moderne rørmaterialer med lengre levetid.
