Rekkehus  
Hektnerhagan 35  
2008 Rælingen

#### Boligens tekniske tilstand:

**August Magnus**

Dato: 18/09/2024

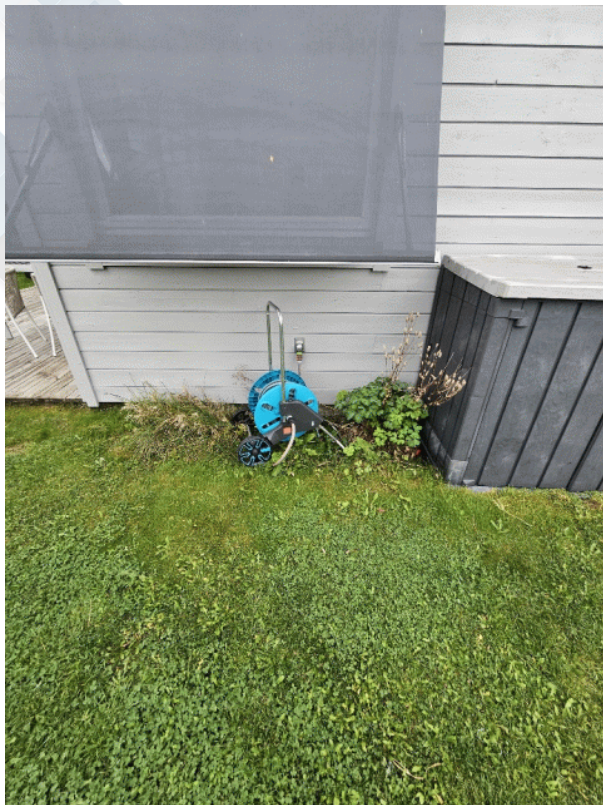
Det er viktig at terrenget har hellingsgrad ut fra grunnmuren. Overflatevann skal hurtigst mulig vekk for å unngå unødige fuktbelastninger på utvendig fuktsikring og drenering

Terrenget er en del av sameiet felles bygningsmasse og vedlikeholdsansvar, derfor ikke satt tilstandsgrad. TGIU

**Merknader:** Overflatevann skal ikke renne mot vegg/grunnmur. Fallet ut fra bygningen skal være minimum 1:50 i en avstand på minst 3 m fra veggen/grunnmur.

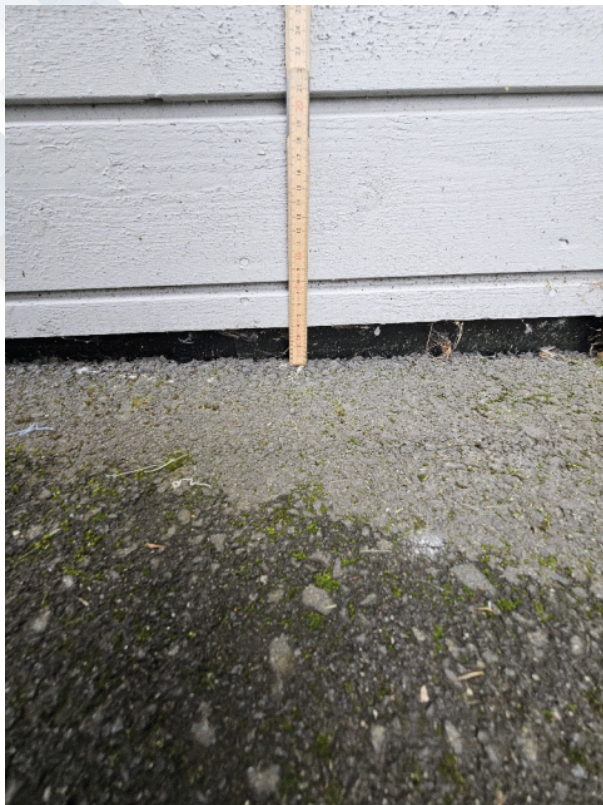
### TG iu 2.1 Yttervegger

Ytterkledning er montert for nærme grunn og står disponibel for fuktinntrenging.

**Merknader:** Utskifting/vedlikehold: Normal tid før utskifting av trekledning er 40 - 60 år.

Utskifting/vedlikehold: Normal tid før maling av utvendig trekledning er 6 - 12 år.

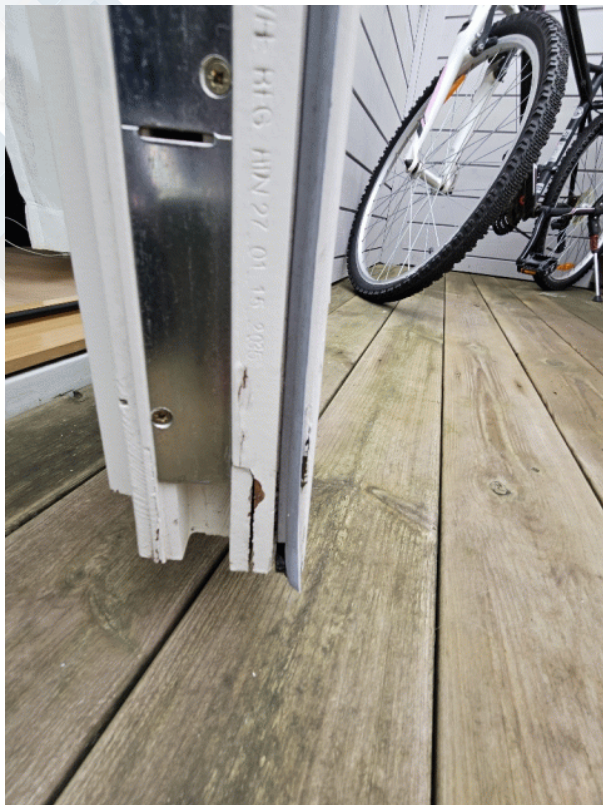
#### TG 2 3.1 Vinduer og ytterdører

Det er en liten fuktskade på nedre del av terrassedøren. TG2

Det er skade på innedør inn til innebod i 2.etasje og små hakk, merker på nedre del av gerikter i karmen stedvis. TG2

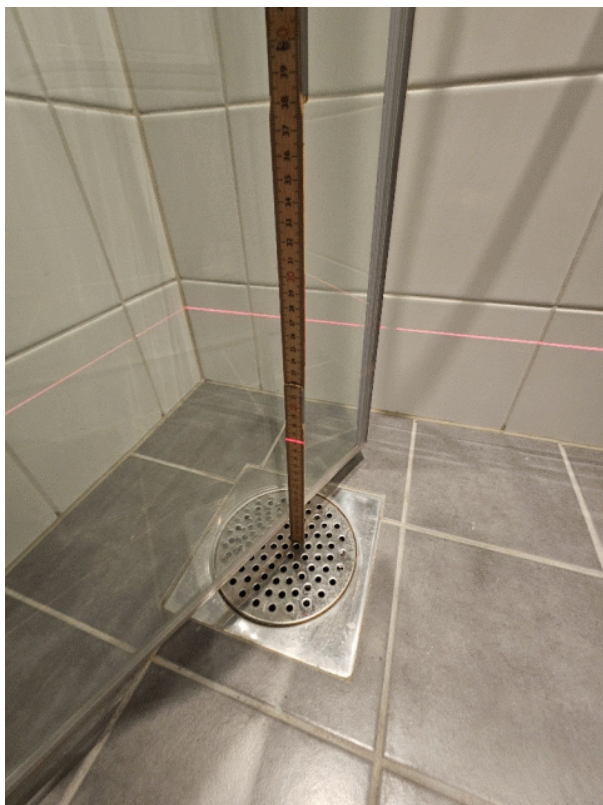
### 7.1 Bad 1.etasje

Gulvfliser fremstår i normalt god stand. TG1

**Merknader:** Utskifting/vedlikehold: Normal tid før utskifting av gulv i våtrom med keramiske fliser direkte på membran er 10 - 30 år.

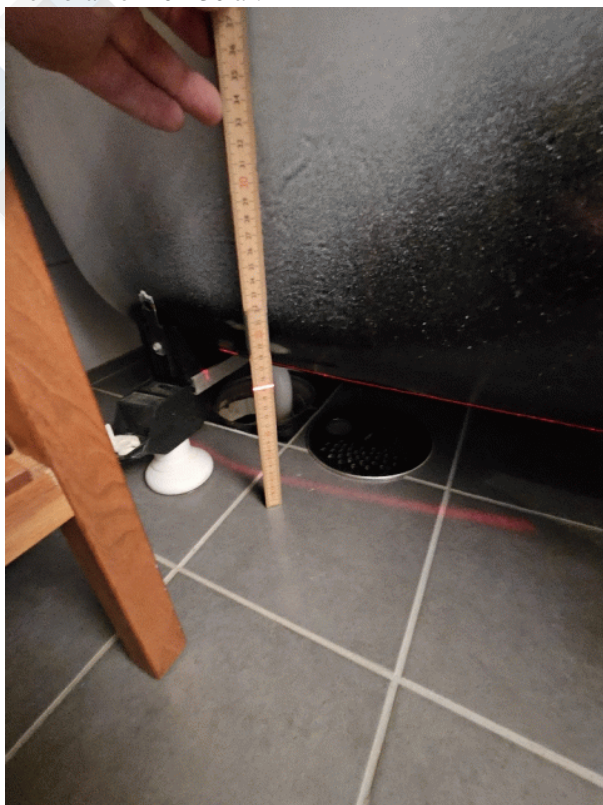
Gulv: Fliser med varmekabler fra 2015.  
Det ble utført en enkelt test av overflatene, der det registreres ikke tilfredsstillende fall på gulv og til sluk. Det ble målt til 12mm til toppen av sluk, kravet er 25mm. TG2  
Gulvfliser fremstår i normalt god stand. TG1

**Merknader:** Utskifting/vedlikehold: Normal tid før utskifting av gulv i våtrom med keramiske fliser direkte på membran er 10 - 30 år.
