Tilstandsrapport

Enebolig

Måkeveien 11 , 1890 RAKKESTAD

Rapportdato: 20.04.2026

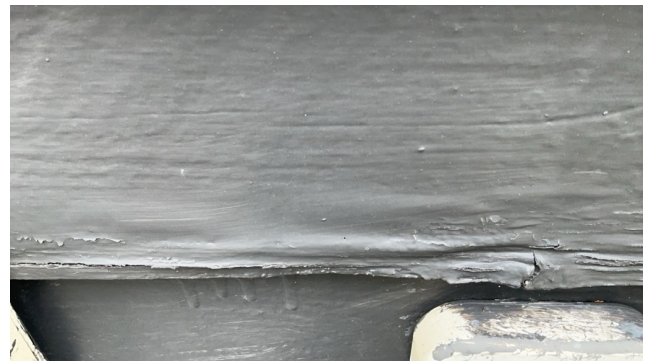
TG 2 Veggkonstruksjon

- Det er ingen eller liten lufting i nedre kant av kledning mot grunnmur.
- Det er påvist spredte råteskader i bordkledningen.

- Det bør foretas tiltak for å bedre lufting av kledningen.
- Uten tilstrekkelig lufting bak bordkledningen kan fuktighet som trenger inn bak bordene eller gjennom veggene innenfra ikke tørke opp. Dette skaper ideelle forhold for råtesopp og muggvekst.
- Råteskadet trekledning må skiftes ut.
- Råteskader i bordkledningen kan fortsette å utvikle seg både i tilliggende bordkledning og til bakenforliggende veggkonstruksjon, dersom en ikke foretar tiltak.

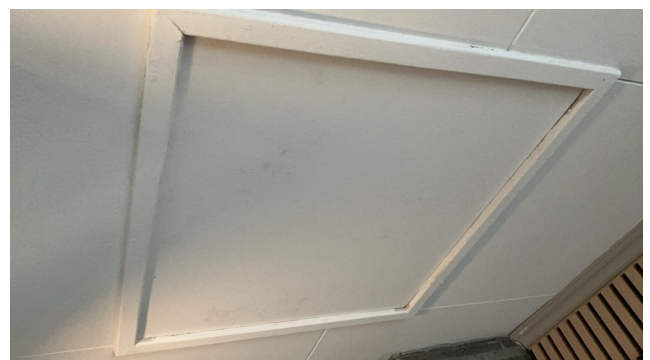
TG 2 Takkonstruksjon/Loft

- Undertaket er misfarget.

- Det er ikke behov for utbedringstiltak.

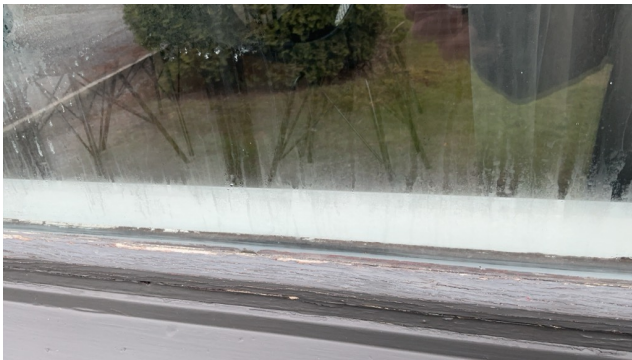
TG 3 Vinduer

- Det er påvist at enkelte vinduer er vanskelig å åpne/lukke.
- Det er påvist noen glassruter som er punktert eller sprukne.
- Det er påvist tegn på innvendig kondensering av enkelte vindusglass.
- Det er påvist vinduer med fukt/råteskader.

- Karmene i vinduer er slitte og det er sprekker i trevirket.

- Det bør gjøres tiltak for å bedre ventilering av rommet.
- Kondensering på enkelte glass har medført fuktskader i treverk som kan medføre utskiftningsbehov av enkelte vinduer.
- Vinduer med råteskader må erstattes med nye.
- Vinduer med punkterte/sprukne glass må påregnes skiftes ut, enten hele vinduet eller kun selve glassene.
- Vinduer må justeres.
- Det må påregnes noe vedlikehold og at enkelte vinduer må skiftes ut.

Kostnadsestimat: 100 000 - 200 000

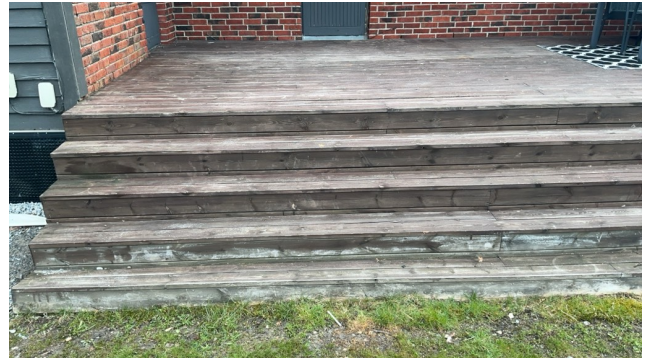
TG 2 Utvendige trapper

- Konstruksjonene har skjevheter.

- Lokal utbedring må utføres.

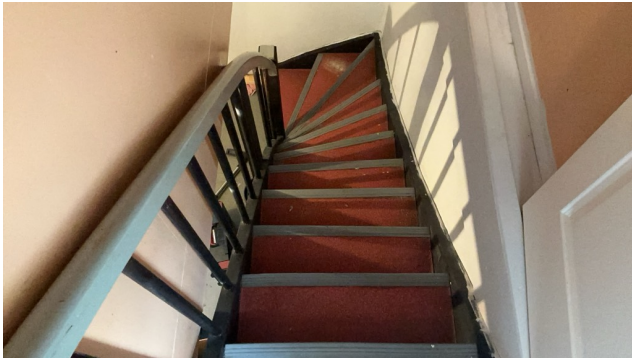
TG 2 Innvendige trapper

TG 2 grunnet alder.

Trappen må påregnes å moderniseres.

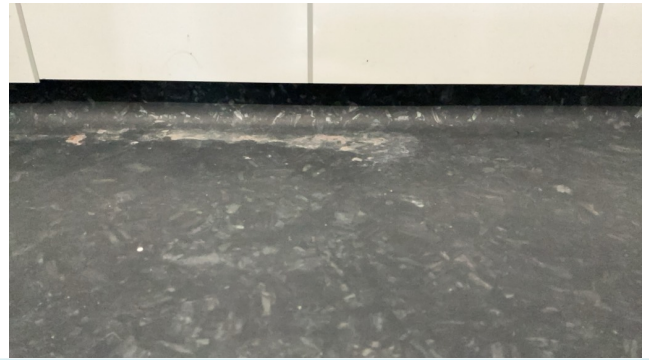
TG 2 Overflater vegger og himling

- Det er vindu/dør med ikke fuktbestandige materialer i våtsonen (ved vask, dusj, badekar, osv.), løsningen eller byggematerialet er uegnet.

Baderomspanelen har ikke sokkellist. Det er et krav når det gjelder baderomspanel. Avstand fra plater til gulvet er også for liten. Kravet er 60 mm. Det er målt til 40 mm.

- Uegnete materialer må fuktbeskyttes/utskiftes.
- Dersom det ikke gjøres tiltak, kan dette medføre oppfukning, oppsvelling og forringelse av materialer over tid og fuktskader på tilstøtende konstruksjoner.

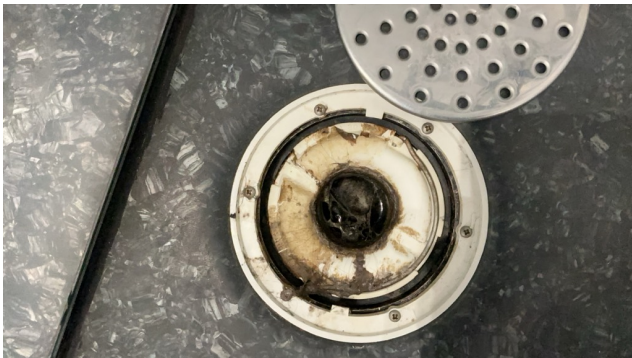
- Dersom det ikke foreligger dokumentasjon i forhold til våtrommets utførelse kan det ikke med sikkerhet sies om våtrommet er bygget i henhold til gjeldende forskrifter og standarder på byggetidspunktet.

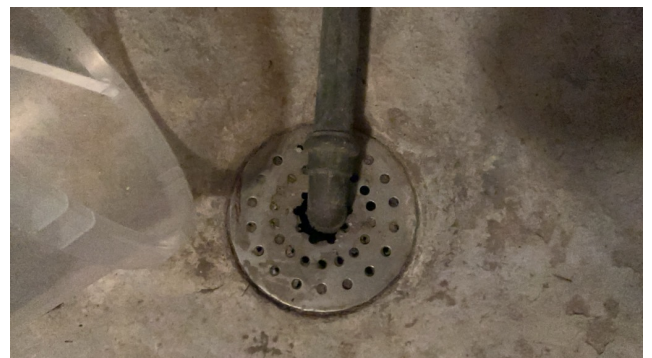
! TG 3 Generell

- Våtrommet har behov for omfattende oppgraderinger. For å sikre en løsning som oppfyller gjeldende krav, bør tettesjikt, sluk og røropplegg oppgraderes og dokumenteres.
- Manglende oppgradering av våtrommet medfører høy risiko for at konstruksjonene ikke vil tåle vanlig bruk av vann eller lekkasjer. Dette kan føre til fuktskader på tilstøtende konstruksjoner.

Kostnadsestimat: 100 000 - 200 000
