# Tilstandsrapport

Fritidsbolig

Sagåsen 59, 1970 HEMNES

Befaringsdato: 18.03.2026

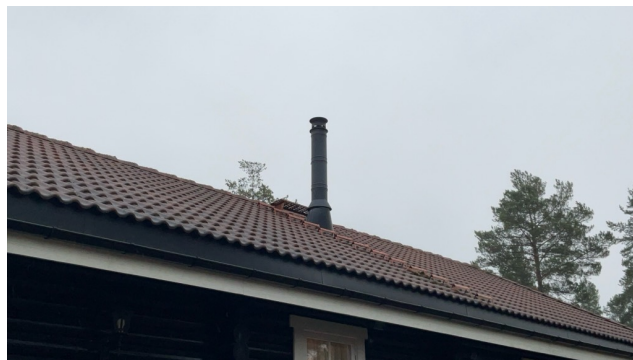
Snøfangere må monteres for å redusere risikoen for snøras, som kan medføre fare for personskade eller skade på eiendom. Manglende snøfangere innebærer økt risiko for at snø og is kan rase ned fra taket og forårsake skader.

Iht. eier har det aldri forekommet snøras fra taket.

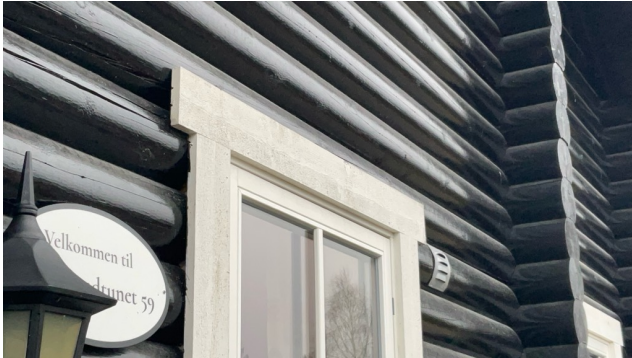
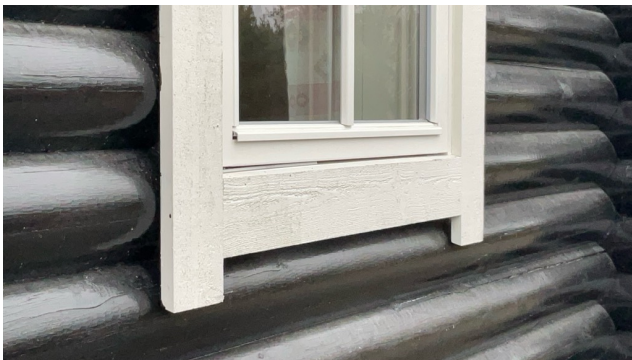
## TG 2 Dører

- Det er påvist avvik rundt innsetningsdetaljer.
- Det mangler utvendig terskelbeslag.

Terskelbeslag bør monteres for å hindre vanninntrengning og skader i konstruksjonen. Manglende beslag øker risikoen for skade på dør og omkringliggende bygningsdeler.

- Det bør gjøres tiltak for å lukke avviket.

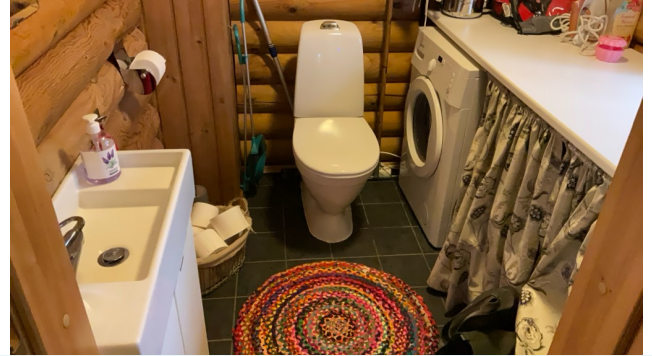
## ! TG 2 Overflater vegger og himling

Uegnede materialer i våtsoner bør fuktbeskyttes eller skiftes ut for å redusere risikoen for fuktskader og i konstruksjonen.

Manglende tiltak kan føre til kostbare reparasjoner og redusert levetid på bygningsdelene.

- Uegnete materialer må fuktbeskyttes/utskiftes.

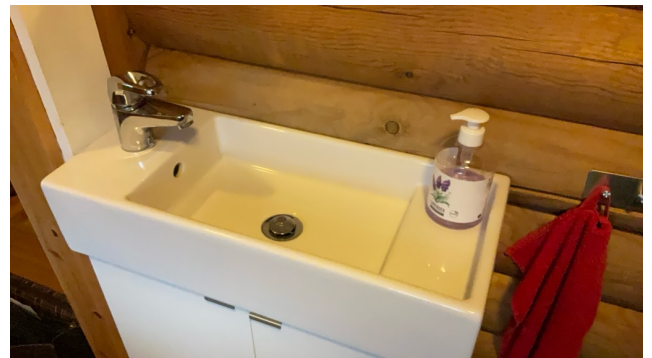
## ! TG 2 Overflater Gulv

- Det er påvist at høydeforskjell fra topp slukrist til gulv/synlig topp membran ved dørterskel er mindre enn 25 mm.
- Det er påvist avvik i fallforhold til sluk i forhold til krav i forskrift på byggetidspunktet.

Det bør vurderes tiltak for å utbedre fallforholdene til sluk, da utilstrekkelig høydeforskjell kan føre til at vann ikke ledes effektivt mot sluket.  
Konsekvensen av dette er økt risiko for vannansamling på gulvet, som igjen kan medføre fuktskader i omkringliggende konstruksjoner og redusert brukssikkerhet.  
Ved eventuell oppgradering eller renovering bør riktig fall etableres for å oppfylle forskriftskrav.

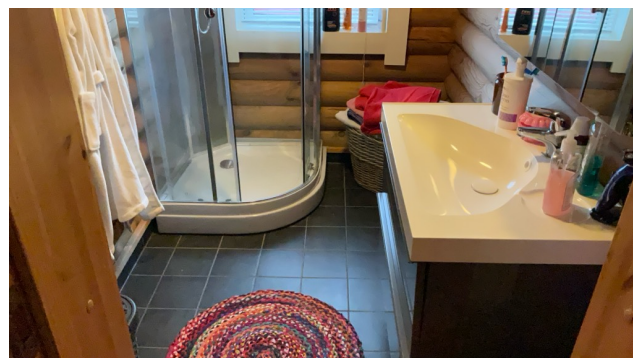
### ! TG 2 Overflater vegger og himling

- Det er vindu/dør med ikke fuktbestandige materialer i våtsonen (ved vask, dusj, badekar, osv.), løsningen eller byggematerialet er uegnet.
- Det er uegnede materialer i våtsoner.

Uegnede materialer i våtsoner bør fuktbeskyttes eller skiftes ut for å redusere risikoen for fuktskader og i konstruksjonen.

- Uegnede materialer må fuktbeskyttes/utskiftes.

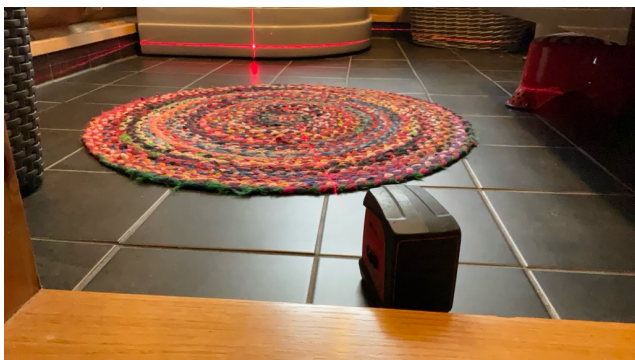
### ! TG 3 Membran og tettesjikt - vegger

Manglende membran medfører økt risiko for vanninntrengning og påfølgende fuktskader, noe som kan føre til kostbare reparasjoner og redusert levetid for bygget.

Det bør etableres tilfredsstillende membran eller tettesjikt på veggene for å hindre skader i konstruksjonen.
